# CIMモデルを活用したUAVの自律飛行による 砂防施設の点検調査について

札幌開発建設部 札幌河川事務所 第2工務課 ○ 堤 亮太  
近藤 雄一  
佐々木 努

近年の建設業では担い手確保・育成に向け、働き方改革と生産性向上のためインフラ分野のDXの取組が推進されており、豊平川の砂防施設においては昨年度よりUAVの自律飛行による点検調査を検討してきた。本稿ではCIMモデルを活用してDID地区や送電線等の支障物、樹木の繁茂や写真の解像度等の制約条件を踏まえ、安全で効率的な飛行ルートを設定し、UAVの自律飛行による点検調査の結果を報告するものである。

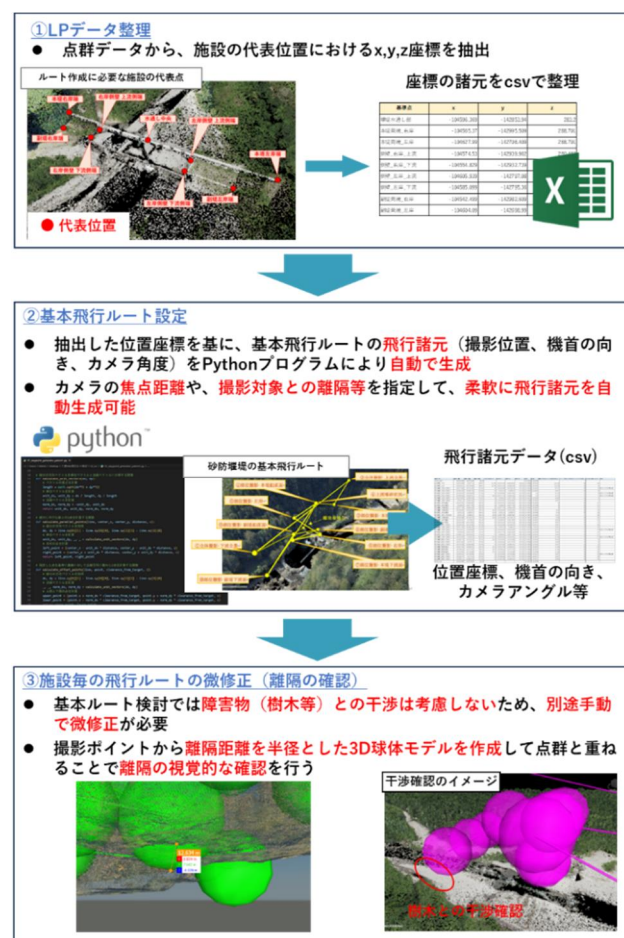
図1 机上検討のフロー

図1に検討のフローを示す。

はじめに砂防施設の点群データを整理し、砂防関係施設点検要領（案）<sup>1)</sup>に基づき、点検に必要な施設の代表点の座標を抽出した。次に、プログラムに座標データや飛行条件（カメラの焦点距離、撮影対象との離隔等）を入力し、基本飛行ルートの飛行諸元（位置座標、撮影位置、カメラ角度等）を作成し、後述する汎用ソフトに飛行諸元をインポートすることで飛行ルートのCIMモデルを作成した。更に、障害物との離隔距離を半径とした

3D球体モデルを撮影ポイントに重ね合わせて作成したCIMモデル上で樹木等の障害物との干渉の確認を行った。最後に、障害物が干渉している事が確認された場合は撮影ポイントを手動で微修正し、安全な飛行ルートを設定した。

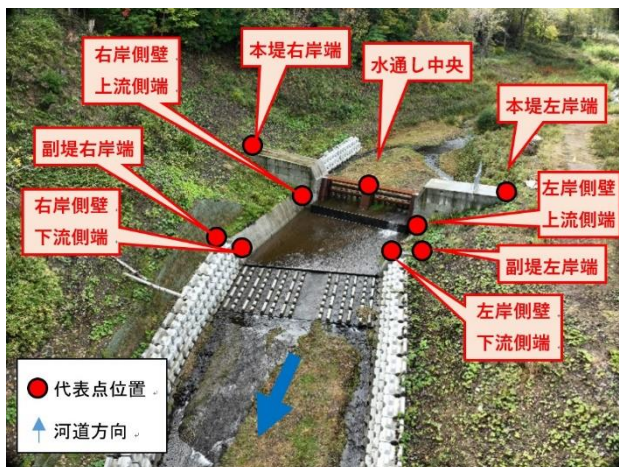
図4 LPデータ上の代表点

施設ごとにデータを整理するためLPオリジナルデータ、Geotif画像より地形データを切り取り、グラウンドデータより施設データを切り取った。施設データの点群より、ルート検討に必要な砂防施設の代表点の位置データを図4、図5のように抽出し、CSVファイルで座標の整理を行った。

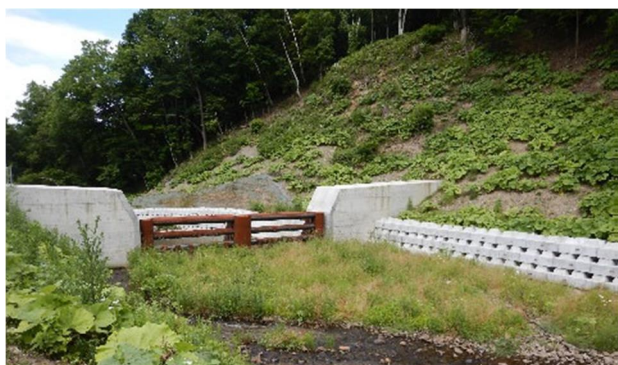
写真1 オカバルシ川透過型堰堤

本調査では、過去の検討の際に選定した施設と構造の異なる施設でもUAVが適用可能かどうかを確かめるため、オカバルシ川透過型堰堤（流木止め付きの堰堤）（写真1）、南の沢川遊砂地（3施設が連続している施設）（写真2）を選定するとともに、臨時点検を想定して比較的大きな溪流に位置し施設規模も大きい施設として東御料堰堤（写真3）を選定した。

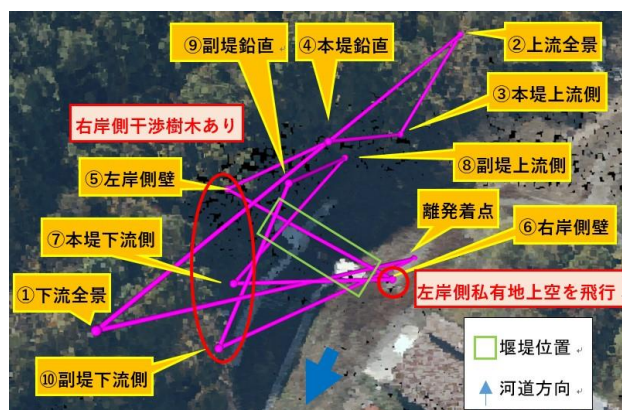
図7 オカバルシ川透過型堰堤における懸念事項

図7に飛行ルート上の懸念事項箇所、図8に右岸側樹木の干渉確認箇所を示す。検討結果により右岸に繁茂する樹木の干渉と左岸における私有地上空の飛行が懸念事項であることが分かった。オカバルシ川透過型堰堤では、高度の修正は無く、樹木との干渉や私有地上空の飛行を避けるよう、平面方向での修正をして対応を行った。

オカバルシ川透過型堰堤について、CIMモデル上で確認した懸念事項である樹木の干渉と私有地上空の飛行はテストフライト結果から問題は確認されなかった。一部修正事項として、副堤下流側の撮影ポイントにて下流側の護岸が見切れていたため、現場でモニターの写りを確認しながら高度の微修正を行った。

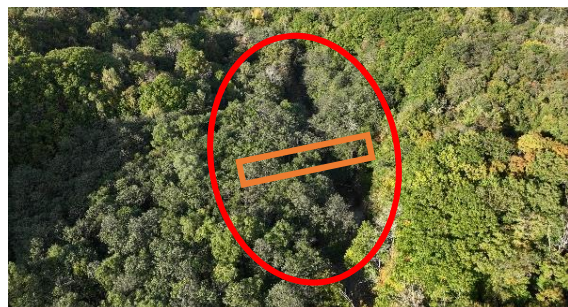
写真4 東御料堰堤における樹木繁茂の状況

東御料堰堤では樹木の干渉は避けられたものの、堤体に近接して繁茂する樹木が多いため、撮影対象のほとんどが樹木により隠れている状況であった。写真4に東御料堰堤における樹木の繁茂状況を示す。河道の周辺のみ上空が開けており、視認性が確保できている状況である。これらの樹木については飛行時期を落葉時期に設定することで対応を行った。
