# 鴛泊港におけるボーディングブリッジの利用向上を図る対策検討について

稚内開発建設部 稚内港湾事務所 ○難波 佳佑  
石田 遼祐  
日本データサービス株式会社 平郡 聖士

鴛泊港フェリーターミナルは、荒天時も高齢者等が安全かつ快適に利用できるボーディングブリッジ（以下、BB）を備えたバリアフリー対応旅客施設として平成26年3月に整備された。しかし近年、港内擾乱によりフェリーが動揺し、乗客がBBを利用できずタラップでの乗降を余儀なくされる事象が生じている。本報告では、実態把握のための現地調査結果および擾乱要因を踏まえたBB利用率向上を図る対策港形の検討結果について報告する。

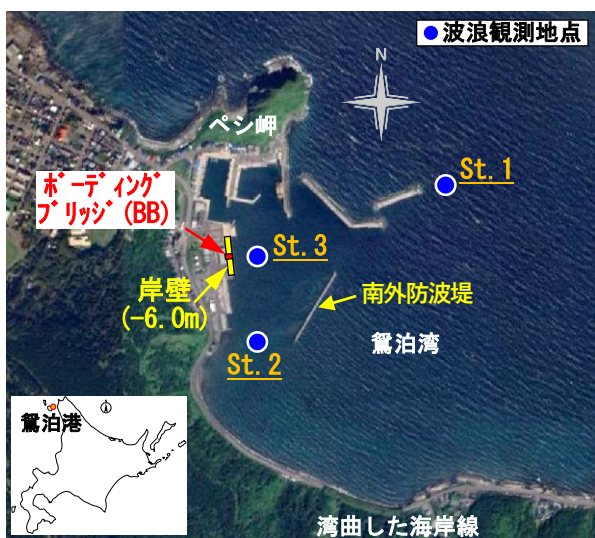
図-1 鴛泊港の施設位置と波浪観測地点

図-1は鴛泊港の主要施設位置、波浪観測地点を示したものである。波浪観測地点は、来襲波浪把握のための港外（以下「St. 1」）、港湾利用者への事前ヒアリング（以下「利用者ヒアリング」）により波の進入が想定された南側開口部（以下「St. 2」）、および岸壁（-6.0m）前面（以下「St. 3」）の3地点を想定し、観測地点の妥当性について有識者へのヒアリングを行った上で決定した。

St.3ではS系を中心に分布がみられた（図-5）。これは来襲波浪中の長周期波が増幅して南側開口部から進入しているためと考えられた。なお、錨泊港の南側は海岸線で閉じられている（図-1）ため、N方向から来襲したうねりおよび長周期波が湾曲した海岸線で反射したのち南側開口部から港内に進入していると考えられた。

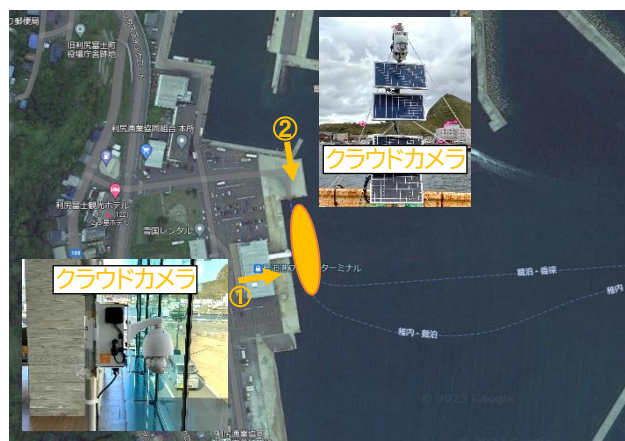
図-7 クラウドカメラの設置位置

クラウドカメラは駕泊港フェリーターミナル二階(屋内)および駐車場際(屋外)の2箇所に設置し、フェリーの側面・背面に設置したマーカーを撮影し、それをトレースすることで船体動揺量を解析した。傾斜計・モーションセンサーは、フェリーブリッジ内に設置した(図-7、図-8)。

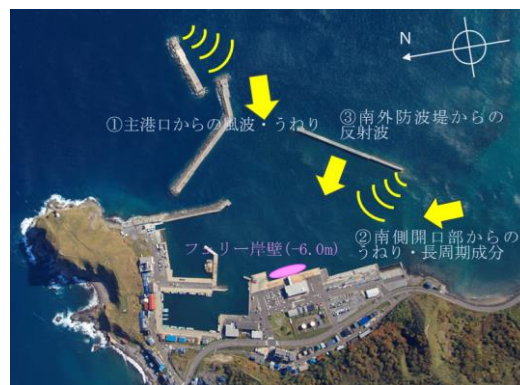
図-10 利用者ヒアリングによるBB利用障害要因

これらは利用者ヒアリングでも港内擾乱要因として挙げられており、現地観測によって裏付けられた（図-10利用者ヒアリングによって明らかにされた港内擾乱要因をまとめたもの）。
