# 積雪寒冷地におけるfogシール工法の 欠損進行抑制効果に関する検討

国立研究開発法人土木研究所寒地土木研究所 寒地道路保全チーム ○松本 第佑  
上野 千草  
丸山 記美雄

積雪寒冷地では、舗装に発生したひび割れへの水の浸入や凍結融解により、ひび割れ部の欠損が拡大しポットホールのような損傷に進展する。ひび割れ部にアスファルト乳剤を充填するfogシール工法は、ひび割れ部の欠損抑制効果が期待されている。本検討では、fogシール工法を施工した道内2箇所の国道において、50 cmメッシュのひび割れ部欠損マスを計上し、fogシール工法の欠損進行抑制効果を評価した結果を報告する。

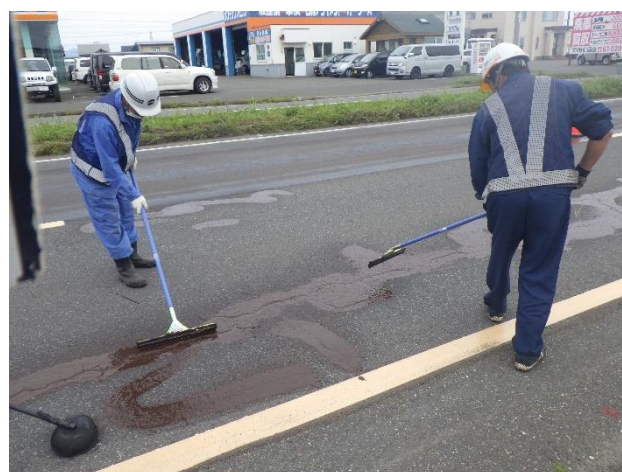
写真-1 ひび割れ部への充填作業

fogシール工法の欠損進行抑制効果を検討する目的で、北海道内の一般国道において試験施工を過年度に実施した2箇所を対象に調査を行った。調査対象箇所における試験施工の概要を表-1に示す。試験施工では、既設の舗装路面に発生しているひび割れ状況が同程度の区間を選定し、fogシール工法による補修をした区間と無対策工区をそれぞれ設けた。fogシール工法の施工区間で散布した材料は、fogシール専用的高浸透性改質アスファルト乳剤（以下、fogシール用乳剤とする）を使用した。fogシール用乳剤は、エングラード3（25℃）以下の粘性の低いカチオン系乳剤で、水による希釈が不要なものを使用した。散布方法として、車線幅員全面に散布車で散布する方法と、ひび割れが発生している箇所に人力で局所的に散布した後、全面に散布車で散布する方法を実施した。また、ひび割れ深部へ散布材料を浸透させるために、写真-1に示すようにレーキ等によるひび割れ部への充填作業を実施した。充填作業は、レーキで舗装路面の散布材料をひび割れ内部に流し込むように実施した。レーキの代わりにブラシ状の道具を使用する場合は、ひび割れ内部に充填された乳剤をブラシの毛先で掻き出さないように施工した。

0.6 L/m<sup>2</sup>）した後、全面散布（散布量0.4 L/m<sup>2</sup>）した工区をそれぞれ50 mずつ設けた。いずれの工区も散布後には、ひび割れ内部への材料の浸透をよくするために、レーキ等によるひび割れ部への充填作業を実施した。

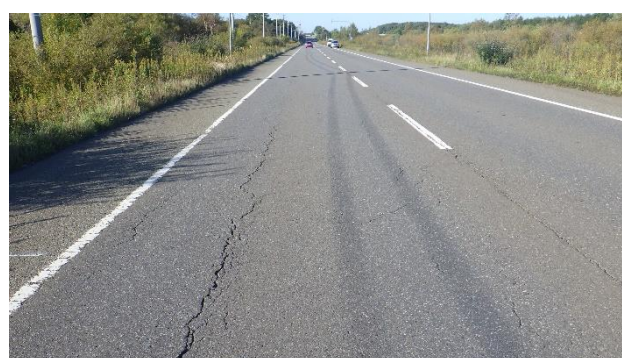
写真-2 施工前の路面状況（勇払郡厚真町）

勇払郡厚真町でのfogシール工法の試験施工は、2019年に実施し、約5年が経過している。交通量区分はN<sub>5</sub>相当である。片側1車線の道路の上り車線において、ひび割れの発生状況が同程度の区間でfogシール用乳剤を散布した工区と無対策工区を設けた。施工前の路面状況を写真-2に示す。本試験施工箇所では、ひび割れ部へのfogシール用乳剤の定着を強める工夫として、fogシール用乳剤を幅員全面にわたって散布する全面散布（散布量0.4 L/m<sup>2</sup>）を2回実施した工区と、主に車輪走行位置に発生したひび割れ部に局所的に散布（散布量

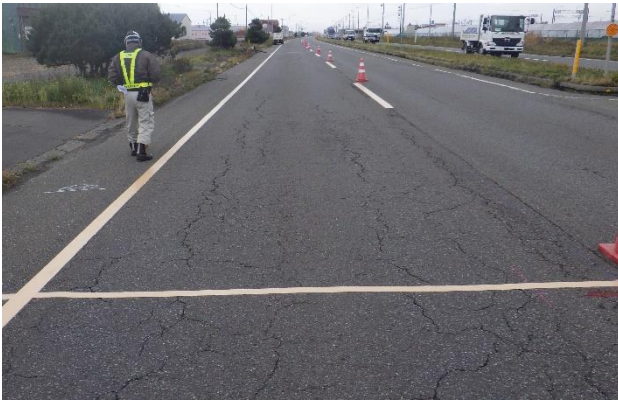
写真-3 施工前の路面状況（苫小牧市錦岡）

苫小牧市錦岡でのfogシール工法の試験施工は、2020年に実施し、約4年が経過している。交通量区分はN<sub>5</sub>相当である。片側2車線の下り追越車線において、ひび割れの発生状況が同程度の区間でfogシール用乳剤を散布した工区と無対策工区を設けた。施工前の路面状況を写真-3に示す。本試験施工箇所では、既設の舗装路面全体にひび割れが顕著に発生しており、ひび割れ部へのfogシール用乳剤の浸透を良くするために、fog

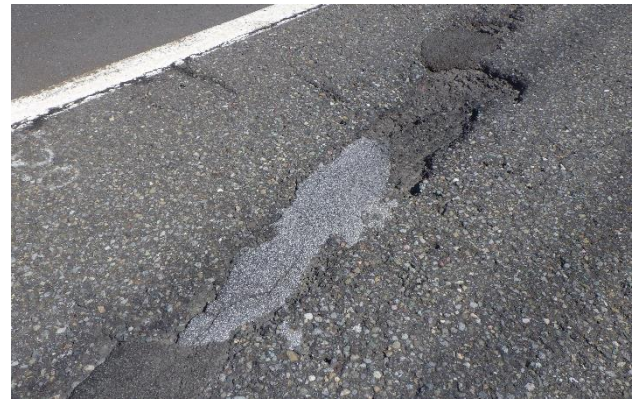
写真-4 ひび割れ部のポットホール状の欠損の例

前述した試験施工後には、毎年度春期もしくは秋期に工区全体にわたって舗装路面の状態を目視調査や写真撮影により把握しているが、2023年度まではひび割れ部の角欠けが主な損傷形態であった。2024年度に各工区の舗装路面を写真で記録するとともに現地での目視調査を実施したところ、ひび割れ部の角欠け状の欠損が進行しポットホール状の欠損が生じている部分が多くみられるようになったため、撮影された画像および目視調査の結果から、写真-4に示すようなポットホール状の欠損をひび割れ部の欠損として把握することとした。

ひび割れ部欠損マス数は、路面調査において撮影された舗装路面の画像を用いて、舗装路面を50 cmメッシュに区切り、ひび割れ部の欠損が含まれる50 cmメッシュのマス数を計上した。ひび割れ部の欠損と50 cmメッシュの一例を写真-5および写真-6に示す。本検討では、写真-4に示したように表層の混合物が飛散およびはく離し、下層の基層混合物層が露出しているようなポットホール状の欠損を舗装の欠損とし、これらの欠損が含まれる50 cmメッシュのマス数をひび割れ部欠損マスとして整理した。なお、ポットホール状の欠損が生じた後にパッチングによって欠損が補修されたと推定される部分もひび割れ部欠損マスとして計上した。また、写真-6の赤枠部に示したように、ひび割れ幅の開きが概ね1 cm以上で基層混合物層が見えるような欠損も、ポットホール状の
