# 新千歳空港における地下埋設物の大規模地震対策について

## —耐震検討から工事の概要—

札幌開発建設部 千歳空港建設事業所 ○宮崎 泰地  
伊東 敦史  
下阪 郁

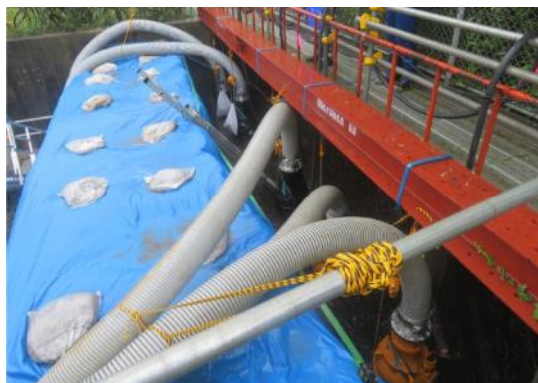
図-7 河川水吸い取りの様子(上流側)

美沢川函渠は、常時、川の水が流れているが、構造計算の結果、函渠の底版に対してもPHbを施工する必要があるため、函渠内をドライの状態にしなければならない。そのため、美沢川函渠はの上流側入口を大型土のうでせき止めた上、河川水をポンプで汲み上げ、空港敷地を横断する全延長(約数km)の長さのホースを通し、下流側の出口へ流すことで函渠内に河川水を流さずドライの状態を作り出すこととした(図-7)。

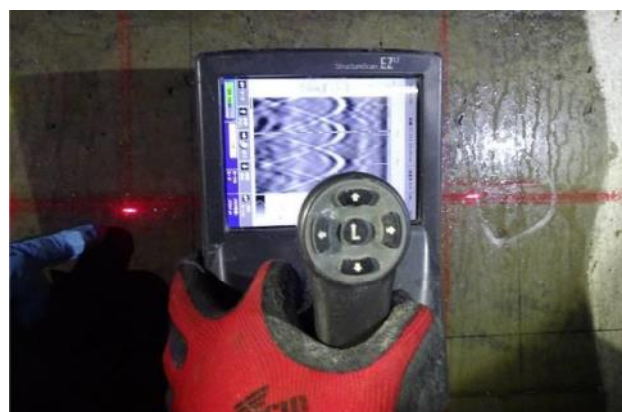
図-8 鉄筋探査の様子

ドライにした後は、PHb工法を進める上で大切な既設鉄筋の位置を確認するための鉄筋探査を行う。美沢川函渠の4面には、密に鉄筋が配置されていることから、設計図どおりに既設鉄筋が存在する前提で削孔してしまった場合、既存の鉄筋に損傷を与えるリスクがある。また、リスク回避だけでなく、PHbを適切に配置する上で、鉄筋探査は工事において大事なポイントである。鉄筋探査は電磁波レーダ装置を用いて行っており、装置から構造物壁面に向けて電磁波を放射し、壁面内部の鉄筋で反射した電磁波の到達時間を計測することにより、埋設された鉄筋がどの位置、どの深さに存在するか検出する仕組みとなっている。(図-8)

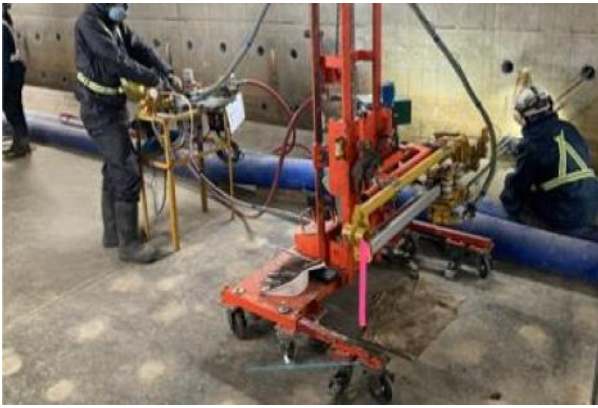
図-9 側壁削孔の様子

鉄筋探査結果を踏まえ、構造細目に基づきPHbの配置を決定した上で、函渠壁面の削孔を開始する。削孔機は二人一組で操作を行い、一人は削孔する位置や深さをしっかり管理調整する役目を担っており、もう一人は削孔機に使用するエア(空気量)の調整などを行い、実際に削孔機を操作する作業員である。事前に探査を行い、削孔位置を壁面にマーキングした上で施工を行うが、手前の鉄筋に電磁波が当たることから、壁面の深部にある鉄筋位置を明確にすることが困難であるため、規定の削孔深度以上に作業を進めてしまうと、既存鉄筋を損傷したり、最悪の場合は切断に繋がり復旧が極めて困難となるため、確実に作業を行うことが非常に重要なポイントである(図-9)。

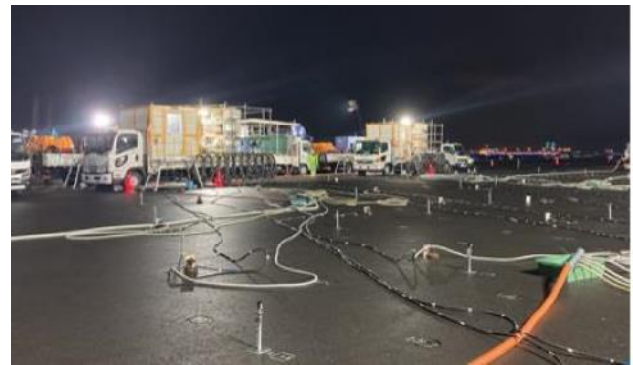
図-11 液状化対策工事(浸透固化剤注入)の様子

新千歳空港では、各施設における耐震照査を実施した上で、基本施設であるB滑走路の液状化対策整備は進めているところである。(図-10、図-11)
