# 1952年十勝沖地震津波による被害の検証 —調査報告書と航空写真による被害状況の分析と 教訓の紹介—

(国研) 土木研究所 寒地土木研究所 寒冷沿岸域チーム ○佐藤 功坪

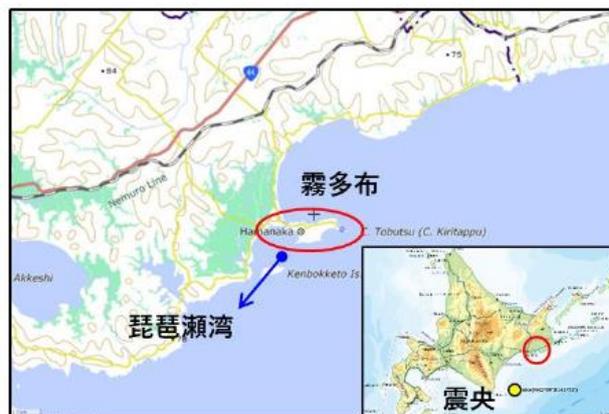
図-1 1952年十勝沖地震の震央と霧多布の位置

オホーツク海は11月中旬からシベリア大陸沿岸や間宮海峡北部において、海水温が $-1.8^{\circ}\text{C}$ を下回ることによって結氷が始まり、東樺太海流と季節風により南下した海氷におおわれる。このような、氷海域で津波を伴う地震が発生した場合、漂流物として大量の海氷が津波と共に陸域へ遡上することで、通常の津波に比べ被害を拡大し、国民の生命と財産に甚大な影響を及ぼす可能性がある。過去には津波により海氷が陸域まで遡上し、構造物に被害をもたらした事例がいくつか報告されている<sup>1)2)</sup>。1952年3月4日に発生したM8.2の十勝沖地震(図-1)は浜中町霧多布において、琵琶瀬湾内に残存した海氷が津波と共に陸上へ遡上し、家屋に大きな被害を及ぼした。

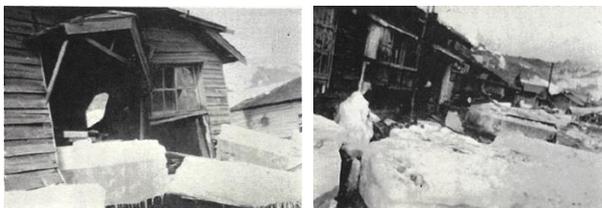
写真-2 海水の衝突により大破した民家(左)と民家に押し寄せた海水(右)

中央气象台によると、霧多布における人的被害は死者1人、負傷者1人、行方不明者1人である。建物被害は、全壊家屋108棟、半壊家屋95棟、流出家屋53棟、浸水家屋190棟とある。また、第一管区海上保安部の津波痕跡調査によると、計19点の痕跡調査がされ、最大で4.2mの津波痕跡が確認されている(図-2)。また、津波は4回来襲し、第1波が地震発生(地震発生時刻:午前10:23頃)から32分後の10:55、第2波は67分後の11:30、第3波は87分後の11:50、第4波は132分後の12:30に確認されている。第1波、第2波は琵琶瀬湾側から来襲したが、波は低くこれによる被害の記録はない。第1波、第2波は浜中湾側で大潮時の高潮面から20~30cm程度の高水位であったと記録が残されている。地震当時、霧多布において潮位観測は1日3回の目測によって行われていたが、地震発生時における潮位は観測されていない。そのため、霧多布の潮位を釧路の潮位と同等と仮定すれば、第1波、第2波の津波高は、T.P.+0.8m程度であったと考えられる。最大波は第4波で、琵琶瀬湾側から来襲し、浜中湾側へ突き抜けた。このとき、琵琶瀬湾内に残存していた2m平方、厚さ60cm、最大で厚さ1.3mもの海水と沿岸結氷が津波と共に押し寄せ、家屋に衝突し、多くの建物を破壊した。「沿岸結氷と流氷がなければこれほどまでの大きな被害を受けずに済んだ。」との記述が調査報告書にある。写真-2は遡上した海水による家屋の被害状況と、写真-3は津波来襲時の写真である。

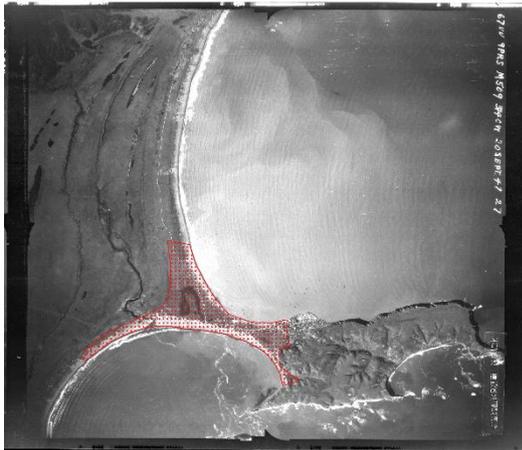
図-3 1947年の航空写真と津波浸水範囲  
 図中の赤枠が津波浸水範囲を示す。

航空写真は、1947年9月20日に米軍によって撮影(撮影高度:4727m、モノクロ)されたものを使用し、国土地理院の地図・空中閲覧サービス<sup>7)</sup>より入手した。しかし、入手した航空写真は紙媒体をスキャンした画像データであるため、この画像データ自体に位置情報は含まれていない。そこで、フリーソフトであるQGISのジオリファレンス機能を用いて、入手した航空写真に位置情報を付与した。次に、図-2についても同様に位置情報を与え、航空写真と図-2をQGIS上で重ね合わせることで、津波浸水範囲の把握を行った。(図-3)

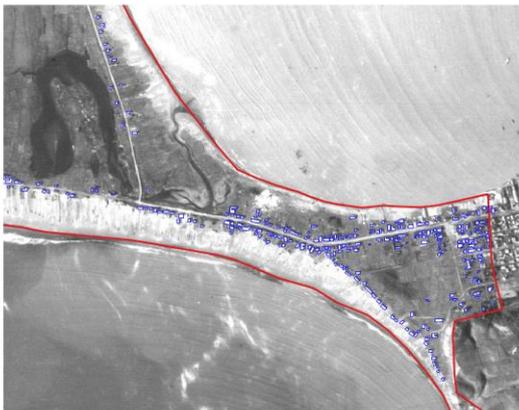
図-4 津波浸水域における家屋のポリゴンデータ

- 1) 被災前の航空写真を入手し、津波浸水範囲を把握する。(図-3)
- 2) 津波浸水範囲内における被災前の建物のポリゴンおよびポイントデータを作成する。(図-4)
- 3) 収集した資料の記述を基に作成した建物データに被害属性(被害の有無)を付与する。(図-5)

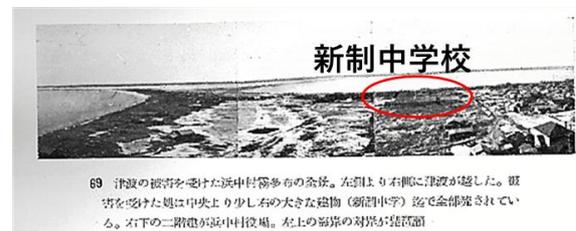
写真-4 津波被害を受けた霧多布の全景  
 （出典：1952年3月4日十勝沖地震調査報告<sup>2)</sup>）

記述4：被害を受けた処は（中略）新制中学校迄で全部流される。（写真-4）

図-5に霧多布における津波浸水による家屋被害の判読結果を示す。「被害あり」と判定した家屋を赤点、「被害なし」と判定した家屋を青点で示している。記述2に基づき、幕帰別地区において津波による家屋の被害はなかったと考えられる。また、記述3より、家屋被害の中心地帯が新川橋から霧多布消防本部までの1km区間であると推定された。さらに、QGISを用いて新川橋から消防署までの距離を計測した結果、約1kmであることを確認した。しかし、記述3では、「霧多布消防署までが被害の中心地帯」とある一方で、記述4では、「新制中学校まで全部流される」とあり、両者の記述に違いが生じる。そこで、記述4のある、霧多布での地震直後に撮影されたであろう全景写真（写真-4）により検証した。写真-4は新制中学校や役場の位置から図-5にある高台の地点から撮影されたと推測する。よって、写真-4内の新制中学校より右側周辺が、霧多布消防署と考えられる。写真が不鮮明ではあるが、この周辺には津波被害を受けた新制中学校の左側に比べると、家屋の屋根が多く見られ、家屋が全壊または流出した様子は見られない。したがって、記述4に基づき、家屋被害の全壊または流失家屋の範囲を新川橋から新制中学校までとした。その範囲を図-5では破線で示している。

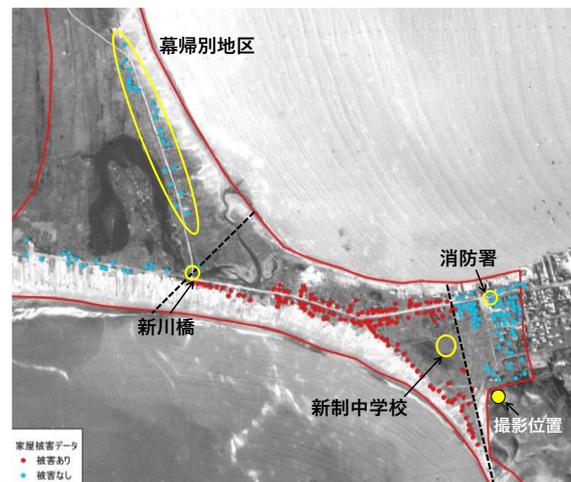
図-5 家屋被害の判読結果

結果では、「被害あり」と判定された家屋の数は147戸である。一方、調査報告書による全壊家屋と流失家屋の合計は、161戸である。これらの数値はおおむね一致しており、判読した結果はおおよそ正しいと考える。これらの誤差は、使用した航空写真が地震発生の5年前であるため、判読結果に地震発生までの5年間で新たに建設された家屋の被害が含まれていないことが原因と考える。

家屋被害の判読結果を基に、霧多布における津波被害の特徴について考察する。地震発生の30~40年前まで霧多布は、北海道本土と離れた島であったが、漂砂による砂の堆積により、陸続きになった<sup>2)</sup>。家屋被害は、この砂地になった標高が非常に低い場所に集中している。第4波では、琵琶瀬湾から来襲した津波が浜中湾へ突き抜けたときに最も被害が発生した。霧多布では地形的に非常に標高の低い土地が、被害拡大の一因と考える。加えて、標高の低さにより、海岸付近にあった氷塊や漁船が漂流物として建物を破壊し、被害をより一層拡大させたと推測する。
