# 河道内におけるハリエンジュの 再樹林化抑制対策について —維持管理コストを抑えた伐採手法検討—

旭川開発建設部 旭川河川事務所 計画課 ○井部 巧実  
小林 充邦  
今村 雄一

ハリエンジュの再樹林化を防ぐため、様々な手法が検討されているが、伐根後に土中に残っている水平根から萌芽するケースがあり、再樹林化抑制対策が継続的に成功している事例はそれほど多くはない。本報では、伐採時のコストを抑えた手法と適切な維持管理サイクルを設定するため、積雪寒冷地域での実施が可能であり、水平根の形成層を破壊することで萌芽の抑制が期待できる手法で実施した結果を、報告するものである。

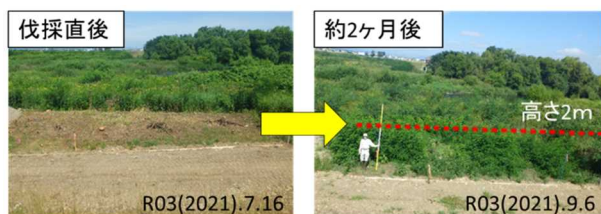
図-1 ハリエンジュの再繁茂状況

現在、旭川河川事務所が管理する河川では、河道内にハリエンジュが広く分布しており、流下能力の向上や河道の維持のために伐採を実施しているが、再繁茂対策を講じなければ、切株や地中に残った水平根から再繁茂する特性がわかっている（図-1）。

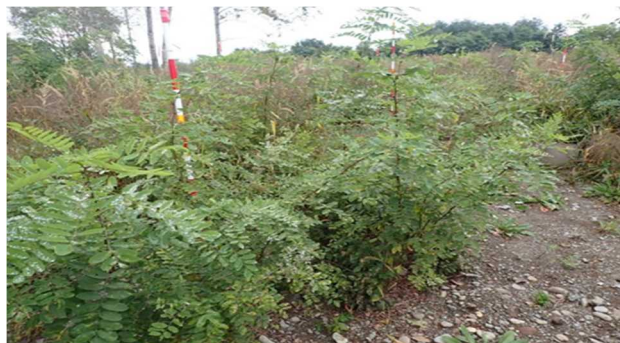
図-6 試験区⑤萌芽状況

また、表土剥ぎ取り後の試験区⑤では、5月の時点で複数のハリエンジュが萌芽しており、その後も30本に増加した。表土を剥ぎ取ってそのままにすると、表土の下に残存していた水平根が地表面に現れ、伐採時の刺激と光合成によって萌芽を活性化させる要因になったと考えられる。そのため、表土を剥ぎ取ってそのままにする行為はかえって再萌芽を促してしまうため、絶対に避けるべき行為であることが分かった（図-6）。
