# 大沼トンネル避難坑の施工について

## ー熱水変質を受けた低強度地山と多量湧水への対応ー

函館開発建設部 函館道路事務所 第2工務課 ○宮澤 駿  
函館開発建設部 函館道路事務所 第2工務課 高橋 民雄  
大林・岩田地崎・森川特定建設工事共同企業体 岡崎 雄一

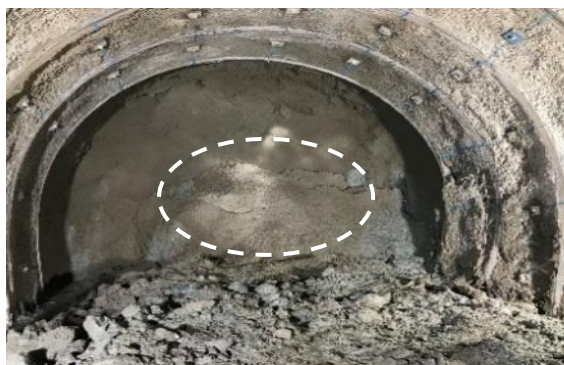
写真-1 鏡面の押出し

脆弱な粘土層が出現し始め、鏡面の押出しや天端部の抜け落ちが発生した。加えて、切羽面から突発湧水が発生し、粘土層の奥に被圧した帯水層の分布が確認されたため掘削を一時中断した。ボーリングコア写真と岩石試験結果を写真-4、表-3に示す。地質は熱水変質を受けた凝灰角礫岩であり、地山強度は低く、スメクタイト含有量は87 wt.%と膨張性の指標となる30 wt.%を超過するなど著しい膨潤性を有していた。

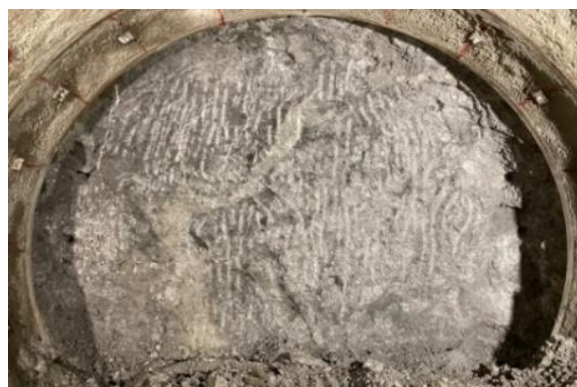
写真-7 切羽状況 (TD=2, 978m)

製支保工の破断が発生した。低強度地山区間の切羽状況と支保の変状状況を写真-7～9に示す。

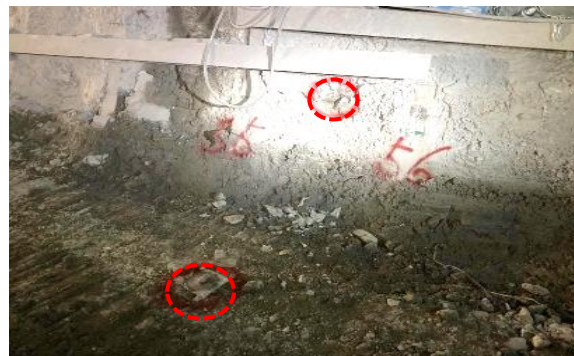
写真-8 ロックボルトの破断

また、早期閉合実施以降の補助工法として、増しロックボルトや鋼材による鋼製支保工の連結などを実施したが、切羽後方の脚部においては切羽離れ10D(50m)以降も収束に至らず、ロックボルトや鋼

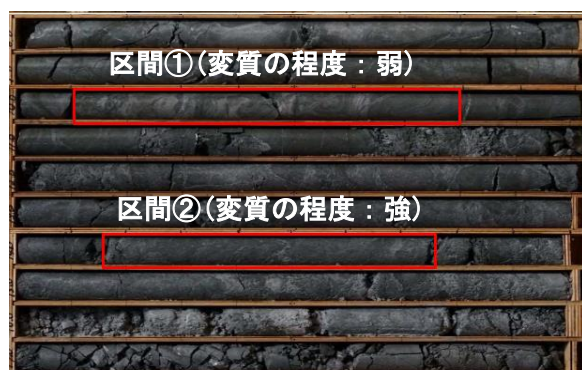
写真-10 安山岩溶岩 (熱水変質) コア

坑内から実施したコアボーリングの状況と岩石試験結果を写真-10、表-4に示す。地質は熱水変質を受けた安山岩溶岩であり、岩石組織を残すものの大部分が粘土化していた。一軸圧縮強度は $0.6\text{N/mm}^2$ と指圧でつぶれる程度であった。粘土化部では地山強度比は0.1と1を大きく下回る値となっている。なお、スメクタイト含有量は $8\text{wt.}\% < 30\text{wt.}\%$ と低く、膨潤性は低い結果であった。

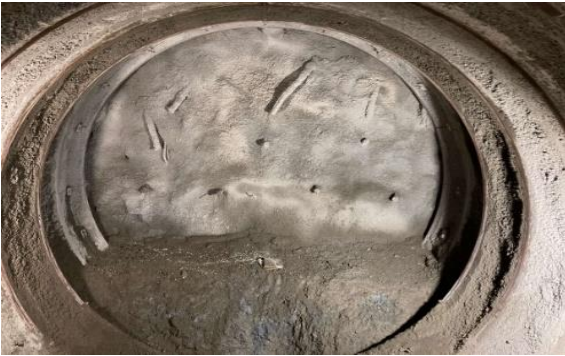
写真-11 円形二重支保施工状況

二重支保区間の支保の妥当性を確認するために、A 計測に追加して B 計測を実施した。施工状況を写真-11 に、A 計測と B 計測の結果を図-8、表-8 に示す。図より、一次支保施工後の初期変位は大きいですが、インバートストラットによる閉合+二次支保構築後に変位速度は大幅に減少し、切羽離れ 3D 以内で収束を確認できた。B 計測からも閉合前の一次側の鋼製支保工は降伏応力を超過しているが、二次支保はすべて許容応力内に収まっていた。前述した FEM 解析と同様に、一次鋼製支保工は降伏応力に到達しているが、二次支保は許容応力以下に収まっており、採用した支保構造および施工方法での妥当性を確認できた。
