# コンクリートの微細ひび割れの 簡易補修の適用に向けた実験的検討 —施工環境に適した材料選定の検討—

寒地土木研究所 耐寒材料チーム

厳しい環境にあるコンクリートは、ひび割れから劣化が進行しやすいため、微細ひび割れであっても早期の対策が本来望ましい。本研究では、種々の塗布系補修材を用いて微細ひび割れを補修する実験において、劣化因子の侵入抑制効果や環境条件による劣化進行状態の検証を行った。暴露実験および現地実験の結果から、早期の補修は劣化抑制に有効かつ経済的であるが、施工環境に適した材料を選定することが効果的であることを確認した。

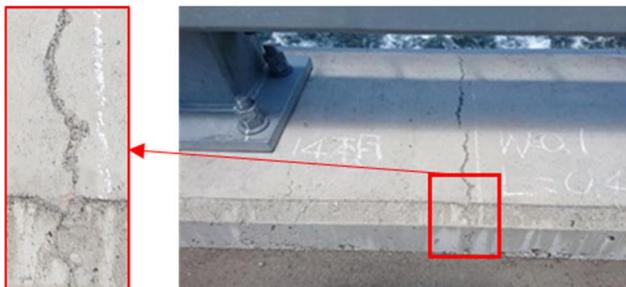
図-1 0.1mm のひび割れからのスケーリング発生例

厳しい環境にあるコンクリートのひび割れは劣化因子の導入源となり、構造物の耐久性を低下させる原因となる。ひび割れの補修は一般的に 0.2mm 以上を対象としており、0.2mm 未満のひび割れ（以下、微細ひび割れ）は経過観察とされる場合が多い。しかし、海岸線や凍結防止剤が多く散布される厳しい環境では、スケーリングや鋼材腐食が発生しやすく<sup>1)</sup>、例えば、図-1 に示す地覆では、コンクリート打設後 3 年目（供用開始後 1 年目）の初回点検で幅 0.1mm のひび割れがあり、そのひび割れからスケーリングが発生している事例である。このように劣化の進行が速い厳しい環境では、微細ひび割れであっても早期に補修等の対策をすることが望ましい。また、微細ひび割れの補修工法として、ひび割れ被覆工法<sup>2)</sup>があるが、補修効果や耐久性、費用対効果については不明瞭である。

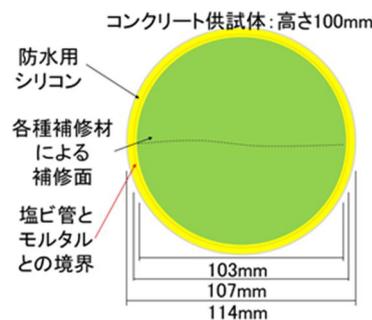
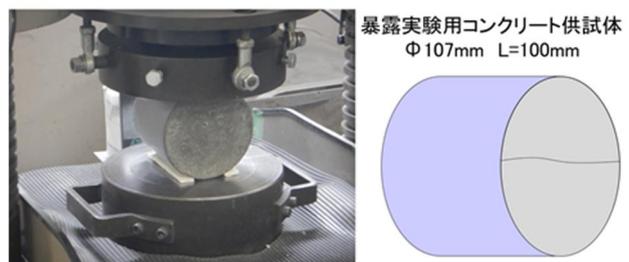
図-2 暴露実験供試体の概要図

暴露実験に使用する各供試体の概要を図-2、表-1 示す。作製した供試体は封緘養生 28 日後、山本らの方法による割裂載荷で縦にひび割れを導入<sup>5)</sup>し、これらを暴露実

験用のコンクリート供試体（以下、供試体）とした。

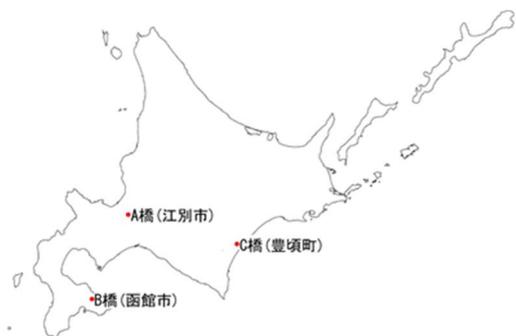
図-5 現地実験を行う試験施工箇所

現地実験は、室内実験や暴露実験では確認できない実施工における作業性や経済性、問題点等の留意事項を検討・確認するため、図-5に示した供用している実構造物である江別市のA橋、函館市のB橋、豊頃町のC橋の3橋において、橋梁地覆の横断方向に入ったひび割れ箇所にも各種補修材（表-2）を塗布して補修する試験施工を行った。

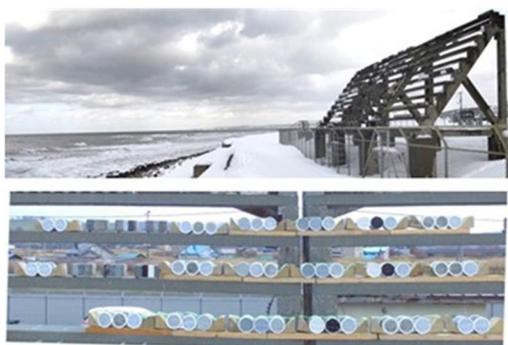
図-3 増毛暴露実験場の暴露状況

暴露実験は、厳しい環境である北海道増毛町と沖縄県大宜味村にある海沿いの暴露実験場にて行った。両暴露場は飛来塩分による塩害の影響を強く受ける場所であり、低温で凍結融解作用を受ける環境（増毛）と高温で強い紫外線を受ける環境（沖縄）の両極端の複合作用環境において比較を行った。

暴露実験の状況を図-3および図-4に示す。各供試体は補修面の一面を海側に向けて据え付けた。測定計画の暴露年数を1年、3年、5年の3水準とし、各試験ケースで供試体を計画年数分の3個設置した。なお、本報では、回収した暴露1年目の供試体において、補修材の外観観察および塩化物イオン量の測定を行った結果を報告する。

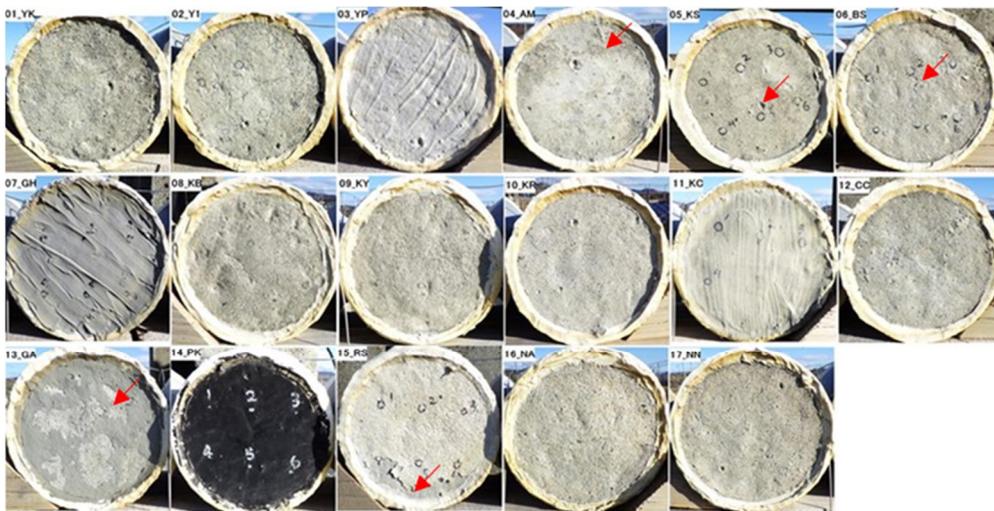
図-7 暴露1年目の補修面の外観状態（増毛）

暴露1年目の供試体における海側に向けた補修面の外観状態を図-7（増毛）、図-8（沖縄）、および表-5に外観状態の評価結果を示す。

増毛、沖縄の両暴露実験場において、補修材に変状がほとんど見られない「劣化無」となった試験ケースは、エポキシ系のケース03、シリコン系のケース07~10、セメント系のケース11、およびアスファルト系のケース14であった。これらの補修材は厳しい暴露環境であっても、1年程度ではほぼ劣化しない耐久性を有していることを確認した。

一方、増毛暴露実験場で「劣化小」以上の剥離が生じていた試験ケースは、アクリル系のケース 04、フッ素系のケース 13、炭化水素系のケース 15 であった。また、沖縄暴露実験場で「劣化小」以上の剥離が生じていた試験ケースは、エポキシ系のケース 01、02、けい酸塩系のケース 12 であった。これらの補修材は環境条件によって暴露 1 年程度で劣化することを確認した。特に、フッ素系のケース 13 は「劣化中」、けい酸塩系のケース 12 は「劣化大」となり、環境によって補修効果が期待できない結果となった。さらに、両暴露実験場で剥離が生じていた試験ケースは、アクリル系のケース 05、06 であった。劣化の程度は「劣化小」であることから多少の補修効果は見られたが、どちらの環境でも耐久性は低い結果となった。これらの結果から、低温で凍結融解作用がある増毛で剥離したケース 04、05、06、13、15 は耐凍害性が低く、高温で紫外線が強い沖縄で剥離したケース 01、02、05、06、12 は耐候性が低いと考察できる。このことから、今回使用した補修材の耐久性は環境によって異なると言える。

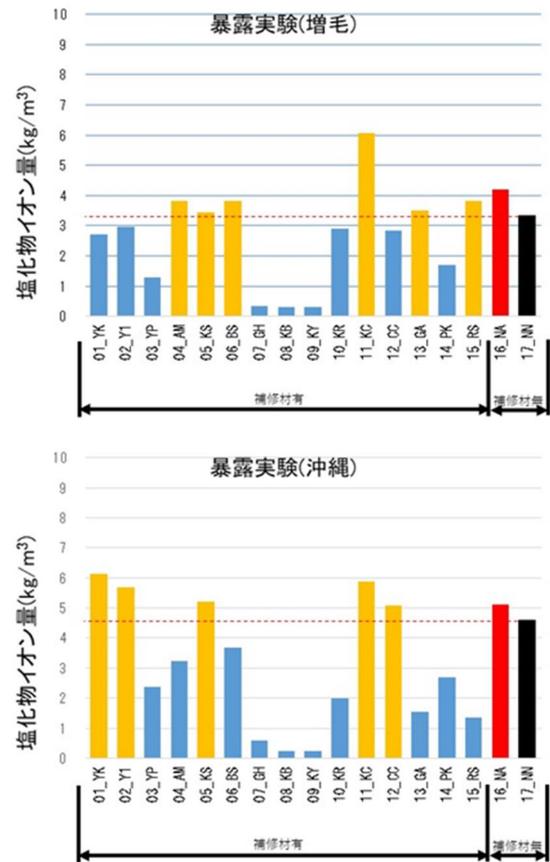
図-9 補修面から 10mm の範囲の塩化物イオン量

図-9 に増毛と沖縄の暴露 1 年目の供試体の海側に向けた補修面から深さ 10mm までのコンクリートに含まれる塩化物イオン量を示す。ひび割れを補修していないケース 16 はひび割れを導入していない健全なケース 17 よりも塩化物イオン量が多くなっていることから、塩化物イオンがひび割れからコンクリート内部に侵入してより多く浸透・蓄積したと言える。これは既報の室内実験<sup>4)</sup>でも同様の結果であった。

外観調査の結果において、増毛、沖縄の両暴露試験場で剥離が生じなかったエポキシ系のケース 03、シリコン系のケース 07~10、セメント系のケース 11、およびアスファルト系のケース 14 では、ケース 11 を除いて健全なケース 17 よりも塩化物イオン量が少なくなった。これは、供試体の試験面全面を被覆補修したことで、塩化物イオンの侵入を抑制したと言える。特に、ケース 07~09 は塩化物イオン量が非常に少なく、外観調査でも剥離がほぼ生じていないことから、遮塩性、耐久性共に高い結果であった。この結果は既報の室内実験<sup>4)</sup>とほぼ同じ結果であり、これらの補修材は軽微なひび割れへの補修に有効であると考えられる。なお、セメント系のケース 11 は、剥離は生じていないため耐久性は良好であるが、補修していないケース 16 よりも塩化物イオン量が多くなった。これは、セメント系補修材はさほど緻密ではなく、水分が多く浸透する性状であったことから多くの塩化物イオン量が補修材部分に蓄積したためと推測する。

一方、外観調査で剥離が生じていた試験ケースにおいて、増毛暴露試験場で剥離が生じていたアクリル系のケース 04~06、フッ素系のケース 13、および炭化水素系のケース 15 は、ひび割れの無いケース 17 よりも塩化物イオン量が多くなったが、ひび割れを補修していないケ

ース 16 を下回っている。これは、低温や凍結融解作用で補修材が劣化して剥離等が生じるまでは遮塩効果が効いていたためと考えられる。また、沖縄暴露試験場で剥離が生じていたエポキシ系のケース 01、02、アクリル系のケース 05、06、およびけい酸塩系のケース 12 は、ケース 06 を除いてケース 16、17 よりも塩化物イオン量が多くなった。ケース 01、02、05 は紫外線による材料劣化の影響が大きいこと、ケース 01 と 02 がケース 16 よりも多くなったのはエポキシ樹脂に含まれる塩化物イオン量も含めて測定計上したためと推測する。けい酸塩系のケース 12 は、けい酸塩系補修材がコンクリートに浸透して緻密化したが、ひび割れ部の閉塞には至らず、ケース 16 と同様にひび割れ部からコンクリート内部に塩化物イオンが多く侵入したためと思われる。

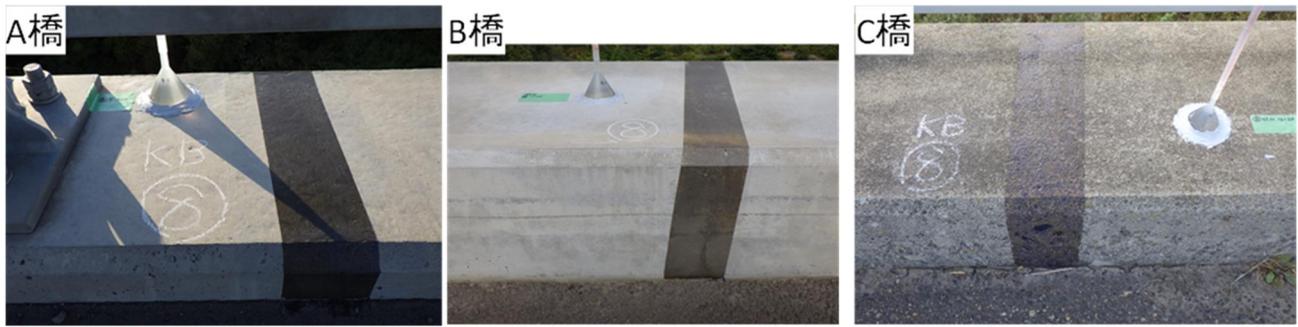
図-10 地覆状況の一例

②の塗布前のコンクリート表面の状態では、図-10に示した地覆の状況の一例に示すように、A橋とB橋には乾燥収縮による微細なひび割れを確認したが、コンクリートの表面は剥離もなく劣化が見られない比較的施工直後に近いきれいな表面状態であった。一方、C橋は、コンクリートの表面は比較的きれいであるが、乾燥収縮によるひび割れのほか、供用31年の経年劣化から表面のモルタル分の剥離が見られる状態であり、一部分では骨材が露出している箇所もあった。

③の補修材塗布時の作業性と塗布状態では、A橋とB橋はコンクリートの表面が平滑であり、塗布時の補修材の伸びが良く塗り易く、容易に標準塗布量を塗布することができた。一方、C橋ではコンクリート表面が経年劣化によって粗く凹凸があることから、塗布時の補修材の伸びが悪くて塗り難く、凹凸によって比表面積が増加したことで補修材の塗布量も増加し、標準塗布量の2倍～3倍の塗布量となった。
