# 区画整理工事により発生する巨岩の処理方法について

室蘭開発建設部 胆振農業事務所 第3工事課 ○溝口 智大  
岡田 敏治  
刀祢 豊

本稿では巨岩の処理方法について、試験的に実施したのでその留意点を報告する。

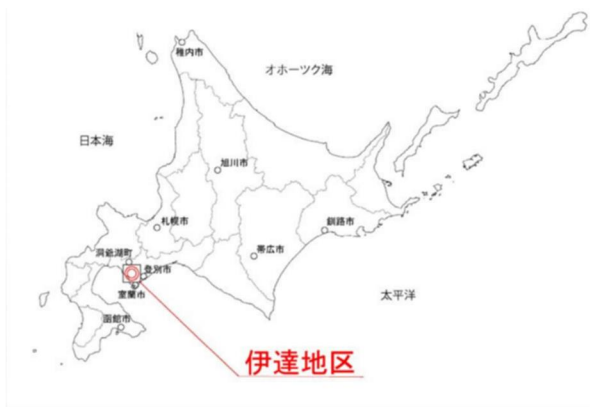
図-1 伊達地区位置図

このため、本事業では、収益性の向上及び耕作放棄地の解消・発生防止による優良農地の確保を図り、農業振興と地域活性化に資することを目的として、ほ場の大区画化や傾斜改良と併せて、暗渠排水工や除礫工を含めた区画整理1,357haを施工する（図-1）。

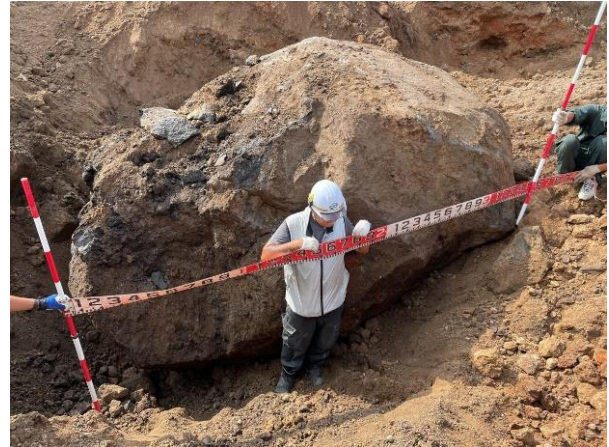
写真-1 基盤造成作業中に出現した巨岩

本地区では、造成工事中に有珠山からの火山噴出物に由来する巨岩が多く、ほ場にて見られたほか、3mを越す巨岩が見られたこともあった（写真-1）。

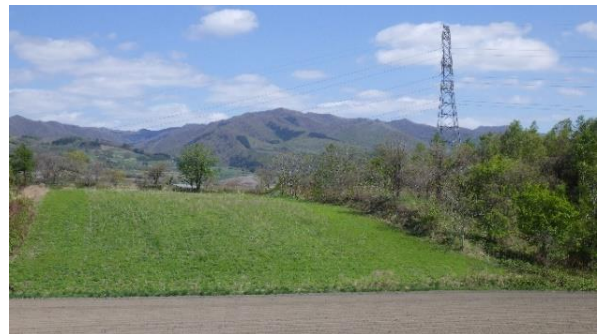
写真-2 急傾斜なほ場

本地区では、15%を越すような急傾斜地も多い。そのため、傾斜改良を行うには大幅な地山の掘削が必要となる（写真-2）。

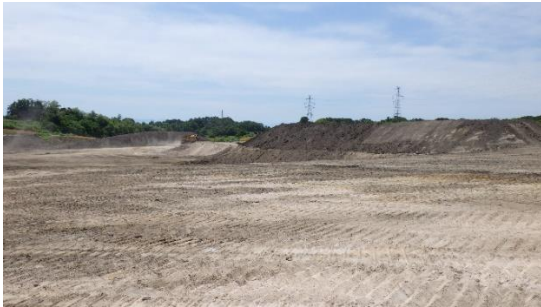
写真-4 上館山地域ほ場の基盤掘削状況

一方、有珠山から比較的に遠い上館山地域では、火山灰は確認されているが、礫の発生は確認されていない（写真-4）。

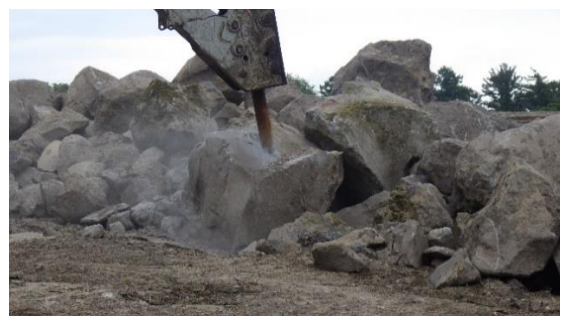
写真-5 ブレイカーによる巨岩の破碎

巨岩を盛土部に運搬する際、巨岩の長径が50cmを超えると、バックホウと不整地運搬車により運搬することが難しい。今回の試験施工では、50cmを超える巨岩をブレイカーにより50cm以下にまで破碎をして運搬を行った（写真-5）。
