# 火山性土壌地帯における 農業用排水路の整備の方向性について —農業用排水路機能の回復及び 維持に向けた対策工法の検討—

釧路開発建設部 釧路農業事務所 工事課

国営総合農地防災事業「川湯跡佐北地区」及び「川湯跡佐南地区」では、火山性土壌の侵食によるほ場及び法面の土砂の流出や排水路内への土砂堆積等により、排水路の流下能力が不足し、農地の湛水被害や過湿被害が生じている。本稿では、土砂堆積の発生メカニズム並びに対策範囲、対策工法の検討状況について報告するものである。

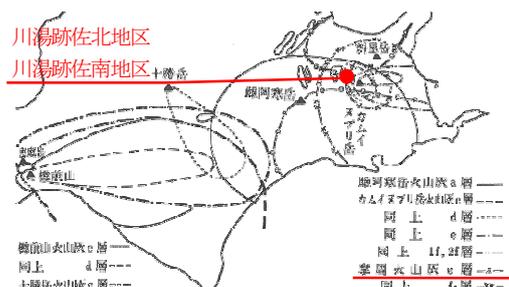
図-3 火山性土を構成する火山灰層の分布<sup>2)</sup>

弟子屈町の土壌の殆どは摩周系の火山排出物によっておおわれた火山性土で、その層厚も数mと厚く堆積しているところが多く、上層は噴出時期の新しい火山灰が堆積し、一般に腐植含量が多く軽しような土壌となっている（図-3）。

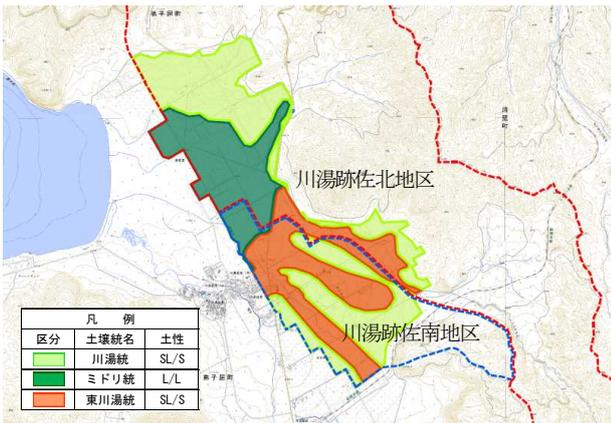
図-4 土壤区分図

本地区の農耕地土壤分類については、昭和45年に北海道立中央農業試験場で実施した地力保全基本調査（弟子屈地域・弟子屈町）により3土壤統（川湯統、ミドリ統、東川湯統）が確認されている（表-1, 図-4）。

川湯統、ミドリ統は、黒ボク土であり、主として母材が火山灰に由来する。一方、東川湯統は河川の氾濫堆積物からなる土壤で、火山砂礫（主に軽石）を主体とする河成の褐色低地土であり、その性状は火山放出物未熟土（川湯統）に類似する。

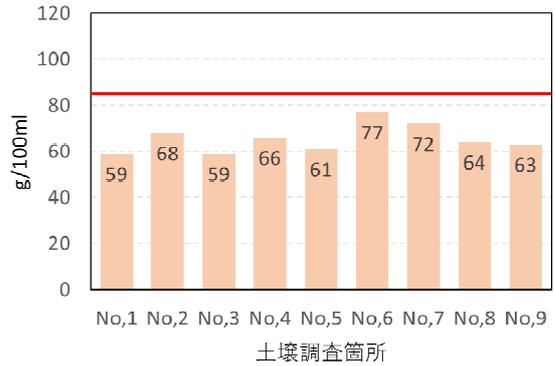
図-5 容積重

地区内の3土壤統の容積重については、現地で採取した試料を土壤分析した結果、各土壤統とも85g/100ml 以下であることが判明し、軽しょう土壤であり侵食性が高いと判断される（図-5, 図-6）。

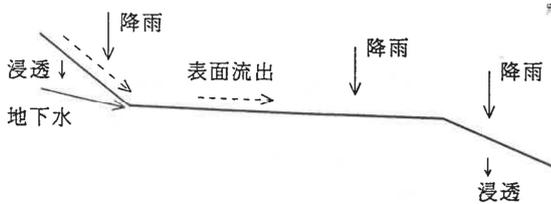
図-7 降雨による土壌流亡

土壌浸透及び保水能力を超える降雨により、地形（傾斜）に沿って表面流出が起こり、土壌流亡が発生する（図-7）。

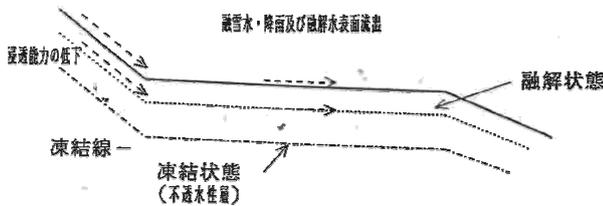
図-8 土壌凍結による土壌流亡（ほ場）

融解は表層及び下層より始まることから、中間層の凍結土が不透水性層の状況を呈し、降雨や融解水等が地下浸透できず、土壌流亡が発生する（図-8、図-9）。

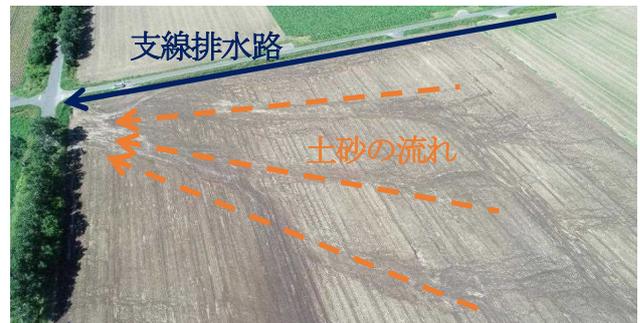
写真-6 土壌流亡状況

降雨や融解水により、地表を流れて面状侵食やリル侵食となり、侵食を受けた土壌流亡土はほ場端部から支線排水路を経て幹線排水路に流入し、堆積する（写真-6）。

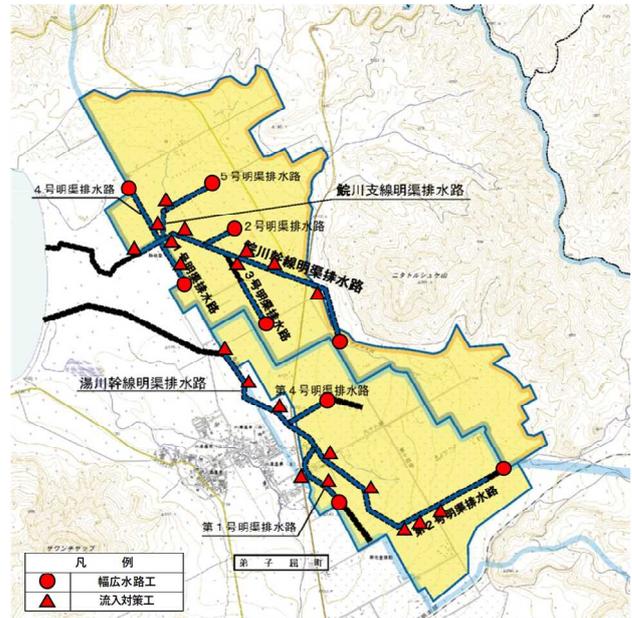
図-11 土砂流入防止対策施設設置位置図

この影響を低減させるため、排水路上流端に下流排水路への土砂流入を抑制する幅広水路工、支線排水路及び小排水路からの流入対策工を先行して整備することも併せて検討する(図-11)。

幅広水路工の設置位置は、整備区間の上流端に設置を計画しているが、年次別の整備工事範囲を考慮し、整備が完了した区間への土砂流入を低減するために整備前に設置する必要がある。

また、整備が完了していない区間の堆積土砂による整備が完了した区間への土砂流出が懸念されることから、当該影響を低減させるために、整備完了区間の上流端に

一時的な堆砂区間として、幅広水路工を分散して設けるなどの手法も考えられることから、整備後の維持管理方法を含め、関係機関と連携しながら検討を進めていく。

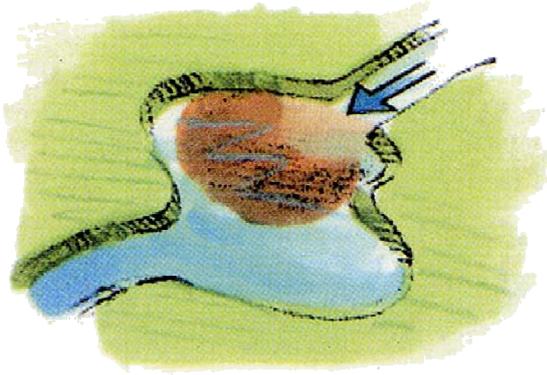
図-12 幅広水路イメージ図

- ①幅広水路工：排水路本線の上流部に設置し、上流から流下する土砂を補足し、下流部への流出を防止する(図-12)。
- ②流入対策工：支線及び小排水路等を経由した流亡土砂が、排水路本線への流入を防止する(図-13)。
