# 鋼矢板排水路補修にかかる施工計画について —国営かんがい排水事業「網走川豊住地区」の事例—

網走開発建設部 網走農業事務所 第1工事課

網走川豊住地区内の軽量鋼矢板護岸排水路は供用開始後20年以上を経過しており、排水路水位の変動範囲において腐食の進行が著しく、部材の一部が欠損している状況にある。今後、これらが進行した場合、法留機能が失われ、排水路断面の閉塞や二次被害の発生、維持管理費の増大が懸念されるため、令和5年度着工の本地区で排水路補修工事を行っているところである。本稿では、排水路護岸の補修対策の設計および施工計画を報告する。

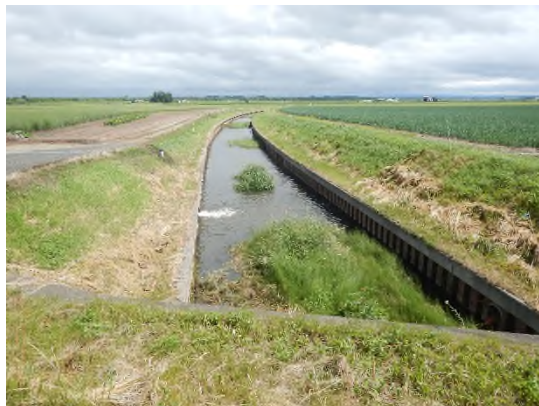
豊住排水路(写真-1)は主たる変状として鋼矢板の腐食や傾倒があげられ、水路内側へ4°程度傾倒している区間もあり、目視により明らかな区間も多く確認されている。以下、軽量鋼矢板の腐食や傾倒箇所の劣化状況について整理していく。

写真-1 現況排水路全景

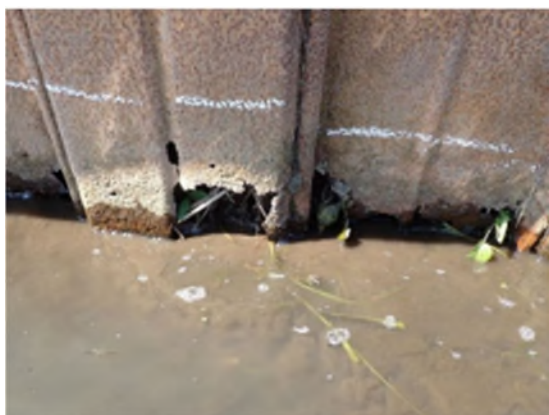
腐食は、主に水位が変動する干満帯に生じており、板厚減少や腐食も生じている(写真-2)。干満帯に高さ400mm程度の開孔が生じている区間では、背面土砂の吸出しが顕著であった(写真-3)。

写真-2 干満帯の腐食

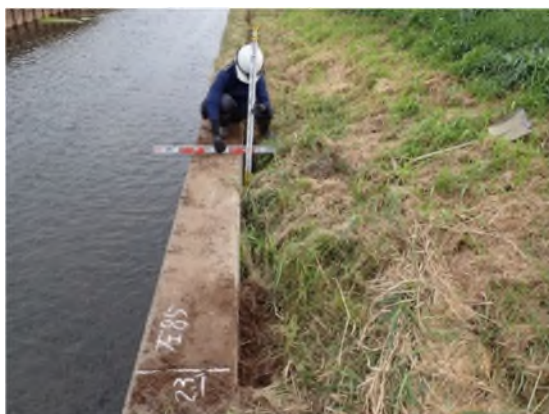
写真-3 吸い出しによる背面土砂の沈下

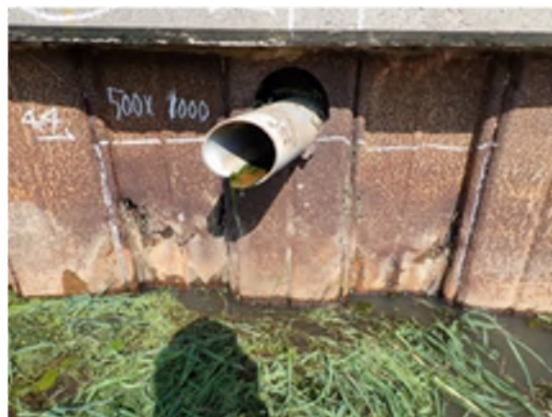
暗渠吐口周辺は排水管接触部が腐食したことで開口部が大きくなり排水管が脱落し、矢板背面に直接排水が供給されている(写真-4)。そのことによって矢板背面の腐食進行を速めている可能性が高い。

写真-4 干満部から開口部までの腐食

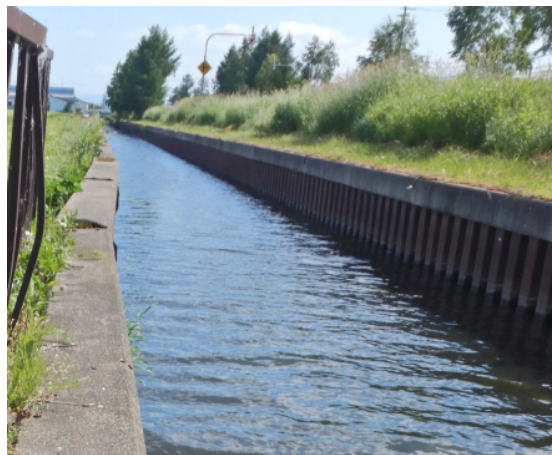
傾倒は目視で確認できる区間も多く見られた。令和6年度工事区間は3°～4°程度水路側に傾倒している区間が多かった。豊住排水路全体としては、傾倒により隣り合う笠コンクリートとの挙動差が生じ、笠コンクリートの目地のずれや目地周縁の欠損が生じている箇所が局所的に見られた(写真-5、-6)。

写真-5 傾倒による笠コンクリートの目地のずれ

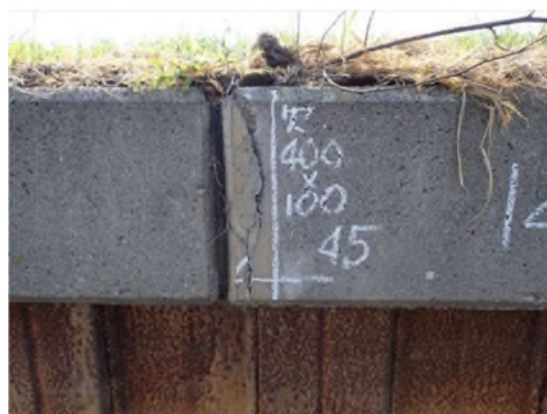
写真-6 笠コンクリート目地周縁の剥離欠損状況

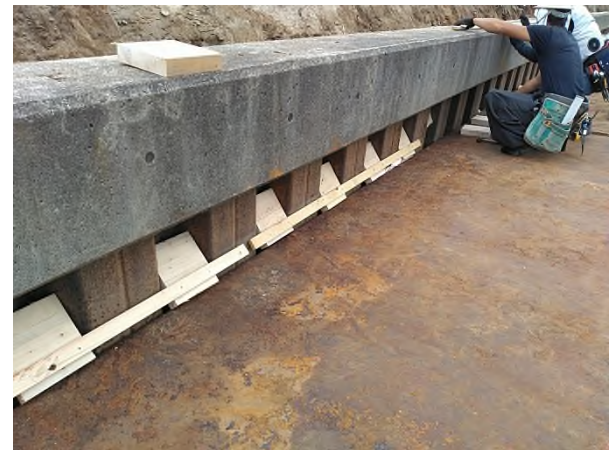
構造物撤去工では、笠コンクリートを取壊す際に殻が排水路に落ちないように隙間を埋めた(写真-7)。また、敷鉄板と敷鉄板の間に隙間が出来ないように重ねて取壊しを行った。

写真-7 笠コンクリート取壊し前準備状況

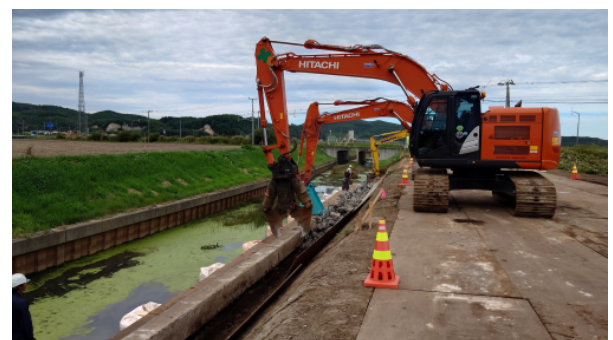
取壊しは、既設笠コンクリートを大割圧砕機（バックホウ0.7m³級）で圧砕し、既設軽量鋼矢板が損傷しないよう慎重に行った(写真-8、-9)。大割圧砕機で取り壊しができない箇所は、人力でコールピックハンマーを使用し、残りのコンクリートを取り壊した。作業は大割圧砕機や積込などの重機作業の範囲外で行い、安全を確保し行った。

写真-8 笠コンクリート取壊し状況

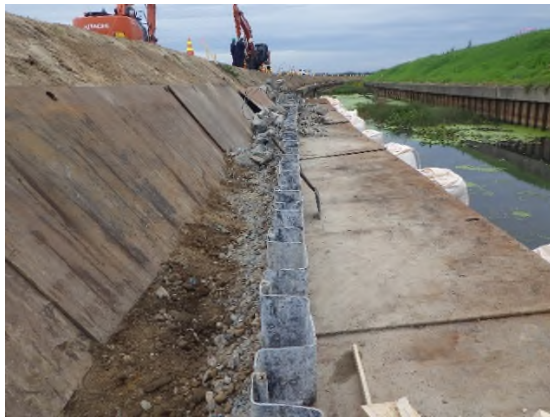
写真-9 笠コンクリート撤去後

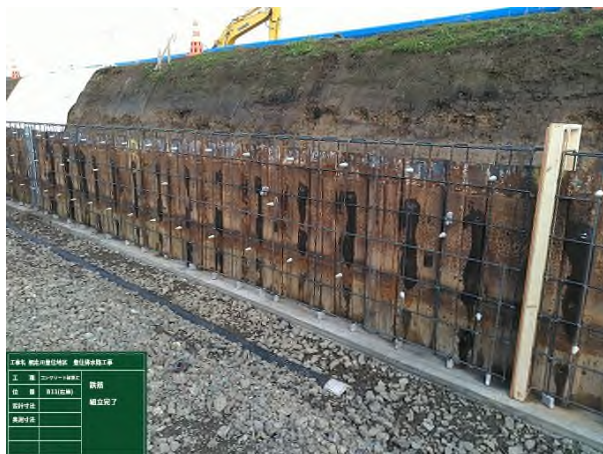
コンクリート被覆工の施工フローは、床堀→基礎砕石→均しコンクリート→既設鋼矢板 穿孔→鉄筋組立→ウィープホール設置→型枠設置→コンクリート打設→防水目地→埋戻し・裏込砕石→完成とした（写真-10, -11）。

写真-10 コンクリート被覆工 鉄筋組立完了

現場内に鉄筋を搬入する際は、直接地面に接しないように枕木等の上に置き、鉄筋の破損・劣化防止をした。また、鉄筋はコンクリート打設前の錆の発生を抑制するため防錆材を塗布し、ブルーシートで覆い保管した。

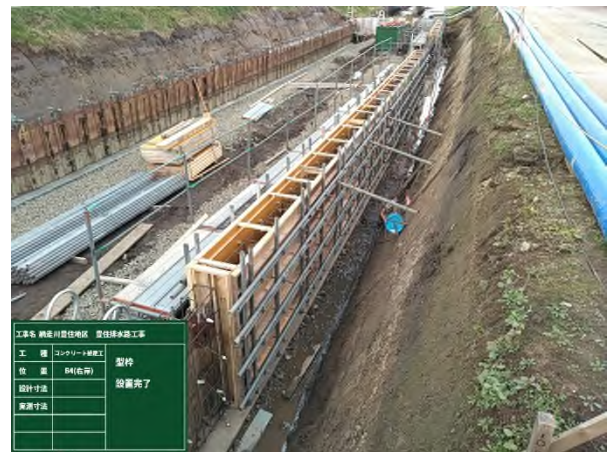
写真-11 コンクリート被覆工 型枠設置完了

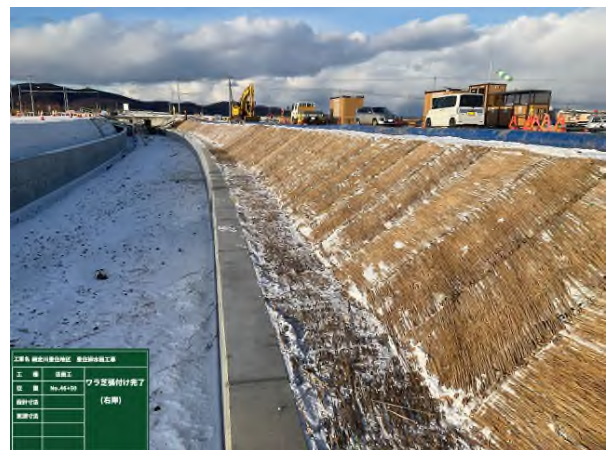
法面工では、斜面表面保護のためワラ付き張芝で被覆した。ワラには高い浸食防止機能と保水・保温効果があり、低温下でも植生が可能であるため、冬季期間での張芝となるのでワラ付き張芝を使用することにした（写真-12）。

写真-12 ワラ付き張芝
