国営総合農地防災事業「産土地区」における 事業効果の検証について —事業効果と効果発現に関する考察—

留萌開発建設部 天塩地域農業開発事業所 ○添田 鷹
今西 智幸
荻野 修司

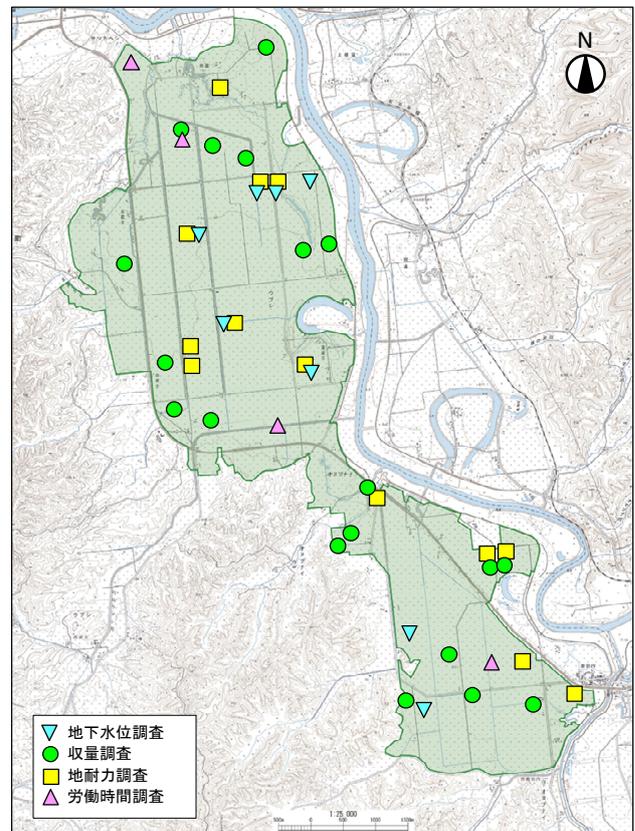
図-2 調査位置図

事業効果の検証は、暗渠排水整備開始後の平成30年度から実施しており、概ね地区全体を網羅するよう、調査地点を選定した。（図-2）。

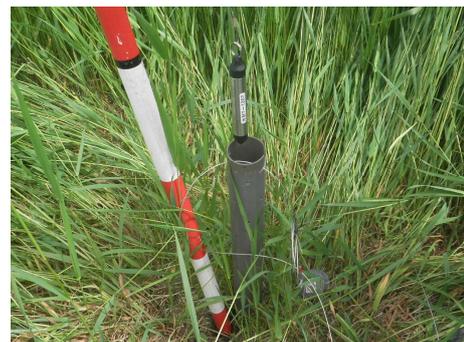
写真-1 地下水位計設置状況

- ・塩ビ製有孔管を保護管として、深度1.5mに自記式水位計を設置し、毎時観測した。
- ・調査期間は、5月から10月まで（融雪後～凍結・積雪前）とした。
- ・降水量と併せてグラフ化し、経時変化の特徴や異常値の有無を確認した。

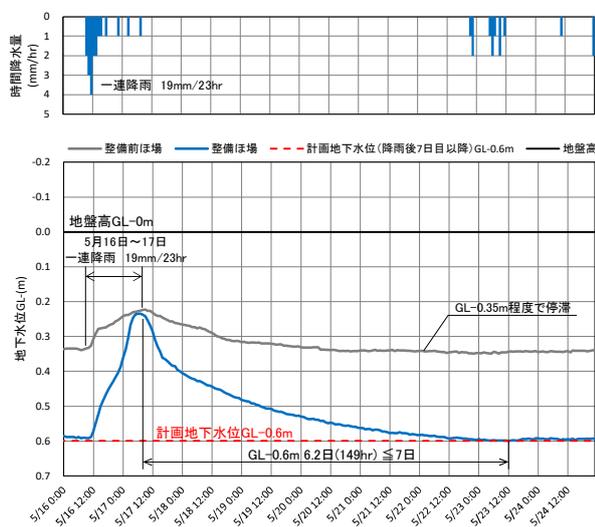
とほ場の地下水位の実測値を抽出した。図-3は、令和3年5月16日～17日の一連降雨（19mm/23hr）とそれに対応する地下水位の経時変化図である。

整備前ほ場の地下水位は、降雨前はGL-0.35mであり、降雨によりGL-0.22mまで上昇した。降雨終了後は、3日後にはGL-0.33mまで低下し、4日後に降雨前のGL-0.35m程度となり、以降はそれより低下することはなかった。

一方、整備ほ場の地下水位は、降雨前は計画地下水位のGL-0.6mであり、降雨によりGL-0.23mまで上昇した。降雨終了の3日後にはGL-0.55mまで低下し、降雨後6.2日間（149時間）で計画地下水位GL-0.6mまで低下した。

図-3 地下水位経時変化図(R3年調査)

ほ場の地下水位は、同一降雨条件下において、整備ほ場では整備前と比較してよい結果となっている。

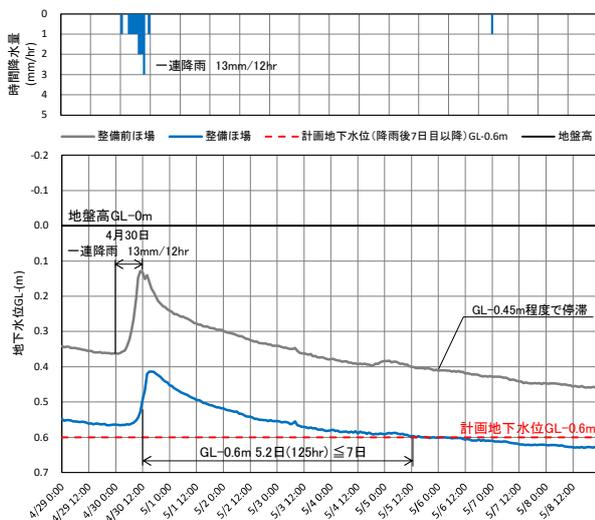
図-4は、令和5年4月30日の一連降雨（13mm/12hr）とそれに対応する地下水位の経時変化図である。こちらの調査結果においても、整備ほ場では、降雨後5.2日間(125時間)でGL-0.6mまで低下した。

図-4 地下水位経時変化図(R5年調査)

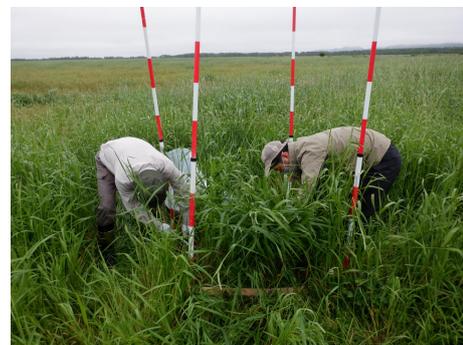
写真-2 坪刈り実施状況

- ・本地区の営農形態から1番草と2番草を対象とした。
- ・生育が中庸な3箇所 1m^2 ($1\text{m}\times 1\text{m}$)の範囲で坪刈り(写真-2)を行い、現地で計量した。
- ・収量は、3箇所の平均値を算定し、収量(kg/10a)に換算した。

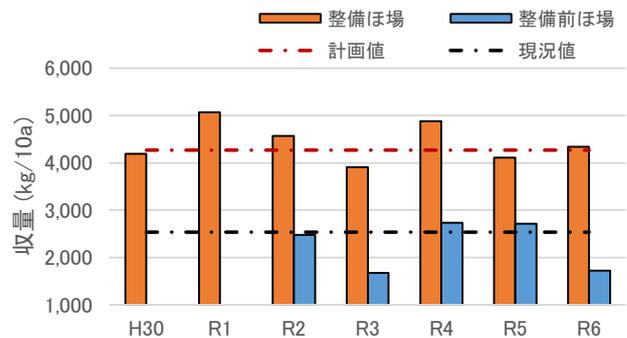
収量調査を開始した平成30年度からの収量調査結果を図-5に示す。なお、整備前ほ場の調査は、令和2年度から実施している。

整備前ほ場では、1,700～2,500kg/10aであり、整備ほ場に比して2,000kg/10a程度低く、現況値(事業計画2,538kg/10a)程度であった。

一方、整備ほ場では3,900～5,000kg/10aであり、概ね計画値(4,269kg/10a)以上であった。平成30年度、令和3年度、令和5年度はやや低かったものの、年毎の増減は整備前ほ場と同様の傾向を示している。当該年度の降水量及び地下水位データから干ばつ気味にあったことから、地区全体で影響を受けて収量が低下したことが推察される。

図-5 年度別平均収量比較図(整備・整備前)

牧草の収量において、整備ほ場では整備前ほ場と比較してよい結果となっている。

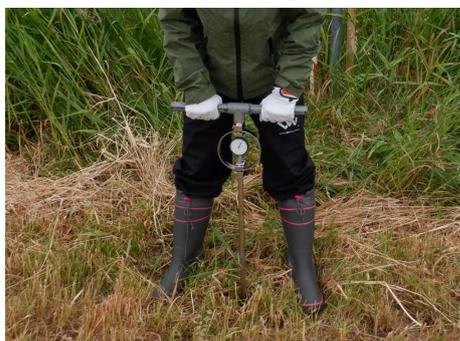
写真-3 コーンペネトロメータ試験状況

- ・ 試験方法は、コーンペネトロメータ試験 (JGS1431) とした。
- ・ 計測範囲は、0.1m間隔で深度0.5mまでとした。
- ・ 試験値は、1ほ場当たり3回の平均値を採用した。
- ・ 降雨後7日目の地耐力の回復を把握するため、降雨後7日目まで極力降雨のない日を天気予報等で予測して試験を行った。

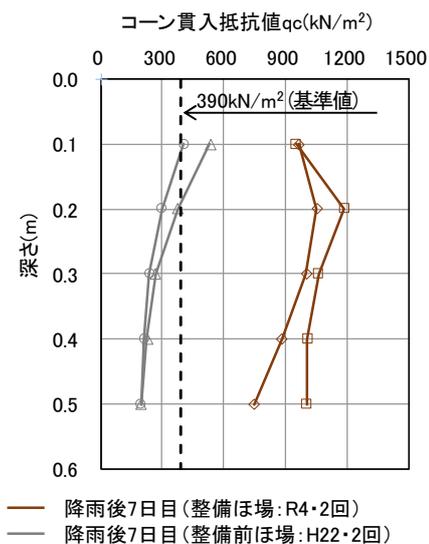
整備ほ場と整備前ほ場の降雨後7日目のコーン貫入抵抗値 (各2回) を図-6に示す。なお、整備前ほ場は、地区調査時の実測データである。

整備ほ場では、降雨7日目に全ての深度 (GL-0.6mまで) で基準値 (390kN/m^2) を満足した。一方、地区調査時 (平成22年) に実施された整備前ほ場の調査結果では、降雨後7日目に深度0.2m以下では基準値を満足していなかった。

図-6 降雨後7日目のコーン貫入抵抗値

コーン貫入抵抗値は、整備前ほ場では、基準値を満足しなかった一方、整備ほ場では、基準値を満足した。

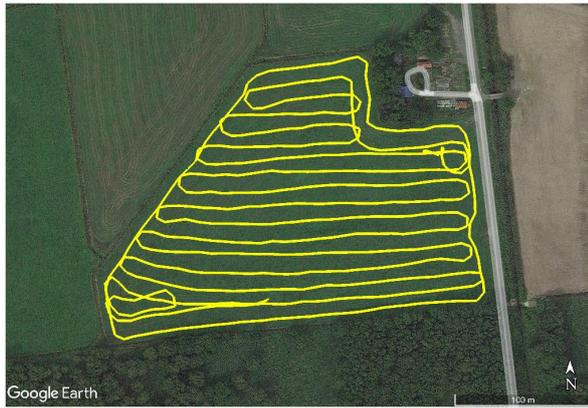
図-7にGPSデータに基づく整備ほ場の予乾作業時 (1回目) のトラクター軌跡図を示す。また、図-8にトラクター走行速度の経時変化図を示す。

走行軌跡から、予乾作業では、まず外周を一周し、その後、長辺方向にジグザグに走行している。走行軌跡の間隔は概ね一定であり、蛇行や迂回などはみられない。

図-7 トラクター走行軌跡図（予乾：1回目）

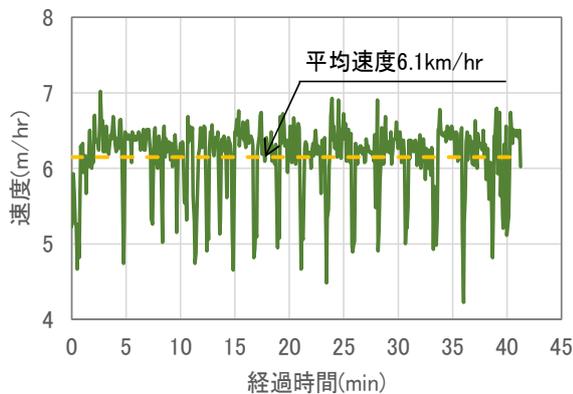
走行速度は、回転時に 5km/hr 前後に減速するが、それ以外は $6\sim 7\text{km/hr}$ で安定しており、全体の平均速度は 6.1km/min であることが確認できた。

図-8 トラクター走行速度図（予乾：1回目）

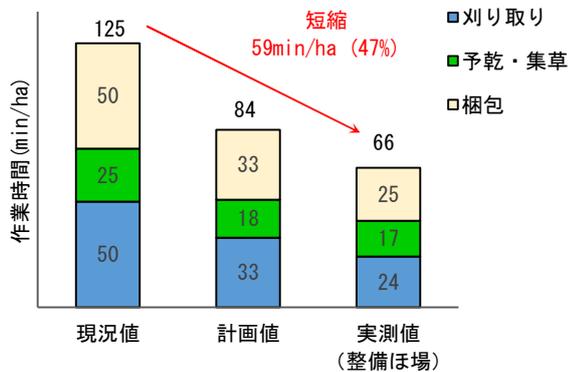
図-9 収穫作業時間比較図

整備ほ場における収穫作業時間の計測結果について、事業計画における計画値、現況値（地区内6ほ場（面積約2～9ha）の平均）と比較した（図-9）。

整備ほ場の収穫作業時間は、刈取り24min/ha、予乾・集草（1回あたり）17min/ha、梱包25min/haの合計66min/haであった。作業時間の合計は、計画値84min/haを満足し、作業ごとの労働時間もそれぞれ計画値以下であった。現況値125min/haからは、59min/ha短縮となった。
