# 河川氾濫による農地土壌流亡についての 水理実験 —農地における水害リスク評価手法の開発に向けた 初期検討—

寒地土木研究所 寒地河川チーム ○神原 柚乃  
島田 友典  
堀田 伸之

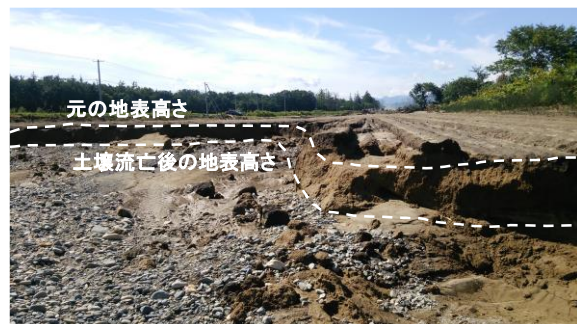
図-2 土壌流亡被害を受けた畑（帯広市）

農業に関する被害のなかでも、特に深刻となるのは、農作物の浸水被害に加え、氾濫水によって農地土壌が大量に侵食される場合（以下、「土壌流亡」と記載）である。図-2に、土壌流亡被害を受けた畑（帯広市）の状況を示す。この写真からは、農作物の浸水や流出に加え、農地土壌が深く侵食されて、農地に顕著な段差が生じていることが分かる。このように一度土壌流亡が発生すると、浸水が解消した後もすぐには営農を再開できず、農地復旧にあたっては流亡した分の土壌を新たに搬入する必要がある。特に、表層から数10cmは「作土」と呼ばれる農作物の生育に重要な栄養分を豊富に含む土壌である必要があるため<sup>2)</sup>、搬入した土壌の栄養状態が十分に改善されるまでは収量と品質が回復しない。このため、農地の完全復旧には多大な期間と費用を要する。実際に、平成28年北海道豪雨の際には、土壌流亡被害を受けた農地に治水事業で発生した河川浚渫土が搬入された<sup>3)</sup>が、

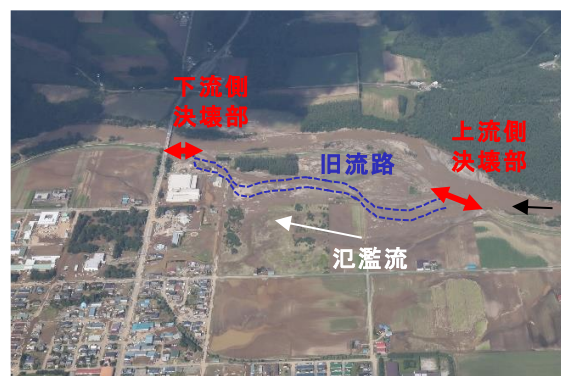
図-3 空知川決壊部周辺の空中写真  
(国土地理院撮影の空中写真（2016年撮影）<sup>13)</sup>に一部加筆)

図-3に、決壊部周辺の空中写真<sup>13)</sup>を示す。空知川堤防

決壊調査委員会報告書<sup>14</sup>や土木学会の調査団報告書<sup>15</sup>によると、上流側の決壊部から氾濫し、標高が相対的に低い旧流路付近を中心に氾濫流が流下し、浸水深が大きくなった下流決壊部から河川へ戻ったと推定されている。

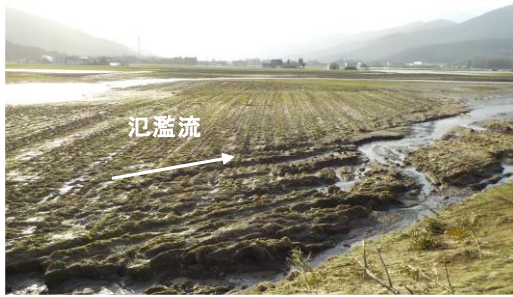
図-4 浸水した農地の侵食状況

図-4に浸水した農地の侵食状況を示す。水の流れ方向に表層土が筋状にはぎ取られたことが確認できる。また、図-5に、旧流路付近の農地の侵食状況を示す。氾濫流の主流路となった旧流路付近では、農地が数10cm侵食されている様子がわかる。さらに、図-6に浸水した農地の土砂堆積状況を示す。この箇所では土壌の侵食は見られないものの、河川から掃流されてきた砂が農地に厚く堆積しており、復旧にあたっては堆積土砂の除去が必要であるとわかる。

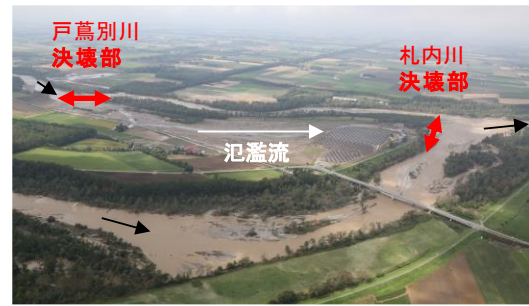
図-7 札内川・戸蔭別川合流点周辺の空中写真  
(国土地理院撮影の空中写真 (2016年撮影)  
<sup>13</sup>(こ一部加筆)

図-7に、札内川・戸蔭別川合流点周辺の空中写真<sup>13</sup>を示す。土木学会の調査団報告書<sup>15</sup>によれば、戸蔭別川の決壊部から氾濫した氾濫流が、2河川に挟まれた農地内

を流下し、札内川決壊部から河川へ戻ったと推定されている。図-8に氾濫流が流下した後の農地の状況を示す。出水前の土地利用は畑（主にビート）であったが、農地であったことが分からないほど、農地土壌が侵食された後に河川から掃流されてきた砂礫が厚く堆積して河原のようになっていた。また、図-9に農地土壌が深く侵食された箇所と侵食されず残存した箇所の境界付近を示す。境界部分には段差が生じていたが、段差の高さは数10cmで概ね同様であった。これは、農地土壌の作土層の下部には、硬くて緻密な耕盤<sup>2</sup>と呼ばれる層が形成されていることが多く、農地土壌の下刻侵食がその層で停止したと考えられる。また、段差の境界部分に着目すると、下層が削られて、上層が残っている（オーバーハンクしている）ことから、段差ができる過程では下層→上層の順に侵食されていたと推察される。そのため、河川の湾曲部にて河岸侵食が発生する際に、水衝部となる河岸の下層が先に侵食され、追って上層が崩落することと同様に、農地に氾濫流の主流路と河岸に相当するものが形成されて、側方へ侵食が進んだと示唆される。
