十勝川流域における 流量観測の無人化に向けた今後の展開

帯広開発建設部 治水課 ○大串 正紀
帯広開発建設部 流域治水対策官付 小泉 和久
(株)北開水工コンサルタント 水圏調査部 井上 和哉

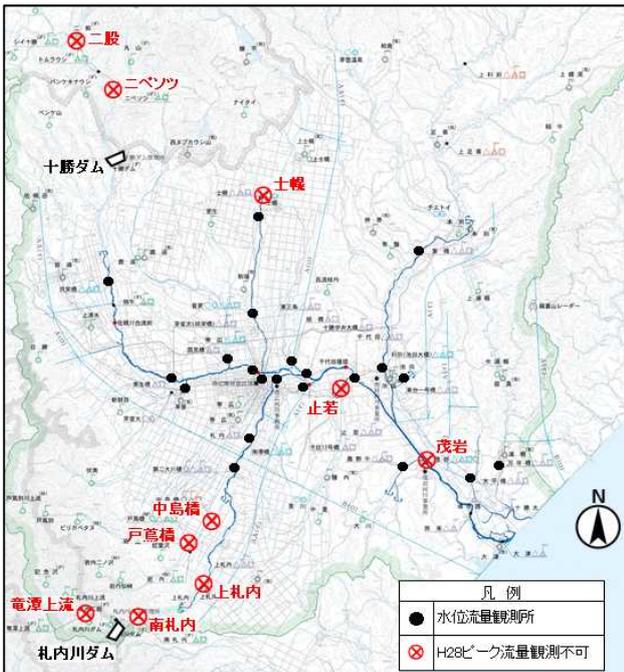
図-1 平成28年洪水におけるピーク流量観測不可地点

行止めやアクセス道路の冠水等により、管内の水位流量観測所全31箇所のうち、10箇所において流量観測の継続を断念した。(図-1および表-1)

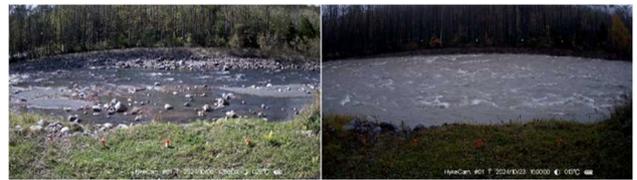
図-3 十勝川・二股観測所 平常時と出水時
(左：平常時令和6年10月、右：出水時令和6年11月)

(2) 十勝川・二股観測所（図-3）

十勝ダムから24.2km上流に位置し、堀込河道で河道幅は洪水時の想定で最大約50mである。アクセスする道路はニペソツ観測所と同じく道道718号忠別清水線であるため、通行止めのタイミングも同じである。

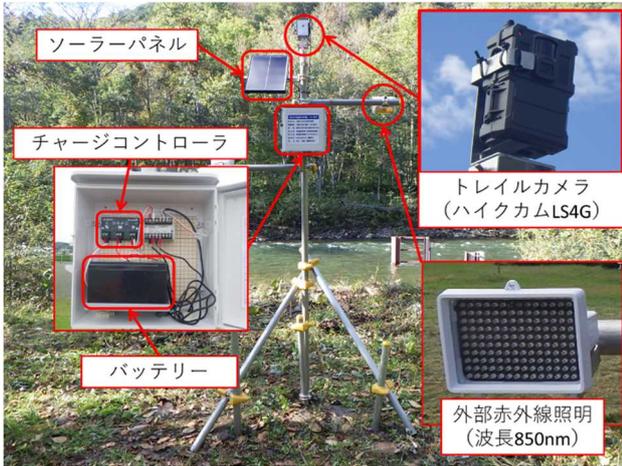
図-6 トレイルカメラシステム

トレイルカメラの夜間撮影は、カメラ本体に赤外線照明が備わっているが、その照射距離は20m程度であり、大規模出水時の水面幅全体を照射することが困難である。そのため、100mまで照射可能な赤外線照明（波長850nm）を別途設置した。トレイルカメラと照明の電力を確保するソーラーパネルとバッテリー、トレイルカメラと照明

の動作を同期させるコントローラーをひとつに組み込み、トレイルカメラシステムを構築した。(図-6)

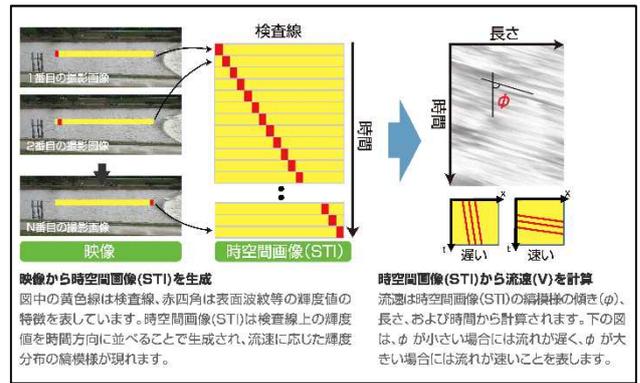
図-8 STIV法の概念

撮影した動画から流速を求める手法として、時空間画像(以下、STI画像)を用いるSTIV法(Space-Time Image Velocimetry)を採用し、動画からの流速解析には流速・流量計測ソフトウェア『Hydro-STIV』²⁾を使用した。STIV法については図-8(ハイドロ総合技術研究所HPより)に示す。STIV法は、動画の河川水面に検査線(図-8、黄色線)を配置し、その検査線上の波紋(図-8、黄色線上の赤点)の移動速度を解析することで水表面流速を計測する手法である。動画から得られた連続した静止画を用いて、検査線上の輝度値を時間軸方向に積み重ねたSTI画像(図-8内右図、横軸:長さ、縦軸:時間の次元)に見られる縞パターンの傾き ϕ から水表面流速を求める。流量算出時に用いる流速は水表面流速に画像解析において一般的に使用されている0.85³⁾を乗じた更正流速を使用し、流量は浮子観測と同様に「区分(測線毎)流速」に「区分断面積」を乗じて算出する「区分流量」を合算し算出した(図-9)。

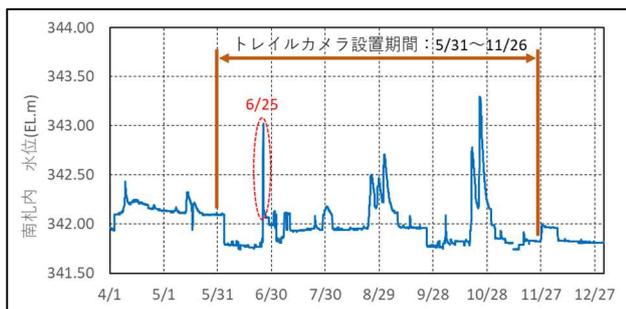
図-10 南札内トレイルカメラ設置期間と解析対象期間

画像解析は、抽出した4観測所において年最大規模の出水を対象に実施したが、本報告では、6月25日の札内川ダム放流において浮子観測を実施した南札内観測所での試験結果について整理した。南札内観測所のトレイルカメラは、**図-10**のとおり、令和6年5月31日に設置し、11月26日に撤去した。画像解析は、**図-11**に示した赤プロットの1時間ピッチを基本として実施した。

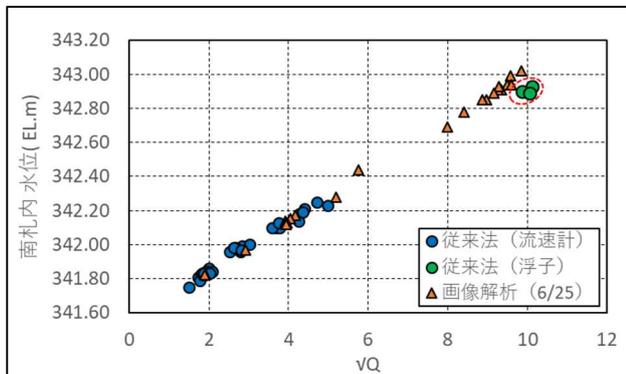
図-12 南札内従来法流量と画像解析流量(√Q)

画像解析による流量と、今年度の4月から12月までの流速計・浮子を用いた従来法による流量を比較した結果を**図-12**に示す。従来法（流速計）と画像解析の低水位部分は、程良く整合しており、従来法と同等の精度で流量を算出することができている。6月25日の従来法（浮子）による観測結果と、同日・同時刻の画像解析結果（**図-12**の赤点線で囲われた緑色プロットと橙色プロット）を比較すると、従来法をベースとして-10.1%～-15.3%の乖離が見られる。しかし、画像解析による流量に低水位から高水位にかけて不自然な離散データはなく、連続性があるように見える。

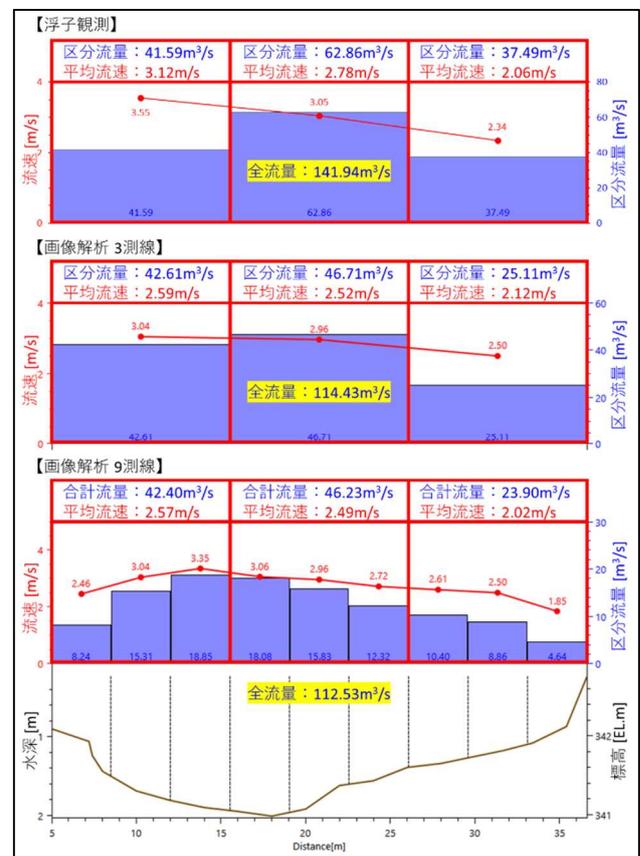
図-13 南札内浮子と画像解析3・9測線の流量・流速の比較

ここで、測線数の違いが流量にどのように影響があるかを確認した。確認方法は、別途、UAVにより撮影した垂直撮影動画を用いて、3測線と9測線（後の計算をわかりやすくするため10測線から9測線に変更）で画像解析を行った。9測線で得られた区分流量を3測線毎の合計し、その流量を断面積で除した平均流量を算出した。

(**図-13**) 3測線の区分流量・平均流速は、いずれも9測線の合計区分流量と流速より大きい。これは3測線では河岸際の流速低下分が計算結果に反映されないことの影響と考えられる。実際の浮子観測（3測線）では区分割が荒いため、河岸際の流速が過大になりやすい傾向にあったと考えられる。これに加えて浮子観測では、浮子の投下位置に依存されることや、流心側へ引き込まれる影

響も受け、流量に差が出たものと考えられる。一方、画像解析では、細かく区分割を設定することで、河岸際の遅い流速を流量に反映することができる。

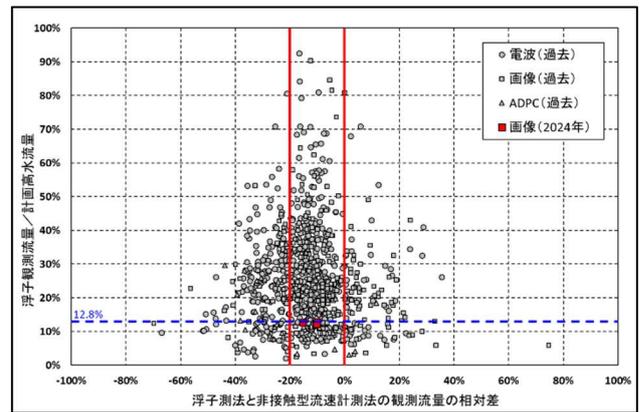
図-14 流量観測データ整合性チェックシート(南札内)⁹⁾

国土交通省 水管理・国土保全局では、「従来データ（浮子観測）と非接触法による観測データの整合性を確認するための実施方針（案）」（以下、実施方針）を示された。⁹⁾ 実施方針によると、浮子と非接触型観測を同時に観測を実施している場合で、**図-14** に示すチェックシートに観測結果をプロットして、横軸の相対差-20%から 0%の範囲に収まる場合は、「浮子観測データとの整合性」が保たれていると判断され、当年の水位流量曲線に非接触型観測データを使用することができるとされている。**図-14** の赤いプロットは、今年の浮子と画像解析の同時観測データを表している。3 観測とも相対差-20%から 0%の範囲に収まっており、整合性が保たれていることが示された。また、浮子観測流量と計画高水流量の比率は最大でも 12.8%と小さいが、実施方針に示されている過去の観測結果（電波・画像・ADCP）ではバラツキが大きい中、相対差-20%から 0%の範囲に収まっていることから、整合性も十分保たれていると考える。

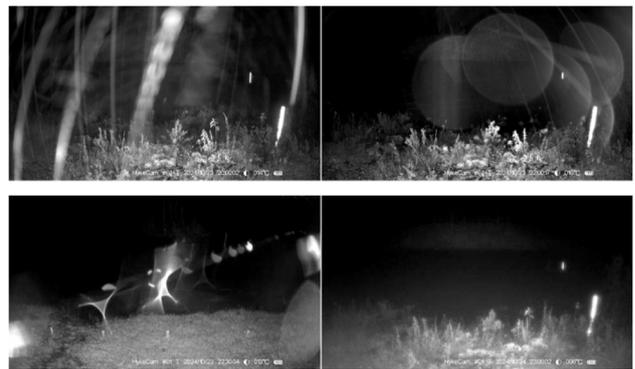
図-15 画像解析が不可であった事例

(左上:強雨 右上:レンズ雨滴付着 左下:クモの巣 右下:モヤ)

本稿で解析の対象とした撮影動画のうち、解析不能なケースがいくつか存在した。具体的には、**図-15**に示すとおり、強雨、レンズへの雨滴付着、クモの巣、モヤが原因であった。いずれも夜間で照明が反射したハレーションが起きたもので、河川水面の波紋が捉えられなかった。現状はシステムとしてコンパクトにまとめることを意識していたことより、カメラと外部照明の距離が近い。これがより強いハレーションを起こした可能性がある。照明位置を離すことで、一定程度の改善は期待できる。

トレイルカメラ+外部照明の組み合わせは、製品仕様上、およそ川幅100m程度まで適用可能と考えていた。実際には、手前岸で強く照明が反射した場合は、100mに満たなくても画像が取得できない事例があった。
