# ひずみ計測に光学ストランドを用いた国道37号 白鳥大橋のヘルスマニタリングへの適用性検討 —固有振動特性評価—

安藤ハザマ 技術研究所  
室蘭工業大学  
室蘭開発建設部 室蘭道路事務所

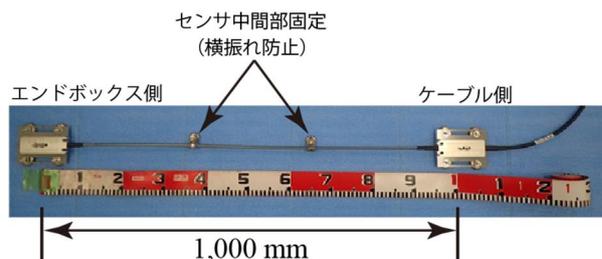
図-1 ひずみ計測用光学ストランド

ている。光学ストランドの全長は1,000 mmである。そのため、部材の1,000 mm間の平均ひずみを評価することとなる。計測範囲は最大3 mmであり、初期伸びを与えることによって正・負のひずみが計測可能となる。

ストランドの設置は、強力磁石あるいは接着剤を用いて両端を固定するのみである。そのため、ひずみゲージのような劣化やケーブルの絶縁性確保の必要性はなく、1度の設置作業のみで、数年間の連続的な長期モニタリングが可能となる。

図-1には、本研究で用いている光学ストランドを示し

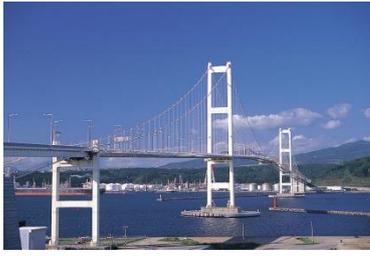
図-2 白鳥大橋

いる。本橋梁は、1998年に供用が開始され、東京以北で最長の吊橋であり、図-3に示すように3径間、2ヒンジの補剛箱桁式となっており、全長1,380 m、主スパン720 mである。センサーは、図示の通りスパン中央断面に取り付けることとした。図-4および図-5には、断面におけるセンサーの取り付け位置を示しており、補剛桁ウェブの最外縁上下近傍に片側2ch、計4chのひずみセンサを設置することとした。

図-2には、室蘭市陣屋と祝津を結ぶ白鳥大橋を示して

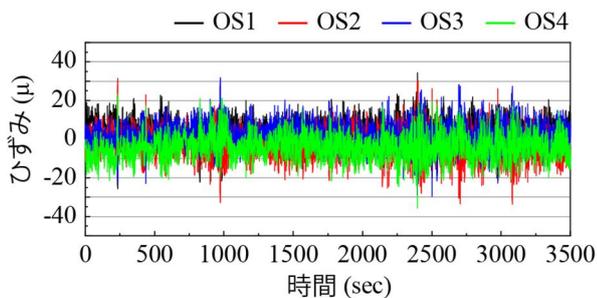
図-6 2021年6月4日午前10時における各時刻歴ひずみ波形

図-6には、2021年6月4日午前10時から約1時間記録されたひずみの時刻歴波形を示している。当時の気象条件は、気温14度、風速10.9 m/sの南東の風であった。図より、最大振幅は約30μであることが分かる。ここで、2,300秒から2,500秒までの比較的振幅が大きい200秒間の時刻歴波形を対象に、各桁の鉛直曲げひずみ成分、軸ひずみ成分、および補剛桁全体の水平曲げひずみ成分を算出して評価するとともに、これらの周波数特性について検討を行うこととした。

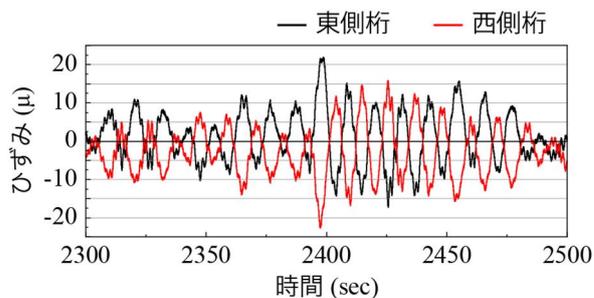
図-9 東西端桁に関する軸ひずみ成分波形

図-9には、補剛桁の東西端桁に関する軸ひずみ成分の時刻歴波形を示している。軸ひずみ成分は、(上縁ひずみ+下縁ひずみ)/2 の式に基づいて処理して得られたものである。図より、両波形は共に振幅は類似しているもの、位相が半周期ずれていることが分かる。これより、補剛桁全体の水平振動の中立軸は、断面幅方向の中心にあることが確認できる。

図-10には、補剛桁中央断面における水平曲げひずみ成分に関する時刻歴波形を示している。この成分波形は、図-9に示されている各桁の軸方向ひずみ波形を用い、(西側桁の軸方向ひずみ-東側桁の軸方向ひずみ)/2 の式に基づいて処理して得られたものである。図より、最大水平曲げひずみは約 22 $\mu$ であることが分かる。この補剛桁全体の水平振動は、前述のように風速 10.9 m/s の南東方向からの風によって励起されたものと考えられる。

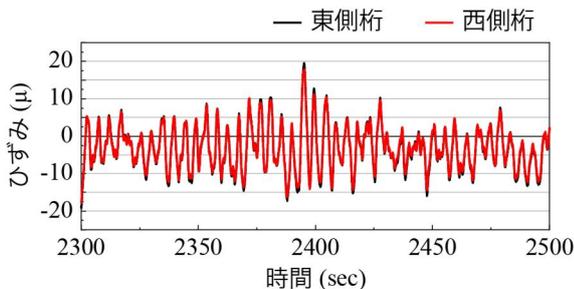
図-7 東西端桁に関する鉛直曲げひずみ成分波形

図-7には、東側と西側端桁に関する鉛直曲げひずみ成分の時刻歴波形を示している。これらの波形は、簡略化して各桁の中立軸を高さ方向中央点の位置と仮定し、(下

縁ひずみー上縁ひずみ)2 の式に基づいて処理して得られたものである。図より、両波形は共に振幅や位相が類似しており、補剛桁にはねじり振動が励起されていないことが見て取れる。これらの波形成分は、一般車両の走行によって励起されたものと推察される。

図-8には、図-7に示した波形に高速フーリエ変換(FFT)処理を施して得られたフーリエスペクトル図を示している。図より、両者ともに類似の傾向を示しており、0.217 Hzの振動成分が卓越していることが確認できる。

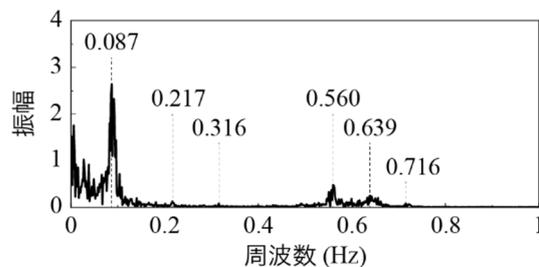
図-11 補剛桁中央断面における水平曲げひずみ成分のフーリエスペクトル図

図-11には、図-10の補剛桁に関する水平曲げひずみ成分波形にFFT処理を施して求められたフーリエスペクトル図を示している。また、表-2には、図-11より得られた主な固有振動数を、表-1に示したと同様に供用開始前に実施して得られている起振機を用いた実測結果<sup>4)</sup>、常時微動観測結果および数値解析結果<sup>5)</sup>と比較する形で示している。表より、供用開始前に実施された起振実験結果の固有振動数と類似の傾向を示しており、前述の鉛直曲げ振動の場合と同様に、白鳥大橋の補剛桁全体の水平曲げ剛性に関しても健全な状態であることが確認された。
