室内試験と実橋応力計測に基づく 床版の土砂化進展予測に関するケーススタディ

(国研) 土木研究所 寒地土木研究所 寒地構造チーム ○角間 恒
丸藤 大樹
島山 乃

本稿では、コンクリート床版の土砂化進展予測に関する一検討として、床版の土砂化発生過程を追跡した輪荷重走行試験結果、および、実橋を対象にした床版上面の応力頻度推定結果を基に、床版上面側に発生したひび割れが土砂化に進展するまでの実期間に関するケーススタディを行った結果を報告する。

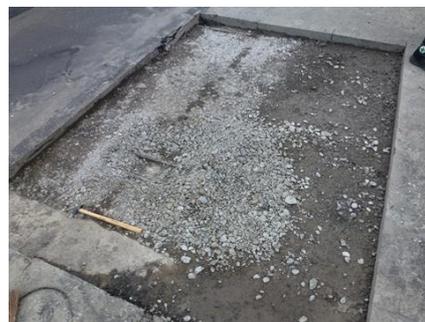
写真-1 床版上面に発生する土砂化

道路橋コンクリート床版（以下、床版）の維持管理では、上面に発生する土砂化（写真-1）への対応が極めて重要になる。一方、目視観察できない舗装下で発生すること、点検や調査、補修工の実施に際し交通規制が必要になること等、土砂化に着目して床版の維持管理を行う上では多くの課題が存在する。

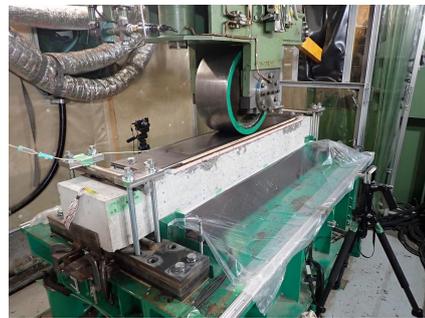
写真-2 小型輪荷重走行試験機

試験には、寒地土木研究所が所有する小型輪荷重走行試験機（写真-2）を使用した。本試験機の台車部には幅190mmの鉄輪が装着されており、油圧ジャッキを用いて20~40kNの任意荷重を作用させたまま、1mの範囲を約1500往復/時（約3000回/時）の速度で走行できる。

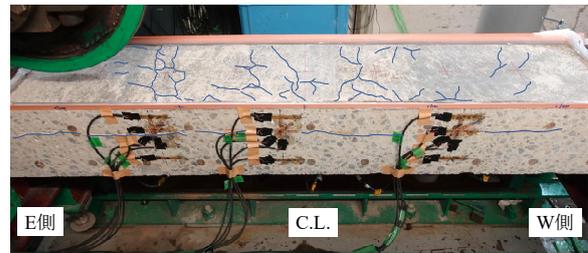
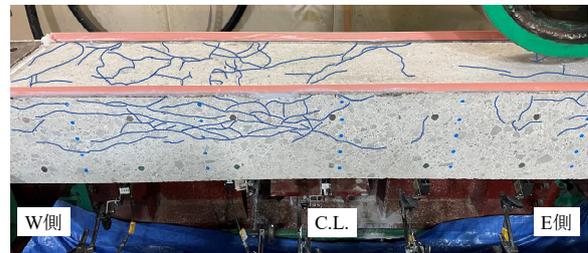
写真-3 試験体の初期損傷状態

写真-3に、試験開始前に観察した試験体損傷状況の例を示す。シリーズAでは、上面全体に幅0.2mm以下のひび割れを、側面の上側鉄筋位置に水平方向ひび割れの発生を観察できた。シリーズSでは、上面全体に幅0.1~0.4mmのひび割れを、側面の上半分に水平方向を主方向とする複数本のひび割れの発生を確認できた。

(a) シリーズAの例

(b) シリーズSの例

応力頻度推定を実施した A~C 橋の主桁上の床版に、写真-3 (シリーズ A、S の初期状態) あるいは写真-4 (シリーズ A の状態 I、II) の損傷が発生している場合を想定した合計 32 ケース (主桁数 8×損傷状態数 4) を対象に、土砂化耐久年数を試算した。以下では、シリーズ A の初期状態、状態 I、状態 II、シリーズ S の初期状態を、順に損傷状態 A0、A1、A2、S0 と呼ぶ。

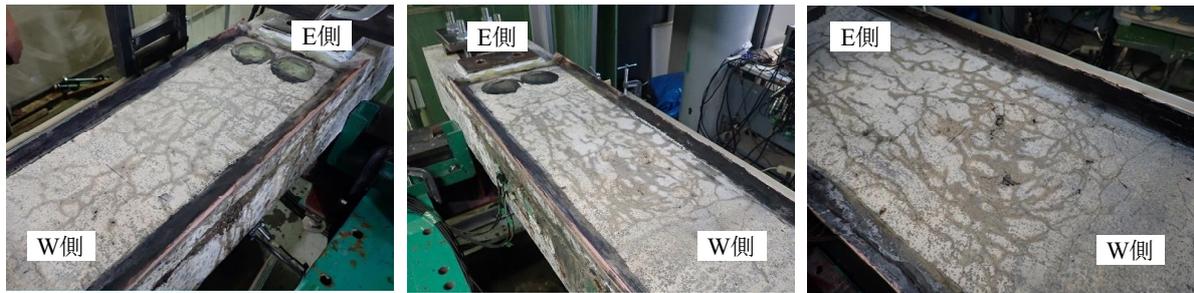
(a) 損傷状態Ⅰ(109万回) (b) 損傷状態Ⅱ(167万回) (c) 土砂化直前(174.5万回)

写真-4 床版上面の損傷進行過程の例(A-20)

シリーズAでは、土砂化発生に至る過程で、二つの損傷状態(状態I、状態II)を経る特徴が見られた。状態Iは上面に試験体軸方向ひび割れが発生した状態であ

り、状態Ⅱは、上面の軸方向ひび割れ発生本数の増加とともに、走行および給水の停止後も長時間にわたり湿潤状態が保たれる状態である(写真-4)。さらに走行を続けると、上面に円弧状のひび割れと湿潤領域が形成されるようになり、最終的には、A-20では179.5万回、A-30では67.5万回、A-35では20.7万回の状態を土砂化発生と判定した(写真-5)。

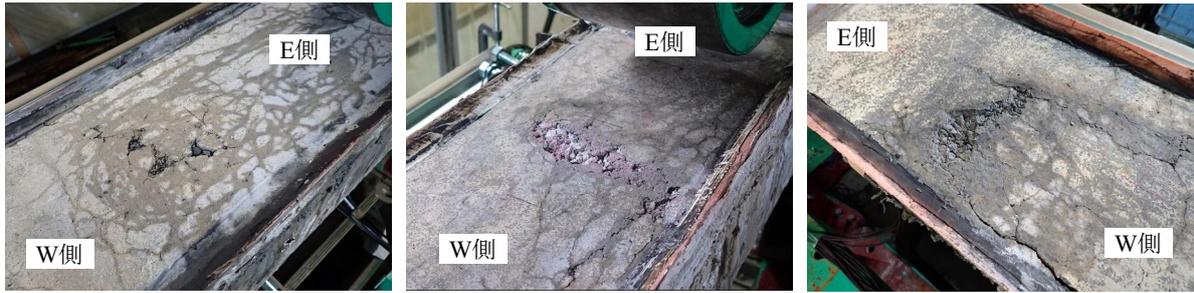
(a) A-20(179.5万回) (b) A-30(67.5万回) (c) A-35(20.7万回)

写真-5 土砂化発生状況(シリーズA)

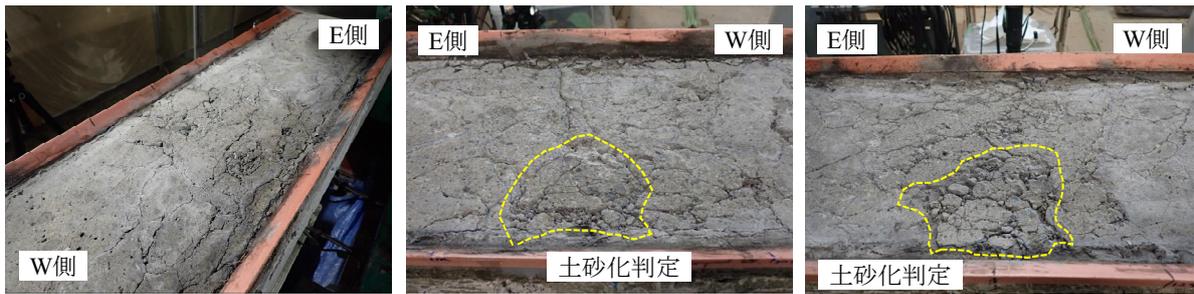
写真-6 床版上面の損傷進行過程の例(S-20、8万回)

(a) S-20(11万回) (b) S-25(7万回)

写真-7 土砂化発生状況(シリーズS)

シリーズSでは、走行回数の増加とともに、先行して導入したひび割れの近傍で骨材の剥離が進行し、ひび割れに沿って白色析出物が観察された。これはコンクリートのセメント分が溶出したものと推察され、S-20では8万回以降に、上面の広範囲に滲出して付着する様子が観察された(写真-6)。その後も走行を続けると、骨材露出箇所が点在するとともに、表層コンクリートが剥離してブロック状に割れる状態に至り、C-20では11万回、C-25では7万回において、骨材の露出範囲および表層コンクリートの剥離範囲が連続100mm以上に達したことから、土砂化発生と判定した(写真-7)。

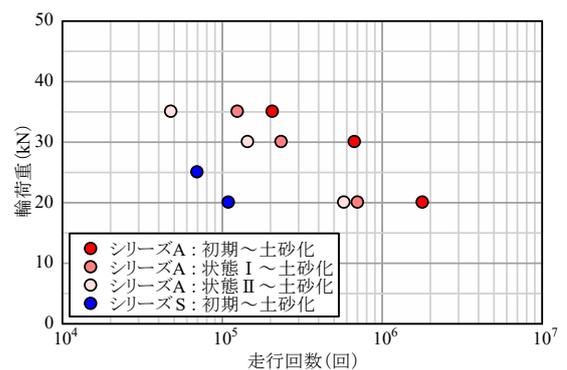
図-1 S-N 関係

図-1は、輪荷重と土砂化発生までの走行回数の関係を片対数軸上にプロットした結果(以下、S-N関係)であり、土砂化発生までの過程で明確な状態遷移が観察されたシリーズAでは、状態Ⅰおよび状態Ⅱから土砂化発生までの走行回数についても同様に図示した。

図より、両シリーズとも、輪荷重の増加により初期状態から土砂化発生までの走行回数は減少し、試験体数 3 体を確保したシリーズ A (初期～土砂化) の結果からは、線形の S-N 関係が成立することが窺える。また、シリーズ A の“状態 I～土砂化”および“状態 II～土砂化”、さらにシリーズ S (初期～土砂化) についても、それぞれ S-N 関係の傾きがシリーズ A の“初期～土砂化”のそれと同程度になっているのは興味深い。すなわち、構造諸元が同一かつ損傷進行要因として輪荷重作用が支配的であれば、S-N 関係の傾きが床版の損傷状態に依存しない可能性があり、4 章では、この特徴を考慮して S-N 関係を定式化し、土砂化耐久年数の試算に適用する。

土砂化耐久年数の試算に当たり、図-1 の S-N 関係を定式化した (図-3)。その際、コンクリート圧縮縁応力の作用状況 (大きさ、回数) により土砂化発生までの走行回数を評価できるという仮定の下、S-N 関係の縦軸を輪荷重から圧縮縁応力に変換した式(1)の形式を採用した。

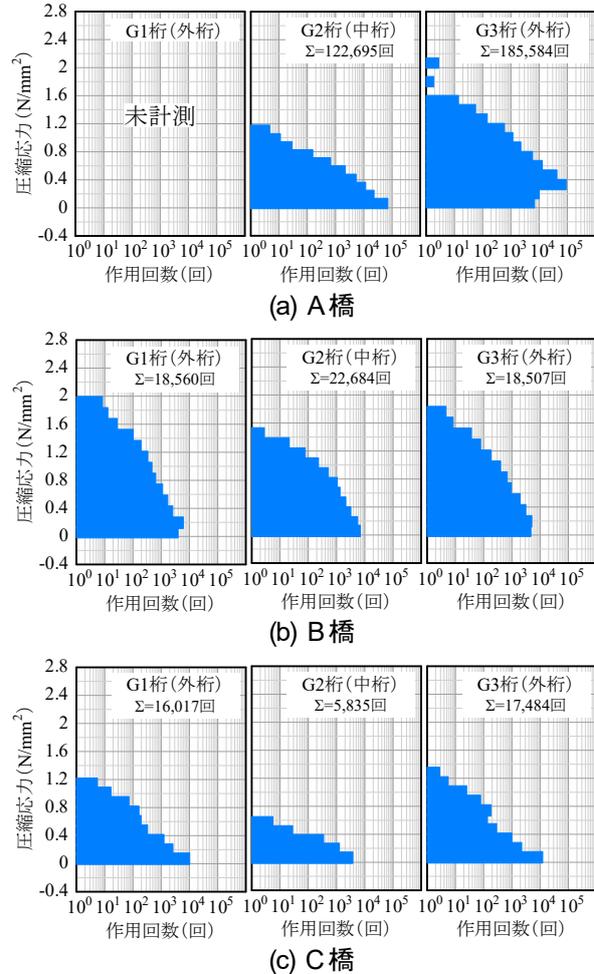
図-2 は、下フランジの応力頻度から推定した床版上面の橋軸方向圧縮応力の頻度分布であり、計測時間が 24 時間と他 2 橋より短い C 橋については、作用回数を 3 倍して 72 時間当たりの回数として表示している。また、1 階級当たりの応力幅は 0.12~0.16N/mm²の範囲で橋梁毎に異なる。

図-2 床版上面の応力頻度推定結果(72時間)

図より、ほとんどの橋梁および主桁において、0~0.2N/mm²が最頻値になっており、A 橋の G3 桁のみ 0.3~0.4N/mm²が最頻値となっていた。最大応力に着目すると A 橋 G3 桁の 2.1N/mm²および 1.9N/mm²、ならびに、B 橋 G1 桁の 1.9N/mm²が上位 3 位であったが、72 時間当たりの作用回数はいずれも 10 回に満たない。また、外桁上

(G1、G3) と中桁上 (G2) を比較すると、外桁上において圧縮応力の最大値が大きく、B 橋を除き作用回数も多くなっている。

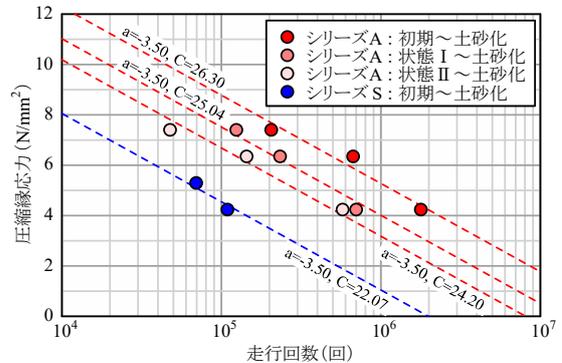
図-3 試算に使用する S-N 関係式

ここで、 σ_c : コンクリートの圧縮縁応力 (N/mm²)、
P : 輪荷重 (kN)、N : 土砂化発生までの走行回数 (回)、
a : S-N 関係式の傾き、C : S-N 関係式の切片、
 α : 輪荷重を圧縮縁応力に変換する係数である。S-N 関係式の傾き a および切片 C については、単に試験結果の回帰式から設定した場合、S-N 関係式が交差する等により試算結果に矛盾が生じる可能性がある。そこで、いずれの S-N 関係も傾きが同程度になっていることに着目して、全ての S-N 関係式の傾きを同一とした上で、最小二乗法により切片を決定した。このときの傾きとして、試験体数 3 体を確保したシリーズ A の各 S-N 関係を片対数軸上で直線近似した傾きの平均値 (a = -3.50) を採用した。また、係数 α は、本研究の輪荷重走行試験条件を集中荷重が作用する単純はり (鉄筋とコンクリートのヤング係数比 7.0) と仮定した曲げ応力計算より、 $\alpha = 0.21$ とした。
