# 特殊な有ヒンジPCラーメン橋桁端部の 補強対策工事報告 — 国道228号松城橋(ドウルックバンド形式)の 浮き上がり防止対策 —

函館開発建設部 江差道路事務所 ○山田 和輝  
函館開発建設部 江差道路事務所 佐竹 永光  
函館開発建設部 函館道路事務所 泉澤 大樹

国道228号松城橋は、道内直轄国道で唯一のドウルックバンド形式（桁端部と橋台をPC鋼材で鉛直方向に連結した特殊構造）の橋梁である。本構造は、PC鋼材が腐食破断すると桁端部が浮き上がり、現道交通に支障を及ぼした事例もあることから、予防保全対策を講じるために詳細調査、構造解析的アプローチ、対策工の設計・施工を行った。本稿では、昨年度発表の設計概要に引き続き、対策工事の施工内容と今後の維持管理について報告する。

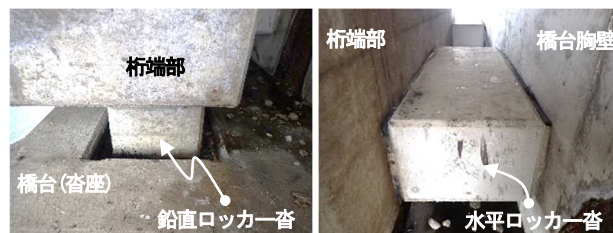
写真-2 コンクリートロッカー脊の状況

PC鋼棒やメナーゼ鉄筋はコンクリートロッカー脊に埋設されているが、現状では外観上目立った劣化や損傷は確認されなかった（写真-2）。

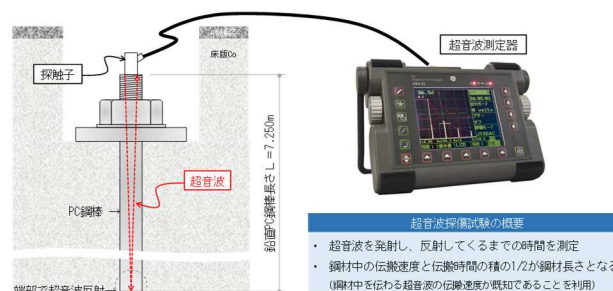
図-5 超音波探傷試験の概要

既設構造に与えるダメージを最小限とするため、雨水が滞水し易い横断勾配の低い端部に配置されている鉛直PC鋼棒を対象として超音波探傷試験（図-5）を実施した。

調査の結果、設計上のPC鋼棒長位置での反射を確認し、現状では破断が生じていないことが確認された。

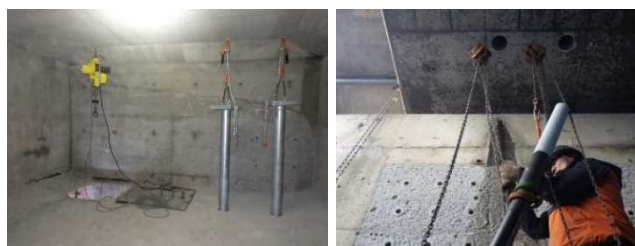
写真-3 負反力対策工の材料搬入状況

負反力対策工の施工について、作業環境が狭小で、クレーン等の機材は持ち込めない状況であった。そのため、3Dモデルで施工空間を再現し、施工方法を検討した。

その結果、箱桁内部の点検口から手動式チェーンジャッキを用いて、約95 kgのPCケーブルを人力で搬入すると共に、設置も人力で行う段取りが可能であることが分かった。鉄筋や型枠なども同様の方法で搬入し、箱桁内で組み立てを行った(写真-3)。

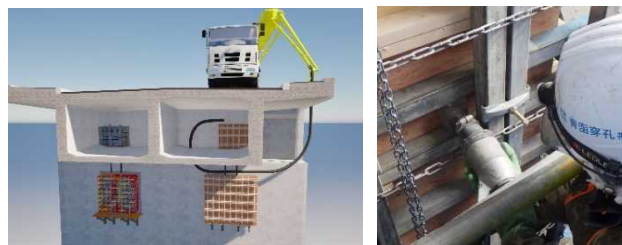
写真-4 コンクリート打設状況

コンクリート打設は、開口部や箱桁内部が狭い上に入り組んだ構造となっていたため、当初はバケツを使用した人力施工を計画した。しかし、型枠高からの落差が4.9 mと高く、打設量も7.5 m<sup>3</sup>と多いため、打設ホースのルートを再検討することとした。コンクリート圧送を担当する技術者と直接現地確認を行い、3Dモデルを活用して、施工の段取りを以下のように決定した。

- ① ホースを極端に曲げることで、圧送力が強くなり材料分離の恐れがあるため、R3以下になるようにホースを固定した。
- ② コンクリートポンプ車を橋面上に設置し、ブームを橋梁側面から下部へ引き込み打設を行った。
- ③ 作業箇所が狭く、十分な締め固めが出来ない可能性があったため、高周波バイブレーターに加えて、壁打ちバイブレーターを併用して施工した(写真-4)。

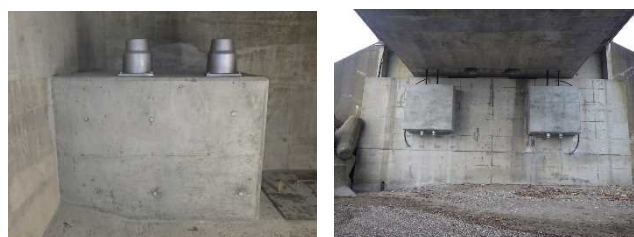
写真-5 負反力対策工の完成状況

PCケーブルは、既設の負反力防止構造に不具合が生じたときのフェイルセーフの役割であり、緊張力、軸力などの応力を予め導入する必要がない。そのため、管理対応となる応力など設計値がないことから、設置に際しては、ナットの締付がアンカープレートに密着していることを目視確認することとした。

最後にPCケーブルの隙間から雨水等が侵入しないように、保護キャップ内にポリサルファイド系のシーリング材を充填し、負反力対策工が完成した(写真-5)。
