# 鋼板接着により補強した鉄筋コンクリート床版の健全性低下に関する基礎的試験

(国研) 土木研究所 寒地土木研究所 寒地構造チーム ○丸藤 大樹  
角間 恒  
蛸子 恭好

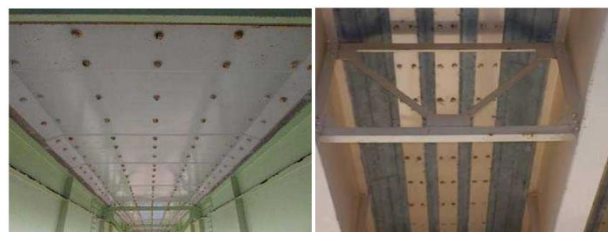
写真-1 鋼板接着補強の例<sup>2)</sup>

昭和39年以前の鋼道路橋設計示方書に準じて設計された鉄筋コンクリート床版（以下、床版）は、昭和48年以降の道路橋示方書に準じて設計された床版と比べて床版厚や、鉄筋量が不足している。そこで、これらの床版の耐荷力や疲労耐久性の向上のため、床版下面の鋼板接着補強（写真-1）が行われてきた<sup>1)</sup>。国土交通省北海道開発局が管理する道路橋では、昭和50年頃から平成10年頃に鋼板接着補強が実施された実績が多い<sup>2)</sup>。補強されてから40年経過する床版も存在するなか、鋼板接着補強床版のアンカー部コンクリートに層状ひび割れや骨材の分離に伴う脆弱化が確認されており<sup>3)</sup>（写真-2）、補強効果の低下、それに伴う鋼板の落下や床版の抜け落ちに繋がる可能性がある。

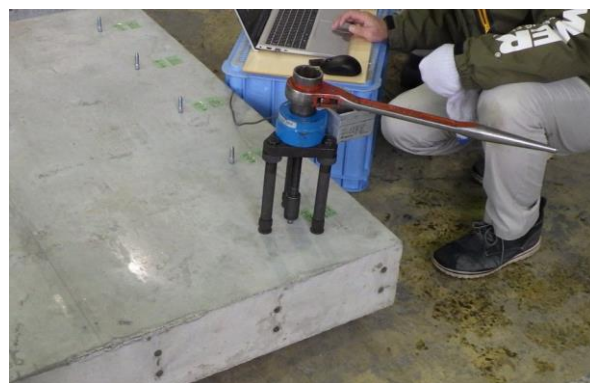
写真-4 アンカー引抜試験の様子

試験には、アンカー引張試験機（NETIS登録番号 KT-170007-VE）を使用した（写真-4）。この試験機では最大荷重は100 kN、最大変位は15 mmまで扱うことが可能であり、荷重精度は $\pm 2$  kN、変位精度は $\pm 0.3$  mmである。試験は、隣接するアンカーの影響を考慮し、番号1、3、5、2、4の順に実施し、試験中は、引抜荷重とアンカーの鉛直方向の変位を測定した。

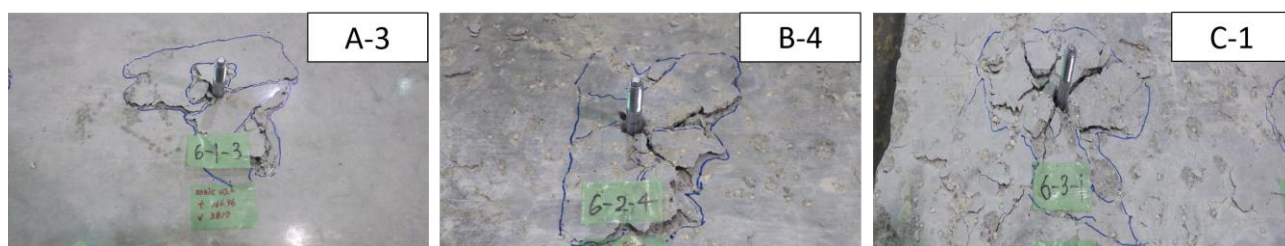
写真-5 アンカー引抜試験後の破壊形態

引抜き後のアンカー打込み面の様子を写真-5に示す。本稿で扱った範囲では、アンカー部コンクリートに層状ひび割れを有する試験体B、Cのコンクリート片

が健全な試験体Aよりも細くなる傾向が確認された。
