# 農業用管水路を埋設した泥炭等軟弱地盤の挙動

国立研究開発法人 土木研究所 寒地土木研究所 水利基盤チーム ○星野 香織  
国立研究開発法人 土木研究所 寒地土木研究所 水利基盤チーム 萩原 大生  
国立研究開発法人 土木研究所 寒地土木研究所 水利基盤チーム 大久保 天

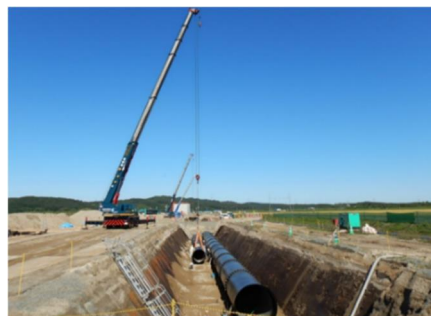
図-1 管水路の施工状況（勇払東部地区）

本観測は、2018年北海道胆振東部地震において被災した管水路の改修工事に際して、同管水路の曲管部およびその前後の区間を対象に、各種計測機器を設置して観測を開始した。観測地点では、2019年から2020年にかけて、管径2,000mmと1,350mmの管水路（ダクタイル鋳鉄管）が並行して施工された。図-1に施工状況を示す。寒地土木研究所では、更新された管水路の曲管部前後の区間を対象に、図-2に示すように、層別沈下計および変位計などを設置して、①管水路埋設地盤の沈下量および地下水位、②曲管部前後の管水路における伸縮量の観測を継続的に実施している。

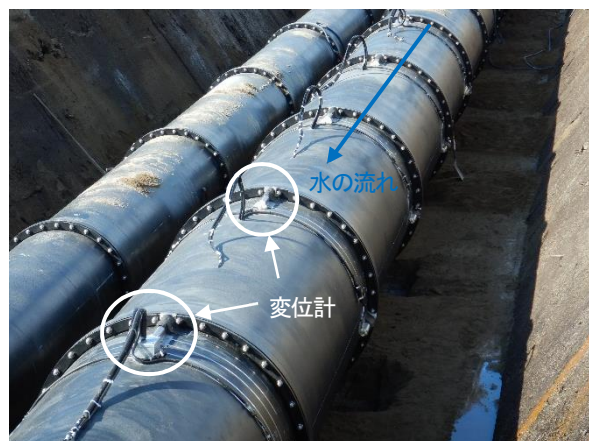
図-6 変位計の設置状況

本研究で用いた変位計の概要図を図-5に示す。管水路の継手部において、差し込み管に変位計の本体を固定し、受口端の押輪に測定子を接触させて、継手部の伸縮を計測する。管水路曲管部の上流側に5地点（J1～J5）、下流側に2地点（J6, J7）設置し、各地点で管頂および左右の3箇所計測を行った。図-6に変位計の設置状況を示す。

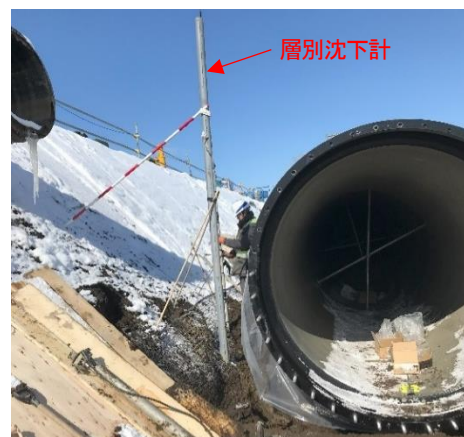
図-10 層別沈下計設置状況（篠津運河中流地区）

本観測は、篠津運河中流地区で実施している管水路の改修工事に際し、同管水路の道路横断部に層別沈下計を設置して観測を開始した（図-9）。観測地点では、2024年に管径 2,200 mmの管水路（ダクタイル鋳鉄管）が施工された。層別沈下計の設置状況写真を図-10に示す。
