通学路における可搬型ハンプの試験設置 について

一名寄市通学路における速度抑制対策一

旭川開発建設部 道路計画課

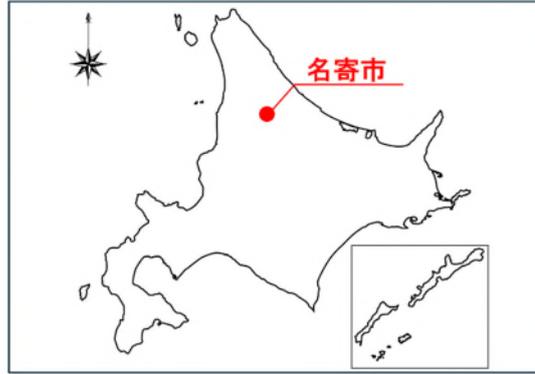
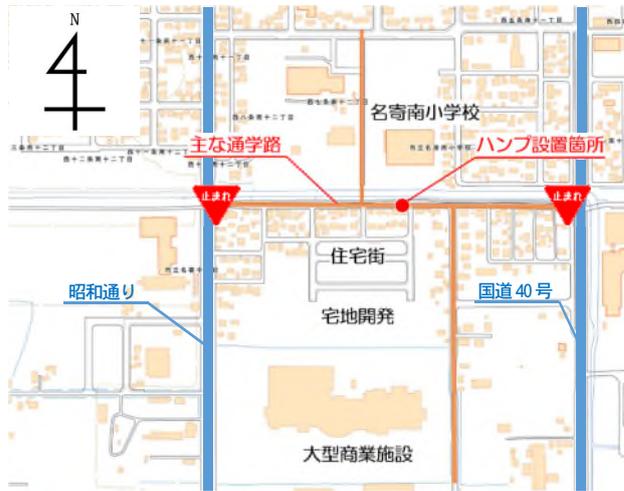
図-1 名寄南小学校の周辺状況およびハンプ設置箇所

名寄南小学校は、全校生徒461人で児童は徒歩や自転車で通学している。周辺には大型商業施設や総合病院等があり、住宅が集積している。小学校南側では、宅地開発が行われており、子育て世代の更なる増加も予測される。（図-1）

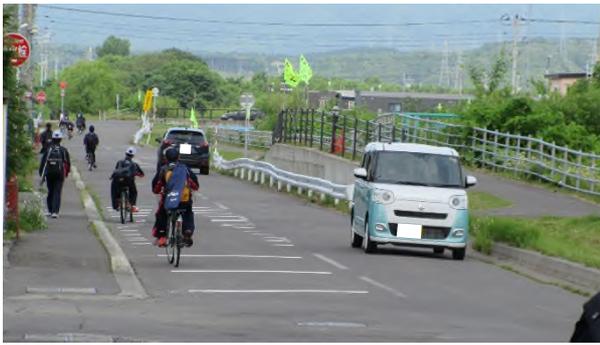
写真-1 通学路の状況

当該箇所は、小学校に通う児童が登下校のため道路を横断する必要があるが、信号機や横断歩道は設置されていない。また、近くには名寄市立名寄中学校もあり、自転車通学の生徒が多く通行している。通学路合同点検結

果や地域からの要望を受け、令和5年度に最高速度30km/hの交通規制と大型の注意喚起看板の設置が行われたが、依然として周辺施設を利用する車両の速度が高く、更なる安全対策の実施が求められていた。（写真-1）

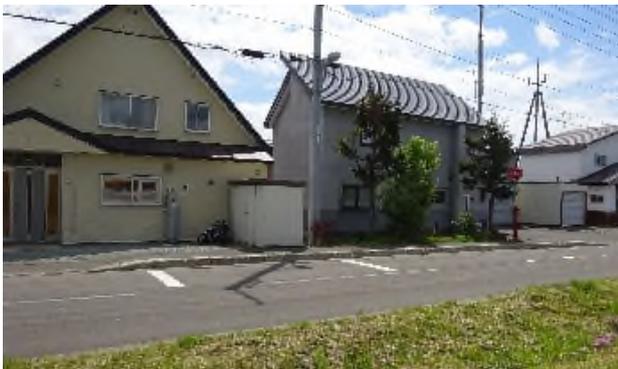
写真-2 可搬型ハンプの設置箇所(設置前)

設置箇所については、特に平均速度が30km/h以上の区間及び、急挙動のデータが多く出ている2箇所を事前に抽出し、そのうち、

- ・間口の間隔が広い
- ・歩行者が多い
- ・丁字路交差点で建物等により死角が生じている
- ・照明が設置されている

となっている箇所を設置候補箇所として合同現地確認を実施した。(写真-2)

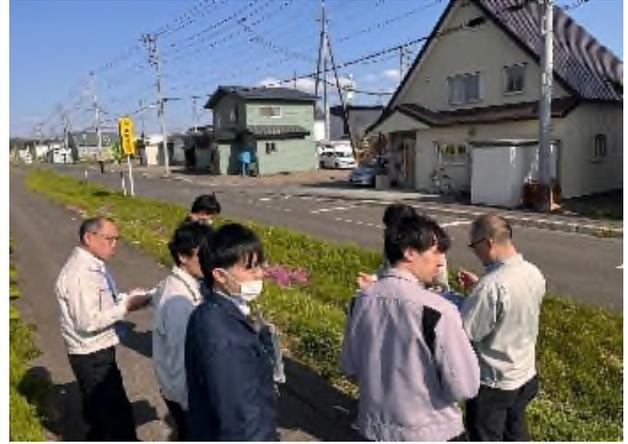
写真-3 合同現地確認の様子

令和6年5月14日、名寄市教育委員会、名寄市都市整備課、名寄警察署、旭川開発建設部が集まり、合同現地確認を行った。現地では、約500m区間の内、ETC2.0分析結果で速度が高い区間や急挙動が多発している箇所、ハンプ設置候補箇所の状況を確認し、設置箇所を決定した。(写真-3)

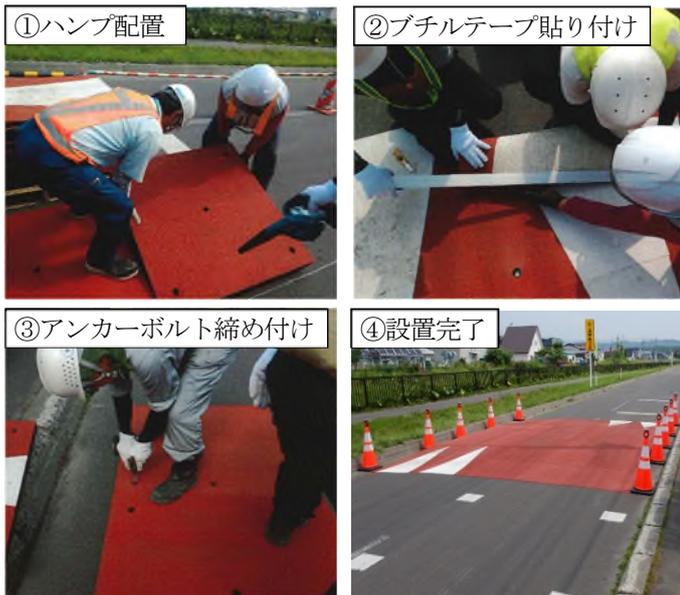
写真-4 ハンプ設置作業状況

- 受渡場所 : 旭川開発建設部 旭川道路事務所
- 設置期間 : 令和6年7月16日~10月15日 92日間
- ハンプ寸法 : 縦7m×横6m、平部が3m
- 固定方法 : アンカーボルトにより固定

設置については、交通を確保するため片側交互通行とし、作業員5名にて約1時間で設置を完了した。現場の工夫として、通常のズレ防止のアンカーに加え、ブチルテープを使用し更なるズレ防止を実施した。

(写真-4)

また、安全性を考慮して、ハンプの両脇にはカラーコーンを設置し、視認性確保及び脱輪防止を実施した事により、設置期間中に事故等は生じなかった。

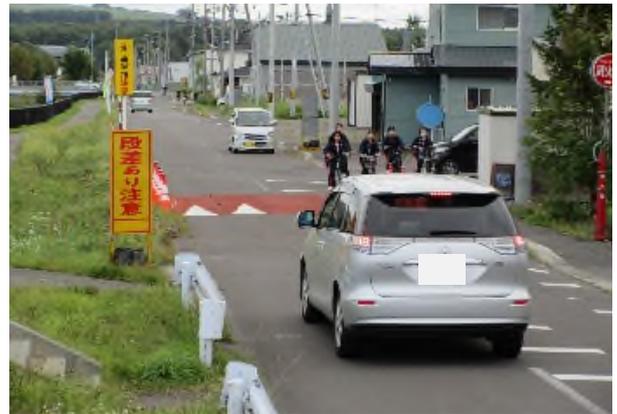
写真-5 可搬型ハンプ設置時の道路利用状況

供用中の苦情は無く、近隣住民の方に車両通行時の騒音等について話を伺ったところ、特に気になる点はないとのことのご意見であった。素材がゴムで衝撃を吸収でき、視認性が高いため速度低下を促され、車両通過時の音が限りなく小さくなり気にならなかったと推察される。

(写真-5)

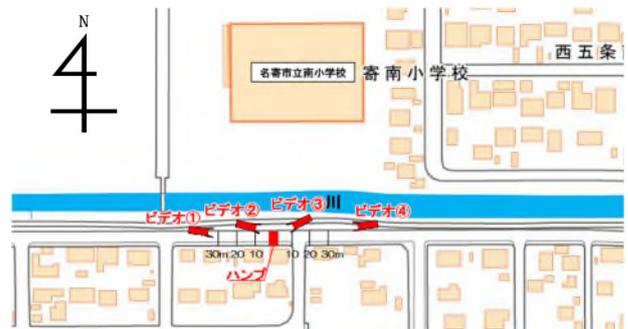
図-4 ビデオカメラ設置状況

可搬型ハンプ試験設置の効果を検証するため、設置前と設置中にビデオ撮影による交通実態調査を行った。調査概要を以下に示す。(表-1) (図-4)

日時	設置前: 令和6年7月2日(火) 7~17時 設置中: 令和6年9月12日(木) 7~17時
場所	市道南13丁目通 (名寄市徳田65番地58地先)
調査内容	車両走行速度
調査方法	ビデオカメラで撮影し、後日速度を集計

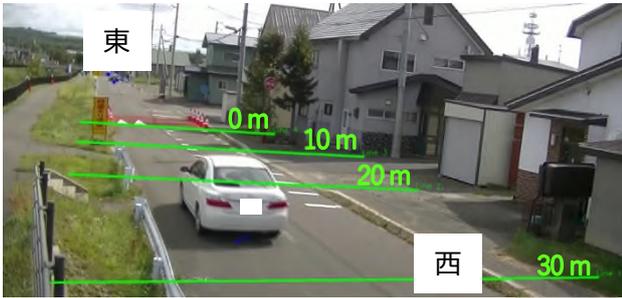
写真-8 AIを活用した動画解析

動画を使った速度集計は、可搬型ハンプ設置箇所から0~10m、10~20m、20~30mの3区間に分割して行った。作業効率化及び精度向上のため、集計にはAIによる動画解析技術を活用した。通過する車両毎にIDを設定し、車両が設定した断面を通過する時間を集計した。

(写真-8)

集計時にはハンプ手前にある交差点の流入入車両や途中で停止するごみ収集車などを除外し、全ての集計断面を通過した車両のみを対象とした。

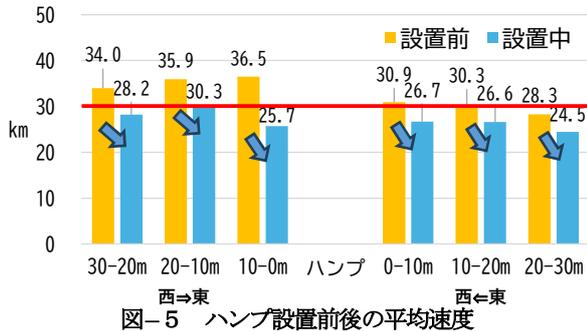
図-5 ハンプ設置前後の平均速度

調査の結果、可搬型ハンプの設置により、走行速度の低下が確認された。ハンプ手前30m区間の10m毎の平均速度は、概ねハンプ設置前よりもハンプ設置中の方が低くなっている。特にハンプに近づくにつれて速度は低下しており、ハンプの速度抑制効果が発現していると考えられる。(図-5)

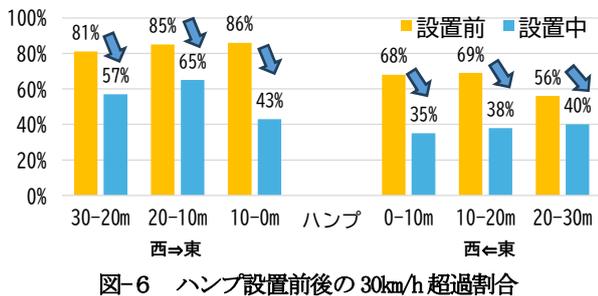
図-6 ハンプ設置前後の30km/h超過割合

また、30km/hを超過している車両の割合を見ると、概ね減少しており、特にハンプ直前の10m区間では半減している。(図-6)

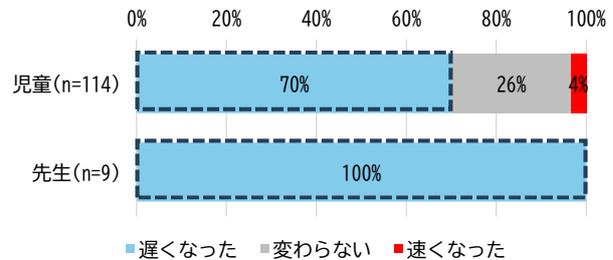
図-7 ハンプ設置による変化(車両速度)

小学校関係者へのアンケートの結果、ハンプの設置により車両の走行速度が遅くなったと感じているのは、児童で70%、教員では100%であり、設置効果が明らかとなった。また、車両の速度低下についても、実感していることがわかった。(図-7)

※「通行していないのでわからない」の回答は除外

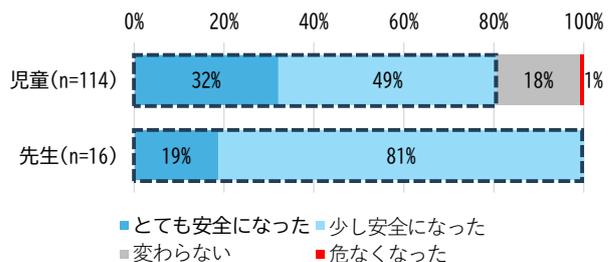
図-8 ハンプ設置による通学路の安全性の変化

通学路の安全性が高まったと回答した人が児童で81%、教員では100%となった。(図-8)

※「通行していないのでわからない」の回答は除外

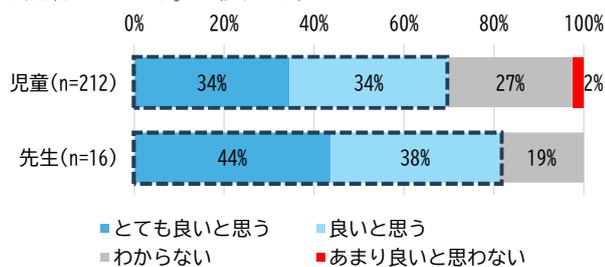
図-9 継続的なハンブ設置について

継続的なハンブ設置については、7割以上が「良い」と回答している。(図-9)
