As製ハンプに関する除雪作業者へのアンケート結果と路面損傷の調査 —北見市三輪小通道路を対象として—

(国研)土木研究所 寒地土木研究所 寒地交通チーム ○奥村 航太
北見市 都市建設部 道路管理課 渡部 剛喜
(国研)土木研究所 寒地土木研究所 寒地交通チーム 四辻 裕文

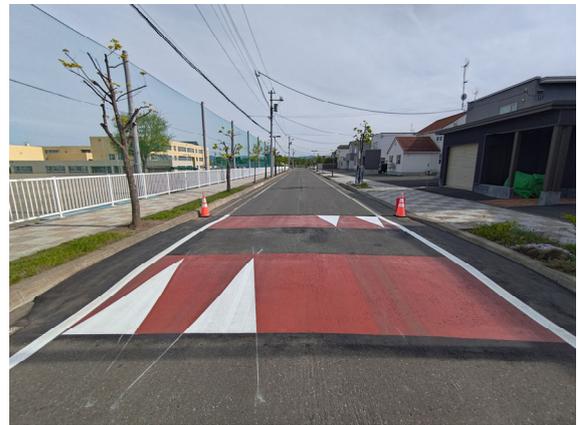
写真-1 北見市三輪小通道路のAs製ハンプ

ハンプ¹⁾(写真-1)とは、道路上に設置される凸形の路面で、主に自動車の速度を抑制し、歩行者や自転車の安全性を向上させることを目的とした道路構造である。通常、ハンプは通学路や生活道路等、特に歩行者の安全性が重視される箇所に設置される。

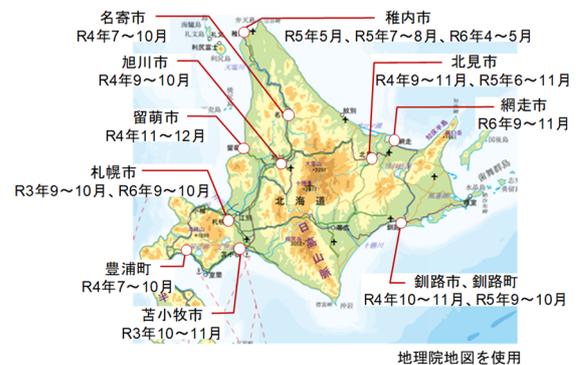
図-1 可搬型ハンプ試験設置の実績 [R6.10時点]

一方、積雪寒冷地におけるハンプ設置にはいくつかの課題がある。例えば、除雪作業中に除雪機械の刃がハンプを損傷させる恐れがあるほか、除雪オペレーターの作業負担が増加する可能性がある。また、路面凍結時にはハンプの傾斜部でスリップが発生するリスクが考えられる。このため、積雪寒冷地では図-1に示すように、取り外し可能な可搬型ハンプの試験設置は、どの地域においても厳冬期になる前に終了している。このように、従来から冬期における積雪寒冷地へのハンプの導入は、慎重に検討されてきた。しかしながら、筆者らによる近年の自治体へのヒアリング調査からは、通年でハンプを設置することへの期待が確認されている。

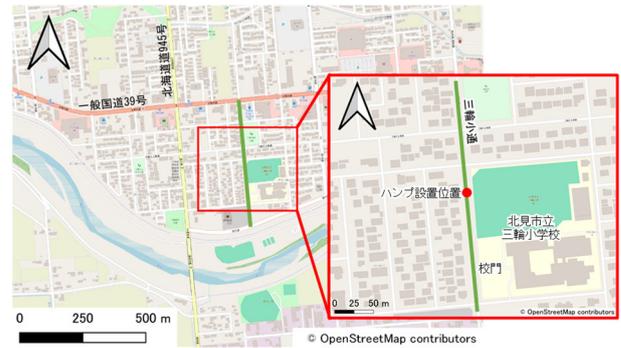
図-2 ハンブ設置位置

施工箇所は、**図-2**に示す北見市立三輪小学校横の市道三輪小通道路である。具体的には、令和5年6月から11月まで設置されていた取り外し可能な可搬型ゴム製ハンブの設置箇所と同じ箇所に、新たな供試体としてアスファルト製ハンブを施工した。アスファルト製ハンブは可搬型ゴム製ハンブに比べて、除雪作業時の損傷リスクが低いと考えられているため、採用した。

三輪小通道路の除雪オペレーターには事前にハンブ設置箇所やハンブを周知するための法定外看板等を現地で確認してもらうことにした。なお、実証実験の期間中、ハンブ設置区間は5度の除雪が行われた。ハンブ設置箇所の除雪は、**図-2**に示す三輪小通道路の全幅に対して、南方向への進行のみで実施された。この区間は**写真-3**に示す除雪ドーザと除雪グレーダーが共に活用されており、ハンブ設置区間の除雪後の状況を**写真-4**に示す。

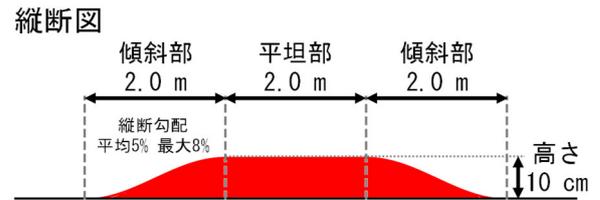
図-3 試験設置したハンブの縦断図

本調査で施工したハンブの構造としては、**図-3**に示すように傾斜部は平均5%、最大8%のS字曲線としており、平坦部の高さは10 cmとなっている。この平坦部は傾斜部に挟まれており、各2.0 mで全長6.0 mある。

※上下方向の縮尺は異なる

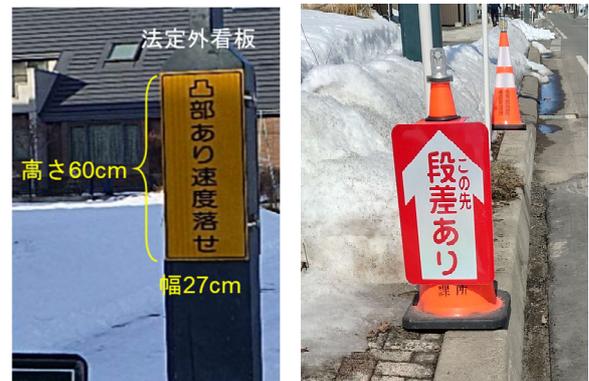
写真-2 ハンブの周知方法

三輪小通道路は、舗装路面が見える状態まで除雪を実施する路線であり、今回の試験期間中も除雪方法を変更しなかった。なお、除雪オペレーターや道路利用者へハンブの存在を周知するため、**写真-2**のように、法定外看板と三角コーンを歩道端に設置した。

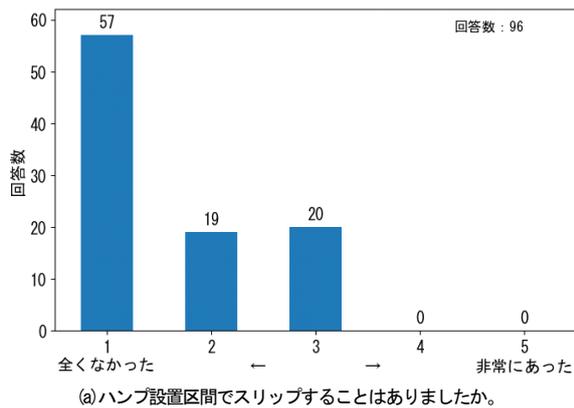
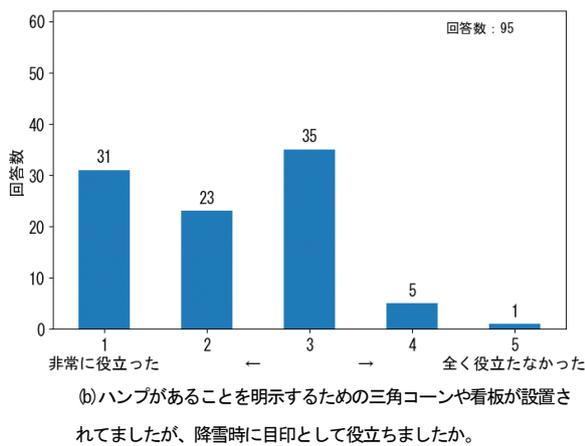
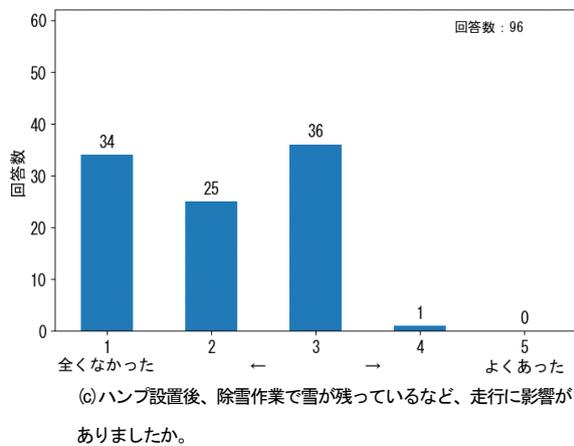
図-7 アンケート調査の結果

図-7は各設問に対して5段階評価で回答を求めた結果を示す。図-7(a)は、ハンプ設置区間でのスリップ発生の有無について示す。スリップの発生があったとの回答は見られず、「全くなかった」の回答が全体の約58%を占めた。

ついて示す。5段階評価中、1および2の回答が役に立ったとしたとき、約57%が積雪時の目印として役立ったといえる。

図-7(c)は、除雪後の残雪等による走行の影響について示す。5段階評価中、1および2の回答が影響がなかったとしたとき、約61%が影響はなかったと回答した。ハンプが存在することで走行への影響が少ないことがわかった。

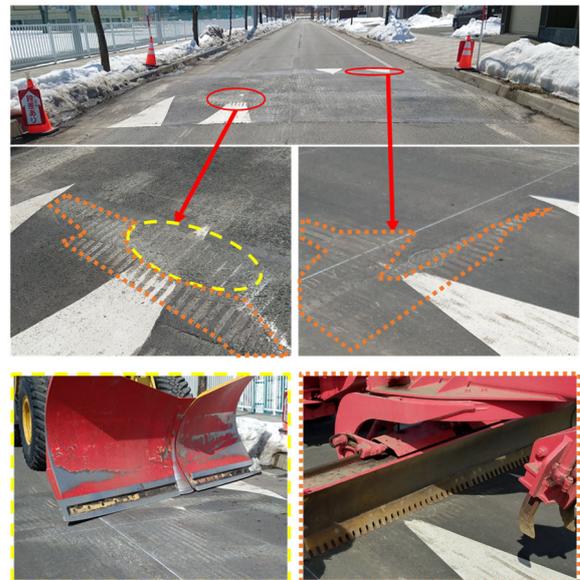
図-8 ハンプの損傷具合

除雪期間の試験設置を終えたハンプについて、除雪による損傷具合を調査した。現地の状況を図-8に示す。除雪ドーザによるハンプへの傷はプラウによる摩擦があることが確認された。また除雪グレーダーによって、ハンプへの接触痕が確認された。これらの現地検証により、深さを測れるほどの傷はなく、補修が不要であり、S字曲線が保たれていた。従って、1年間の冬期の運用では、ハンプの機能を損なうものではないことがわかった。

- ・ハンプ設置区間のスリップの発生、除雪後の残雪等によって走行に影響は少ないことが明らかとなった。
- ・除雪ドーザの除雪作業に伴いプラウによる摩耗が確認されたが、ハンプの機能を損なうものではないことが明らかになった

(a) 除雪ドーザによる摩耗 (b) 除雪グレーダーによる接触

期における実証実験であり、経年調査は必要と考えられる。また、ハンプへの損傷を軽減させるためには、コンクリート製ハンプの適用が挙げられる。
