# 朝日頭首工の耐震性能照査 及び耐震補強工法の事例

札幌開発建設部 岩見沢農業事務所 第1工事課 ○三上 斗蒼  
高玉 隆典  
森田 一輝

国営かんがい排水事業幌向川二期地区で整備を行っている朝日頭首工は、造成から30年以上が経過しており、施設の劣化が進行している。本頭首工の整備にあたり、耐震性能照査とともに耐震補強設計等の検討を行った。本稿では、朝日頭首工における耐震性能照査に基づいた耐震補強工法及び施工計画について報告するものである。

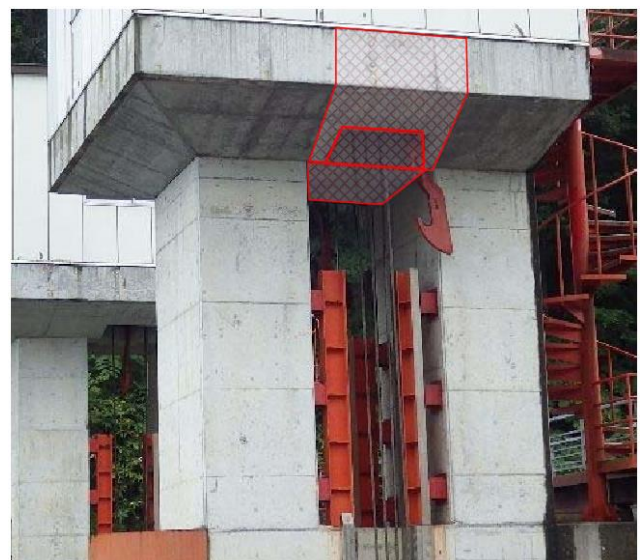
写真-1 P2 堰柱の耐震補強範囲

当該箇所は流水等による影響を受けないことから、耐磨耗性等の制約はないが、ゲート関連機器が配置されている箇所であり、ゲートの開閉操作に支障が生じるような補強材の配置は困難な中で、当該箇所の補強を行う必要がある（写真-1）。

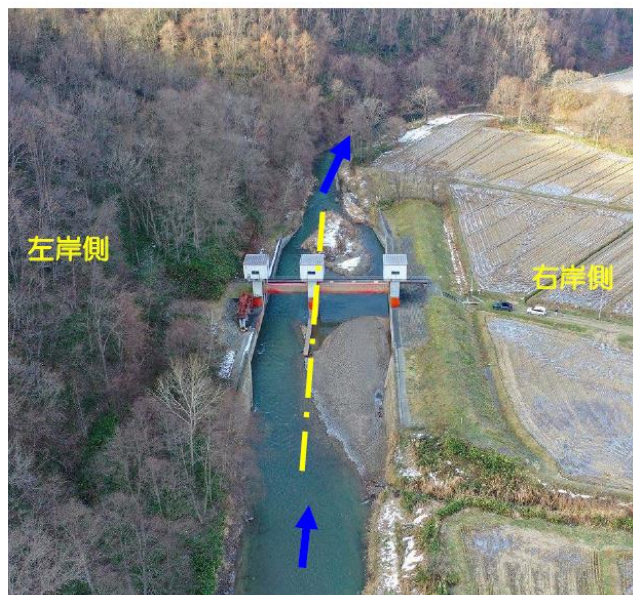
写真-2 朝日頭首工周辺状況

本頭首工は堰長 $l=29.0\text{m}$ と中規模の可動堰で、施工時に確保できるスペースが狭く、重機を多数投入することは困難な立地条件となっている。また、土木工事と機械設備工事を同時に実施する必要があることから、単年度

で左右岸の切り替えを行いながら全工事を実施することは困難である。（写真-2）

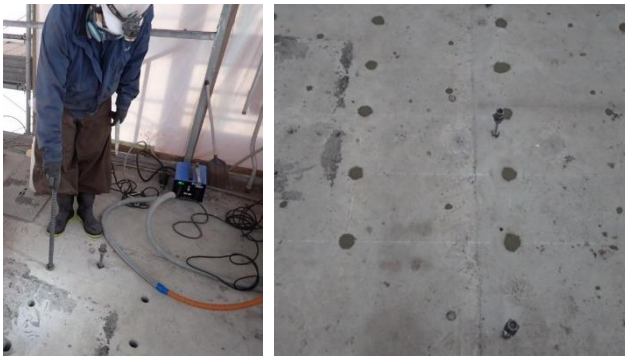
写真-3 耐震補強施工状況（第1期工事）

このことから、本頭首工堰柱の耐震補強は、第1期工事は右岸側のP3堰柱を行い、第2期工事において左岸側のP1堰柱、P2堰柱を行うこととなる（写真-3、図-4）。
