第69回(2025年度) 北海道開発技術研究発表会論文

空知川における河川維持管理の効率化に向けた取り組み

—河川管理DXの活用による効率的、実用的な河川維持管理の実現—

札幌開発建設部 空知川河川事務所 河川課 ○山本 卓
里村 駿佑
竹原 隆博

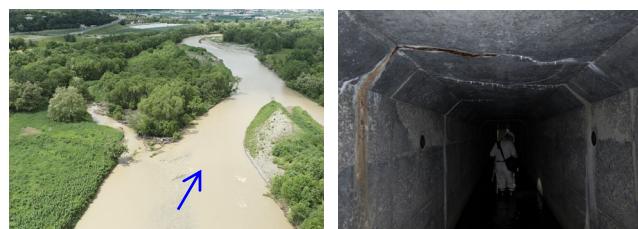
写真1 河道 (KP72.0 付近)、樋門 (豊橋上流樋門) の状況

河道は、主に堀込区間が主体の富良野川合流点下流と、築堤区間が主体の富良野盆地内とに分かれる。堀込区間は、河道に近づきにくく危険な箇所が多く、点検しにくい。築堤区間は、濁筋の蛇行や砂州移動、土砂堆積、河道内の樹林化や流木捕捉が見られ、河岸侵食の発生や流下断面減少による流下能力低下が発生する恐れがある。

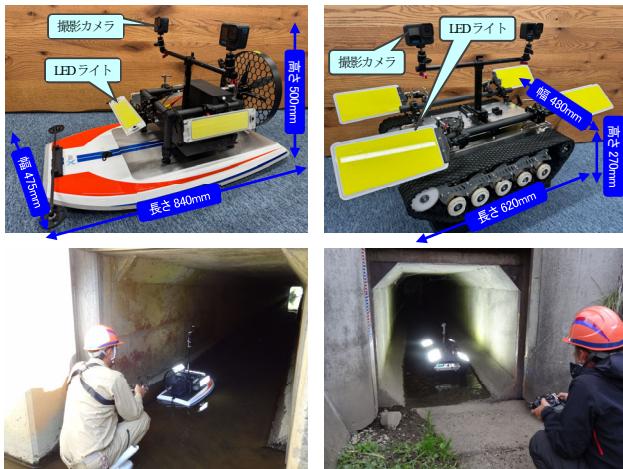
写真2 機材、調査状況（左：ボート、右：キャタピラ）

360° カメラ、GoProを搭載した遠隔操作型の水上ドローン（写真-2、表-1）を用いて、狭隘、高水位樋門の函体内の変状を面的に把握、記録した。

函体内水位が10cm程度以上はボートタイプ、函体内水位が5cm程度以下で狭隘な場合はキャタピラタイプを用いた。函体内に人が入っての点検と比較した利点と課題を表-2に示す。水上ドローンは、下記に該当する樋門を短時間で安全に点検することに活用できる。

タイプ	稼働時間	操縦距離	カメラ
ボート	約 50 分	100m（函体内は50m位が実用上限）	360° カメラ GoPro等 複数台搭載
キャタピラ	約 1.5 時間

利点	課題
<ul style="list-style-type: none"> ・函体全体の変状を1回で記録できる ・点検時間が短い（函体長30mの3面撮影に約10分） ・狭隘、高水深の函体でも安全に点検できる ・オルソ画像を用いて、いつでも変状が確認できる 	<ul style="list-style-type: none"> ・機器の稼働時間が短い ・オルソ画像作成等の後処理が必要である ・クラック幅等の計測が難しい

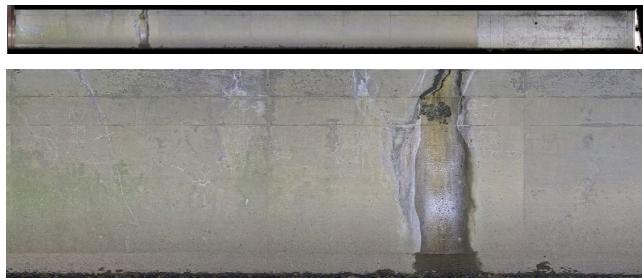
写真3 オルソ画像（上：函体左側壁全体、下：変状部拡大）

画像を作成した（写真-3、写真-4）。オルソ画像により函体の変状の位置・分布、種類をいつでも確認できる。またオルソ画像をGISで展開して最小単位0.2mmでクラック長や幅を計測できる。作成したオルソ画像は、人による点検精度の向上、的確な対策工立案に活用できる。

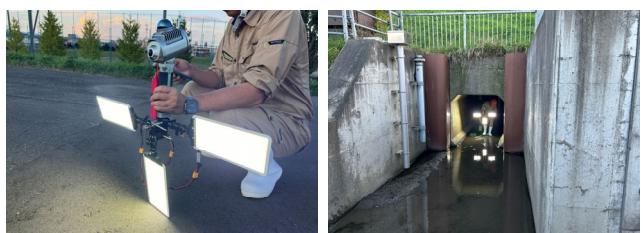
写真5 ハンディ LiDAR（左）と調査状況（右）

ハンディ LiDAR（写真-5）により函体の点群データを取得し、水上ドローンを用いて撮影、作成したオルソ画像と重ね合わせ、3次元表示を行った（図-1）。樋門呑口から4.9m地点の全周クラックは堤防裏法面のほぼ中間位置で発生している事が分かる。函体のクラック、漏水、開き等の変状位置と堤防との関係を可視化できるため、変状要因の検討、的確な対策工立案に活用できる。

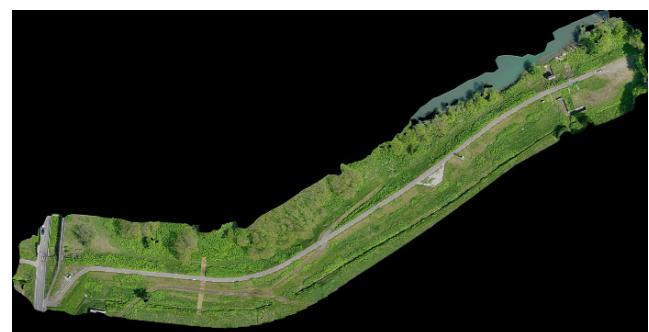
写真-6 オオイタドリ生育状況のオルソ画像（東大築堤右岸）

堤防点検時のオオイタドリの生育範囲を正確に判断するため、堤防除草前にUAV空撮を行い、オルソ画像を作成した（写真-6）。

R7年度の堤防点検では、植生異常範囲の現地確認にオルソ画像を活用することで、法面の裸地化やガリ侵食等の点検に専念できた。オオイタドリの生育範囲が単年度で急拡大する可能性が低いことから、一度オルソ画像を作成すれば5年間程度は点検時の植生異常範囲の確認を省略でき、点検の省力化を図ることができる。

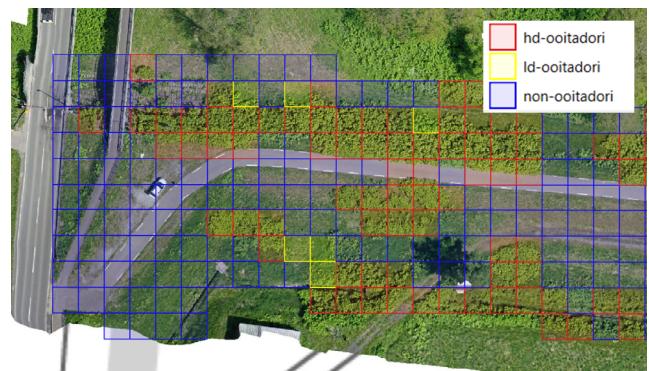
図-2 AIによるオオイタドリ生育範囲、密度の判定結果

また、オルソ画像を基に5mメッシュ単位でAI自動判定によるオオイタドリ生育密度を判定した（図-2）。使用したAIは寒地土木研究所で構築したモデル¹¹である。判定結果は、218メッシュ中187メッシュで正しく評価できており、正答率は約86%と良好であった。オオイタドリのオルソ画像作成+AI自動判定結果を堤防点検時に用いることで、特にオオイタドリの生育範囲が広い河川で、点検の省力化と点検精度の向上に活用できる。

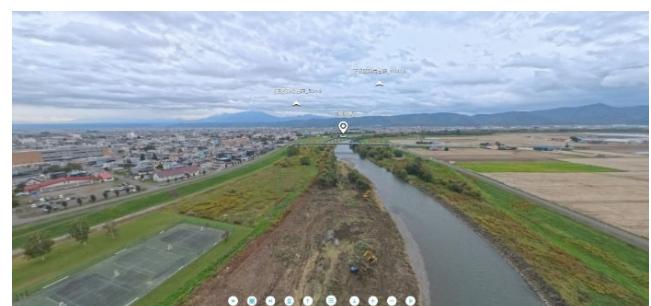
写真-7 SVT画像（五区地区）

c評価変状が確認された代表橋門の函体内、河岸侵食の重点監視箇所について、いつでも自由な画角で拡大／縮小して状態を確認できるSVT（スカイバーチャルツアーア）を作成した（写真-7）。作成に用いる画像は、函体内は水上ドローンに搭載した360°カメラ動画、河道は360°カメラを搭載したUAVを用いて大横断毎に撮影した高度50mと100mの2高度の静止画とした。6測線×2高度分のSVT作成時間は、撮影が15分、SVT作成が約40分である。SVTはブラウザで表示できるため、職員や自治体など誰でも自在に閲覧や画像の書き出しが可能である。このため、変状の記録、災害時の被災前写真の取得、HP公開による日常利用に活用できる。

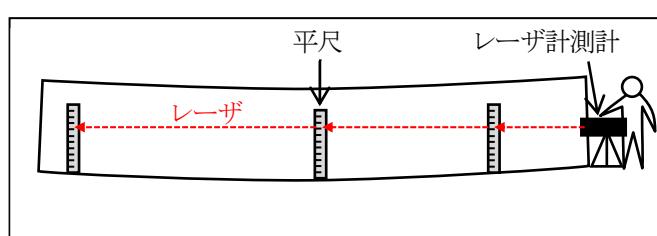
図-3 レーザ計測計を用いた函体たわみ量把握の概念図

c評価のクラックが確認された函体内で、レーザ計測計を三脚上に水平に設置し、平尺にレーザを当てて任意地点の距離と高さを計測し、函体たわみ量を把握した（図-3）。容易に函体たわみ縦断図を作成でき、クラックとの位置関係からクラック発生要因を推定できる。また、函体内土砂堆積厚及び堆積土量の把握に活用できる。

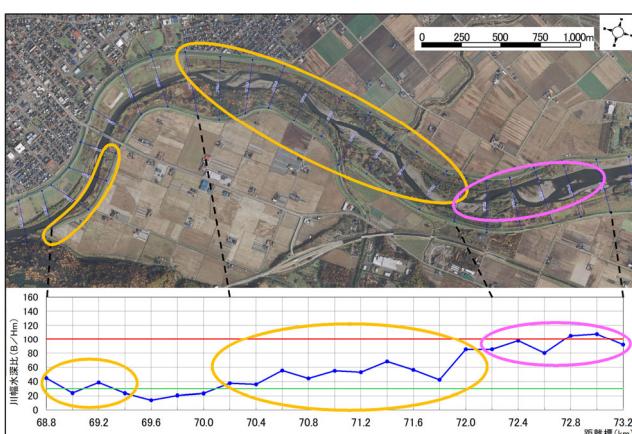
図4 不等流計算資料を活用した河岸侵食リスク箇所の抽出

空知川中流部では、濶筋の蛇行や砂州形成が見られ、出水時に河岸侵食が発生する可能性が高い。しかし、河岸侵食がどこで発生、進行するかは不明確である。出水時の河岸侵食を予測し、的確に対応するため、 B/H_m （川幅水深比）を用いて河岸侵食リスクを評価し、重点箇所を明らかにした。現況流下能力評価時のHQ式を活用し、概ね低水路満杯流量に相当する平均年最大流量時の B/H_m （川幅水深比）を算定²⁾し、航空写真を用いた砂州形成状況と比較することで河岸侵食の発生リスクが高まる B/H_m を設定した（図4）。 $B/H_m > 35$ の箇所を出水時巡視等で重点的に確認することで、河岸侵食の発生や進行状態を効率的、確実に把握することに活用できる。
