JR軌道直下における大沼トンネル本坑 (峠下工区) の施工について —パイプルーフによるJR軌道の沈下抑制効果—

函館開発建設部函館道路事務所第2工務課 ○池田 尚太郎
函館開発建設部函館道路事務所第2工務課 伊藤 功陽
清水・宮坂・森川特定建設工事共同企業体 大久保 征一郎

北海道縦貫自動車道七飯～大沼は、高速ネットワークの拡充による道央圏と道南圏の連絡機能の強化を目的とした10.0kmの高速自動車国道であり、そのうち7kmはトンネルを新設する。JR函館本線の軌道直下を通過する大沼トンネル本坑(峠下工区)において、沈下抑制対策としてパイプルーフ工を施工した。本稿では、JR軌道影響区間(坑口から95m)の本坑掘削の施工結果と沈下抑制効果について報告するものである。

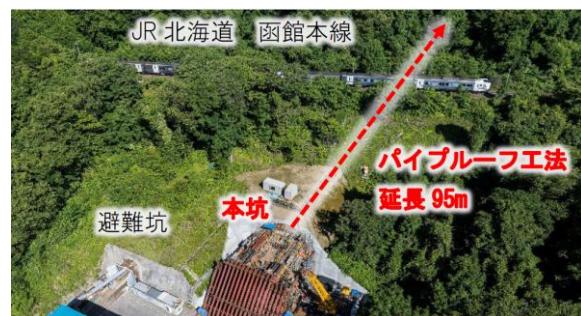
写真-1 峠下工区トンネル坑口

写真-1に示すように、本トンネル函館側の峠下工区(施工延長3,560m)の坑口近傍には、JR函館本線の軌道が近接しており、トンネルはこの軌道直下を土被り約17mで通過する。施工にあたっては、地質や地山条件に応じた対策工を選定することが留意点として挙げられており、トンネルの掘削に起因する軌道沈下量を極力小さくすることが求められた。このため掘削に先立ち補助工法として剛性の高いパイプルーフ工法が採用された。パイプルーフの施工延長については、トンネル掘削がJR軌道へ与える影響範囲を包含する形で延長95mを対象(図-2)とした。

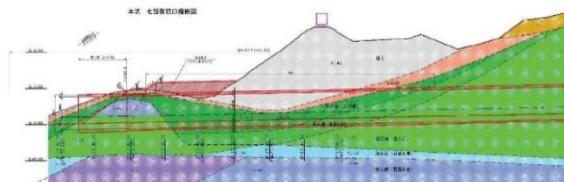
図-3 地質縦断図

図-3にトンネル坑口近傍、およびJR軌道周辺の地質縦断図、図-4にJR軌道における地質横断図を示す。

JR軌道直下は上層からJR軌道構築時に造成された盛土(以下、JR盛土)、火山灰、凝灰岩(土砂部)、凝灰岩(強風化部)で構成されている。盛土は礫混じりシルト質砂、礫混じり砂質シルトから構成され、一部に腐植物・腐植土が混じり不均質な地質である。

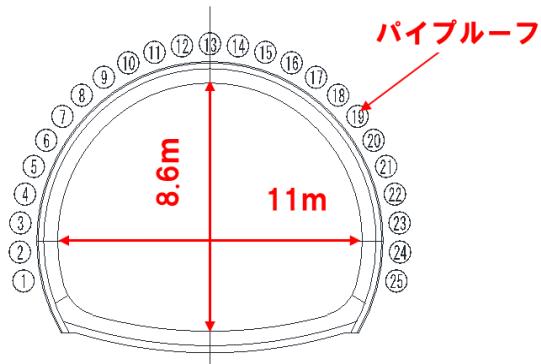
図-5 パイプループ配置図

以上のことから、泥水式掘進機（写真-2）による推進工法が採用された。管径の仕様はΦ812.8mm、肉厚 $t = 12\text{mm}$ とし、钢管内部で人が作業できる最小径とした。パイプループ配置図を図-5に示す。

パイプルーフ掘進がJR軌道に与える影響を把握するため、土被りの最も小さいNo.13と隣接するNo.12の2本で試験的に施工することとした（図-5）。試験施工は線路閉鎖時間（23:00～2:00の3時間）及び列車間合いにより行われ、列車間合いの作業一時中止命令は、施工場所か

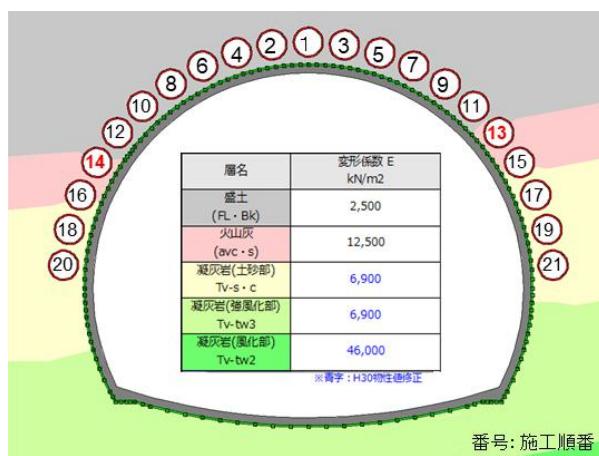
図-6 FEM解析に用いる地質モデル

Jefferyの理論式による沈下予測は、エクセル等の表計算ソフトで容易に計算できる反面、単一地層による単純計算となるため、実測値との間に乖離が生じてしまう恐れがあった。そこで、地山の非線形性を考慮した数値解析が可能なFEM解析を実施することにした。地質モデルは隣接する避難坑の施工実績を反映し、図-6の通りとした。なお、応力解放率は試験施工による沈下量の実測値（2本施工した段階で-3.6mm）を採用し、30%とした。

FEM解析の結果とJeffery理論解との比較を図-7に示す。Jeffery理論解ではパイプルーフ施工が進むにつれて沈下量が線形的に増加するのに対し、FEM解析では、JR盛土（図-6、グレーの箇所）から地山の地層へと変わるとトンネル肩部（図-6、⑬,⑭）から沈下量の減少傾向が緩やかになることがわかる。

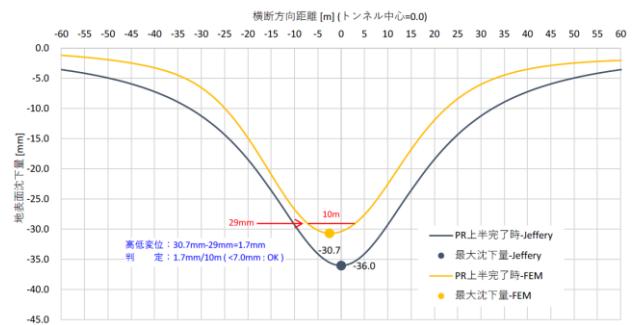
図-8 地表面沈下分布予想（上半のみ施工）

また、JR軌道から最も土被りが大きく、地山部分での施工となる下半のパイプルーフの補強効果について、今回のFEMモデルを用いて検証した（図-8、図-9）。実証の結果、パイプルーフを上半のみ施工した場合は最大変位が-30.7mm、10m弦の相対変位が-1.7mmだったのに対し、上下半施工した場合は最大変位が-33.6mm、10m弦の相対変位が-1.6mmとほぼ同程度であった。このことから、下半部分については想定通りの地山が確認されるのであれば、パイプルーフの省略が可能であることが示唆された。

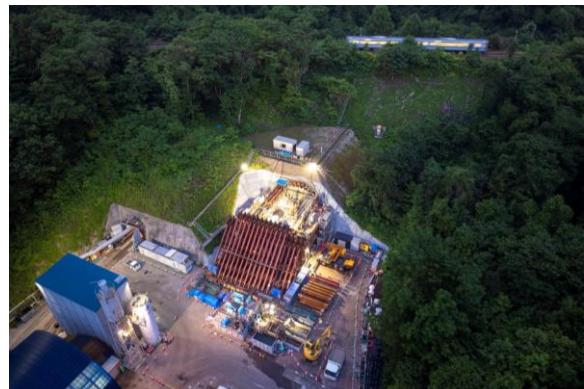
写真-3 パイプルーフ施工状況

2024年5月上旬から施工を開始し、同11月上旬に上半部の施工を完了した。構台の盛替や掘進不能による再施工等なども含め、6か月で19本（約3本/月）のペースで施工を行うことができた（写真-3）。

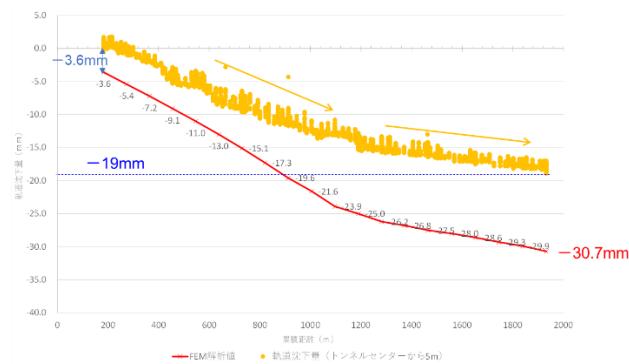
図-10 実測値とFEM解析値との比較

図-10にJR軌道の沈下量の実測値とFEM解析値の比較を示す。実測値においても、沈下曲線に変曲点が現れており、FEM解析の再現性の高さを確認することができた。しかしながら、最終結果は-19mmであり、昨年度施工分(-3.6mm)を考慮しても-22.6mmとFEM解析結果である-30.7mmより小さい値となった。

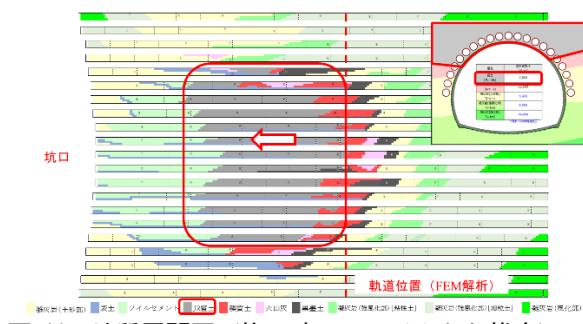
図-11 地質展開図（施工時のスライムから推定）

図-11にパイプルーフ施工時に排土されたスライムから推定した地質展開図を示す。FEM解析断面は、トンネル上部が盛土で覆われていたが、実際の盛土の分布は坑口側にあり、軌道位置ではほぼ地山が主体となっていることがわかる。このことが、FEM解析値より実際の沈下量が小さかった要因として考えられる。また、最下段のパイプルーフのスライムにおいて、JR盛土は確認されず、全て地山部に入っていることがわかる。

図-11に示した地質展開図のとおり、JR軌道直下より坑口側では不安定なJR盛土が切羽天端部に見られた。そのため、掘削時にはパイプルーフの鋼管下部の土砂が落下する可能性を考慮し、鋼管まですべて除去することとした（写真-7）。また、対策方針に従い、注入式長尺鋼管先受け工も坑口より2mの位置から実施した。

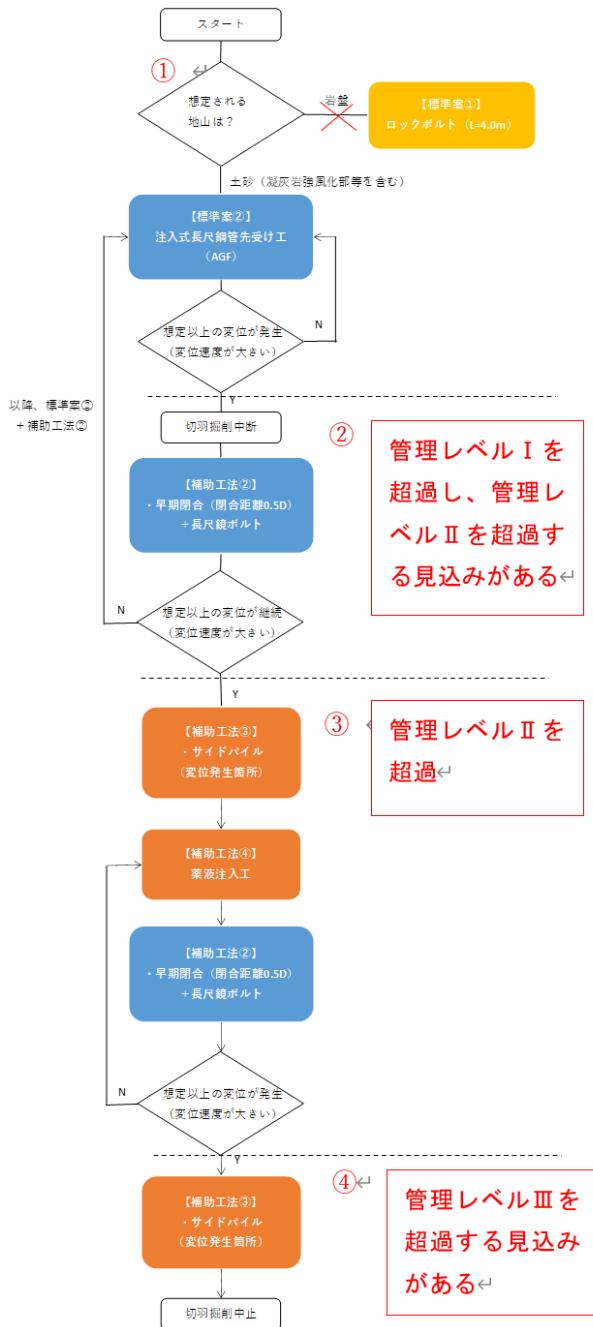
図-12 トンネル補助工法

前述のとおり、パイプルーフの下半部については施工を省略していることから、トンネル掘削に伴い想定以上の変位が発生した場合、トンネル坑内から有効な変状対策を遅滞なく実施することができるよう、事前に対策を立案する必要があった。図-12に各管理レベルにおける対策工を示す。具体的な対策は以下の通りである。

- ① 想定される地山については安全側を考慮し、坑口から土砂（凝灰岩強風化部等を含む）として取り扱い、【標準案①】ロックボルトは施工せず、【標準案②】注入式長尺鋼管先受け工を施工する（図-13）。なお、施工開始場所は坑口より2mの位置とする。
- ② 管理レベルIの値を超過し、変位速度より管理レベルIIの値を超過する見込みがあると判断されたとき、【補助工法②】早期閉合（閉合距離0.5D）+長尺鏡ボルトを施工する（図-14）。
- ③ 管理レベルIIの値を超過したとき、切羽掘削を一時中断し、その計測地点から前後5m（合計10m）の範囲において、【補助工法③】サイドパイル工（図-15）を施工する。その後、切羽を再開する際は【標準案②】注入式長尺鋼管先受け工に代わって【補助工法④】薬液注入工を施工する。なお、【補助工法②】は継続して施工する。

- ④ 変位速度より管理レベルⅢの値を超過する見込みがあると判断されたとき、切羽掘削を一時中断し、その計測地点から前後5m（合計10m）の範囲において、【補助工法③】サイドパイル工を施工する。その後、管理レベルⅢの値を超過したとき、必要に応じて変位抑制対策を速やかに実施する。

坑口から40mの天端沈下が増大し（図-16）、管理レベルIを超えて管理レベルIIに近づいた際には、事前に立案した対策工よりも安全側で【補助工法③】サイドパイプ施工（図-15、写真-10）を実施した。この結果、天端沈下の速度が緩やかとなり、結果として管理レベルIIに到達することなく施工を完了することができた。

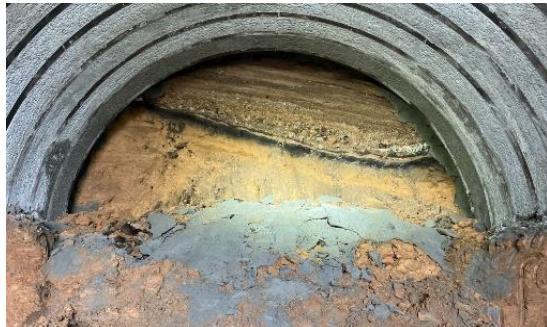
写真-8 切羽崩落

坑口から33m（軌道直下から23m坑口側）では、下半掘削中に鏡吹付けが崩落する事象が発生した（写真-8）。天端沈下および内空変位をもとに管理する図-12のフローチャートには該当しない事象だが、対策として、【補助工法②】鏡ボルトN=15本、閉合距離0.5Dの早期閉合を実施した（図-14、写真-9）。

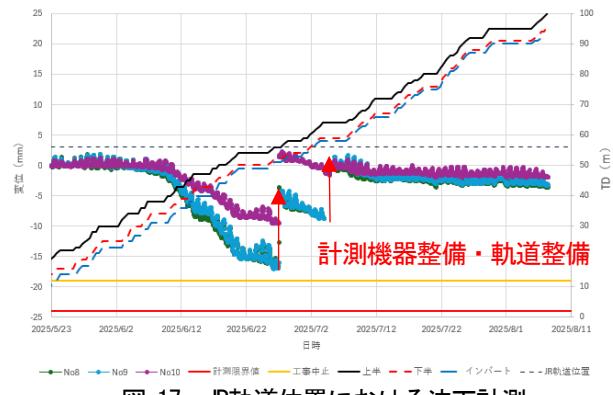
図-17 JR軌道位置における沈下計測

また、JR軌道位置においても沈下量の計測が実施された。軌道沈下量の計測限界値（-24mm）までの余裕（-19mm）が少なくなることが見込まれた（図-17）際には、事前にJRと協議のうえ、計測機器の調整および軌道整備を行うことで、沈下量の観測を継続し、円滑にトンネル掘削を継続できた。
