舗装の点検診断へのMMSの活用に関する一検討

国立研究開発法人 土木研究所 寒地土木研究所 寒地道路保全チーム ○佐藤 圭洋
丸山 記美雄

キーワード：MMS、舗装、点検診断、3次元点群

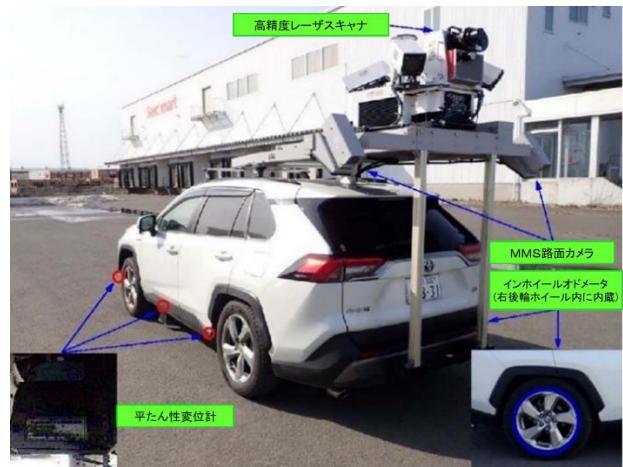
図-1 MMS 車両

北海道内の高規格幹線道路や一般国道において、MMS車両による計測を経年的に実施した。計測に用いたMMS車両を図-1に示す。MMS車両は、GPSと高精細画像、3次元レーザ点群を用いて路面性状が取得可能な測量システムを搭載している移動計測車両を用いた。機器の仕様は表-2に示すとおりである。本車両により、図-2に示すような舗装路面の3次元点群データを取得し、これららの3次元点群データの経年データを用いて、高規格

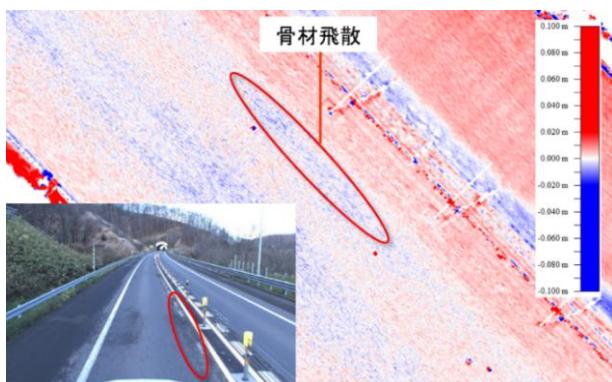
図-3 差分段彩図（骨材飛散箇所の例）

図-3 に骨材飛散箇所の差分段彩図の一例を示す。差分段彩図とは標高の差分値ごとに異なる色を割り当てて地形の起伏を表現した図であり、標高が高くなった場所を暖色系（赤）、低くなった場所を寒色系（青）の色調で表現している。排水性舗装区間の骨材飛散が3次元点群データにより捉えられていることがわかる。

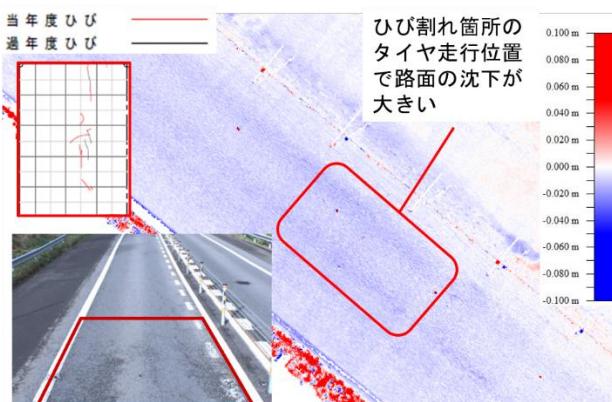
図-4 差分段彩図（ひび割れ箇所の例）

図-4 にひび割れ箇所の差分段彩図の一例を示す。本箇所は、測定の初年度およびその2年後のそれぞれの時点でタイヤ走行位置に局所的な沈下が見られ、2年間で進行している状況が伺える。測定初年度の1年後に行なった路面調査においてひび割れが確認されており、図中の囲み線内にひび割れが生じており、当該箇所を中心に路面の沈下が見られた。これらの状況から、ひび割れ部からの水の浸入に伴う路面沈下が生じている可能性がある。このように、MMSにより取得した3次元点群データを活用して、排水性舗装の骨材飛散のほか、基層の剥離や路盤・路床の変状が要因と推定される舗装内部の変状の進行を把握できる可能性があることを確認した。

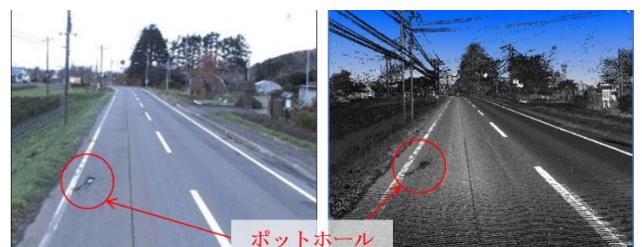
図-5 ポットホール箇所における3次元点群データの例

取得した3次元点群データを活用して図-5に示すようなポットホール損傷の把握に関する分析を行った。

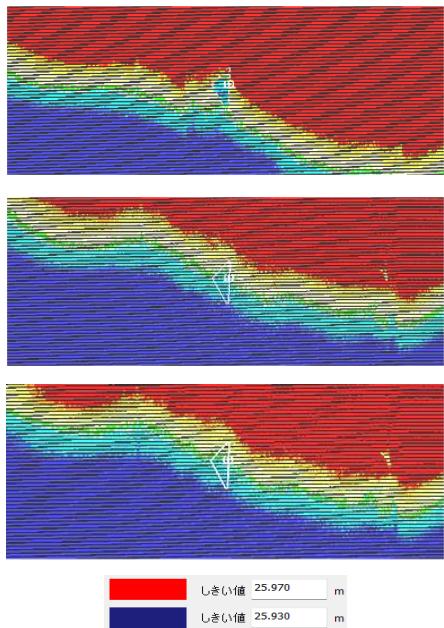
図-7 標高値分布図の一例（地点No. 1、上：測定1年目、中：測定2年目、下：測定3年目）

図-7に地点No.1の舗装路面の点群データの標高分布図、図-8に縦断面図を示す。標高分布図および縦断面図から、測定1年目において凹型損傷の特徴が明確に現れている箇所が存在していることがわかる。また、測定2年目においては補修が行われ凹型損傷の特徴が消失していることが把握可能である。また、測定3年目においては変状がないことがわかる。表-5に地点No.1～6の各地点に対する検討結果の一覧を示す。上記のとおり3次元点群データから得られる損傷の状態の推移を確認し、

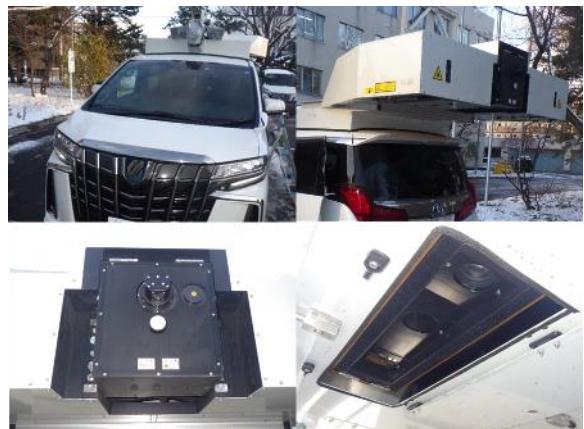
図-9 MMS 車両（左上：車両前方、右上：車両後方、下：車両後方の計測装置）

冬期に発生するポットホールの損傷を把握することを目的として、MMS車両（GPSと高精細画像、3次元レーザ点群を用いて路面性状が取得可能な測量システムを搭載している移動計測車両）（図-9 参照）を使用し、道央圏の国道において測定を行った。測定は、11月中旬と、ポットホール発生後の3月上旬、3月中旬において、路面上に雪氷、融雪水等が存在していない日時において計3回計測（L=1,200m×上り線・下り線の計2車線）を行った。

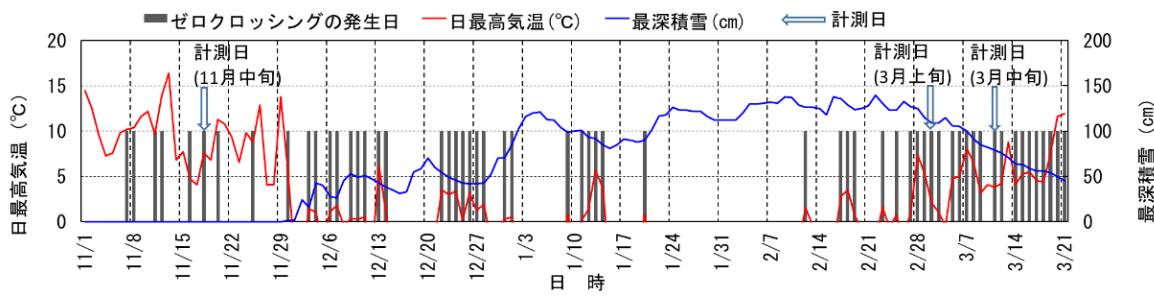
図-10 ゼロクロッシングの発生日と計測日

図-10にゼロクロッシングの発生日と計測日を示す。ゼロクロッシングの発生日数は1冬期で計59日あった。11月中旬の計測日はゼロクロッシングの開始時期、3月上旬の計測日は厳寒期後にゼロクロッシングが増加して気象条件の厳しかった日、3月中旬の計測日は3月上旬の計測日の後、ポットホールの補修の実施を間に挟んだ日の日となっている。

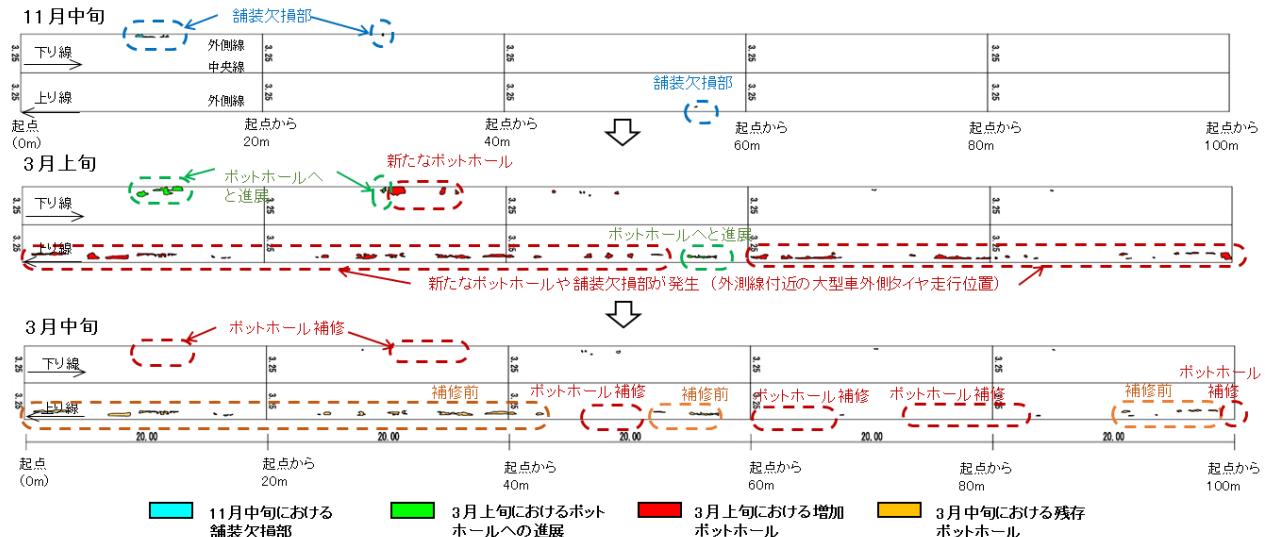
図-11 ポットホール発生状況の把握の一例 (起点側から 0~100m 区間)

図-11にポットホール発生区間のポットホールの発生状況の一例を示す。上から順に11月中旬、3月上旬、3月中旬のポットホールの状況の推移を示している。11月中旬において起点側から0~40m区間の下り線および起点側から50~60m区間の上り線においていくつかの舗装欠損部（青点線枠内）が存在しており、3月上旬においてこれらの舗装欠損部が拡大し、ポットホール（緑点線枠内）へと進展していることがわかる。また、3月上旬の0~55m区間および60~100m区間の上り線側においても、冬

期には、外側線付近の大型車外側タイヤ走行位置において、新たなポットホールが発生している。また、3月中旬には、50~100m区間ににおいてポットホールの補修が行われていることがわかる。

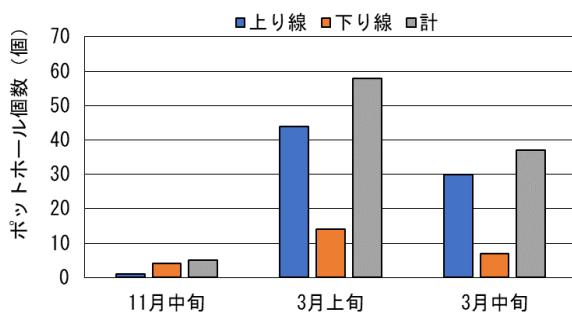
図-12 ポットホール発生区間におけるポットホールの個数
(100m 区間計)

図-12にポットホール発生区間のポットホールの個数（100m区間計）、図-13にポットホール発生区間のポットホールの面積（100m区間計）を示す。11月中旬、3月上旬、3月中旬のポットホール発生区間におけるポットホールの個数について比較を行った。11月中旬にはポットホールはほとんど発生していない。ポットホール発生区間におけるポットホールの個数およびポットホールの

面積は、11月中旬に対して、3月上旬には上り線側で特に増加が著しく、個数は43個、面積では5.8m²と増加している。また、3月中旬のポットホールは、維持工事による補修が行われたため、個数、面積ともに減少している。このように、冬期に発生するポットホールの損傷をMMS車両を使用して測定を行うことで、冬期のポットホールの発生状況を一度にかつ面的に把握することができた。
