# 路面上における雪氷の有無の違いによる 飽和交通流率の経年変化 — 札幌市豊平区内の交差点を対象として —

(国研) 土木研究所 寒地土木研究所 寒地交通チーム ○奥村 航太  
(国研) 土木研究所 寒地土木研究所 寒地交通チーム 四辻 裕文  
(国研) 土木研究所 寒地土木研究所 寒地交通チーム 中村 浩

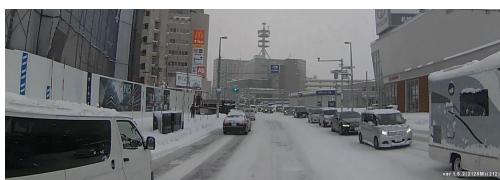
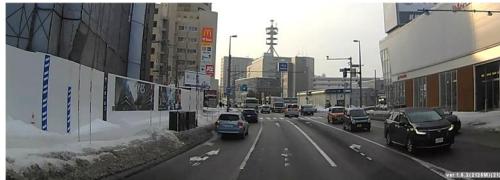
図-1 現地の路面状況

現地調査日の概要を表-1に示す。2025年1月31日の調査時においては、路面に光沢はみられず、つぶ雪の下層に圧雪が存在する状態であった。一方、2025年2月17日の調査時には、路面に光の反射が見られないものの、表

面がわずかに湿潤している状態、いわゆる半湿潤状態であった。これらの路面状態については、調査時間帯において計測対象区間を実際に走行し、目視により確認した。実際の走行状況を図-1に示す。

2025年1月31日8:00頃（雪氷路面）

2025年2月17日8:00頃（非雪氷路面）

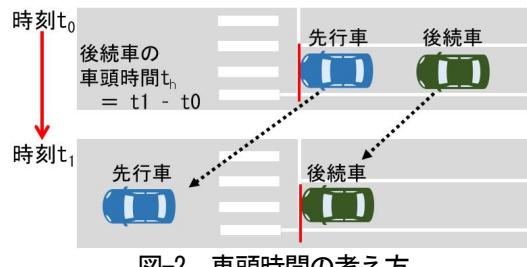
図-2 車頭時間の考え方

するため、停止線通過順で4台目以降かつ青現示開始時の滞留車両数分の車頭時間を観測対象とした。これらの条件のもとで得られた車頭時間の平均値を逆数にし、1時間あたりの交通流率に換算し飽和交通流率を算出した。

$$s = \frac{1}{\sum h} \times 3600 \quad (1)$$

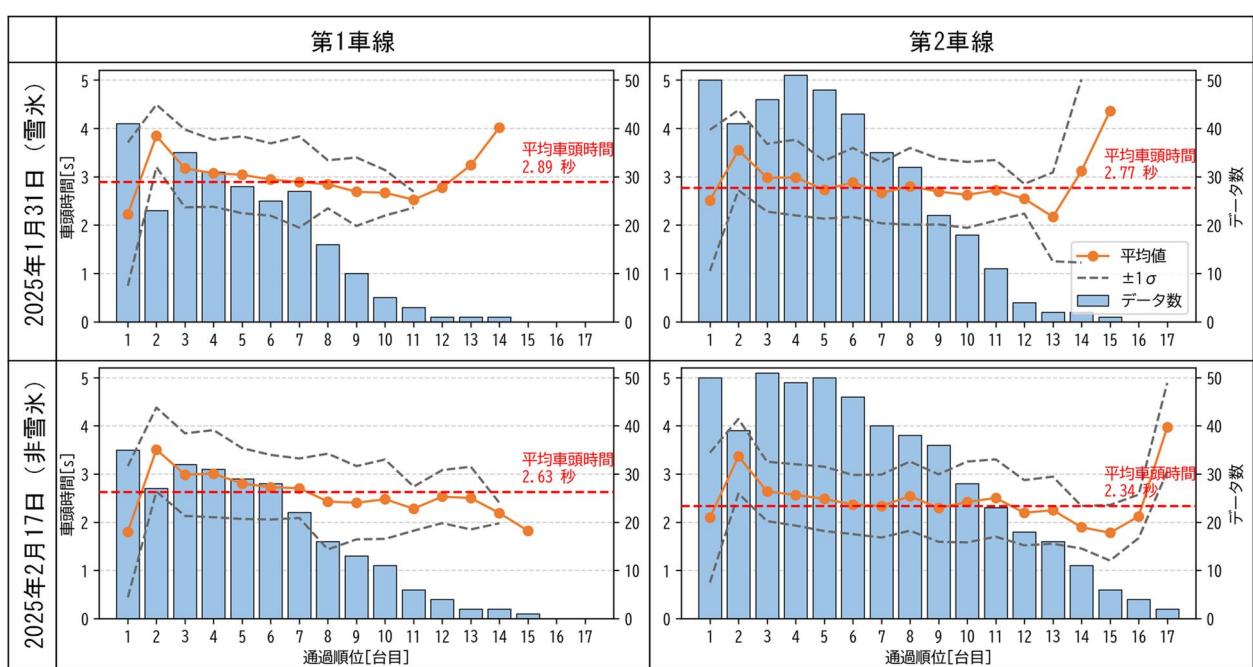
図-3 通過順位毎の平均車頭時間の推移

停止線通過順位別に発進損失の影響を確認するため、走行車線および路面の雪氷の有無を考慮した車頭時間の推移を図-3に示す。ここでは、車列構成が普通車相互間であるC-Cの観測値のみを対象としている。

図-3には、停止線通過順位が4台目以降の車両について算出した車頭時間の平均値を記載した。その結果、第1車線では、第2車線と比較して、発進損失の影響がより後続の車両まで及んでいる傾向が確認された。

また、第2車線に着目すると、雪氷路面時における4台目以降の平均車頭時間は約2.77秒であるのに対し、非

雪氷路面時には約2.34秒となっている。このように雪氷路面発生時に平均車頭時間が長くなる傾向は第1車線と同様であり、路面雪氷の有無の違いによる車頭時間の変化を確認した。
