平取ダム周辺で営巣する希少猛禽類への 配慮と繁殖状況について

室蘭開発建設部 鶴川沙流川河川事務所 平取ダム管理支所

平取ダムは、事業実施区域周辺において希少猛禽類の生息・営巣が確認されていたことから、平成 25 年のダム建設着工時より希少猛禽類に配慮した工事を進め、繁殖に影響を与えることなく令和 4 年に完成し、管理移行後の現在も繁殖への配慮を継続し維持管理を行っている。本報告は、平取ダム周辺における希少猛禽類の繁殖状況や配慮の取り組みについて報告するものである。

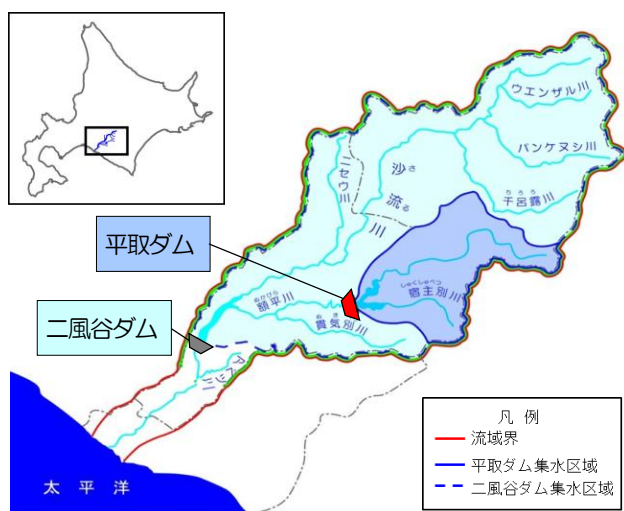
図-1 平取ダム位置図

沙流川は日高山脈に源流を持つ幹川流路延長 104km、流域面積 1,350km² の一級河川である。河口から約 21km の地点には、多目的ダムの二風谷ダムが平成 10 年より運用されており、支川額平川には、合流点から約 22km 上流に平取ダムが令和 4 年より運用中である。平取ダムは、堤高 55m、堤頂長 350m、型式は重力式コンクリートダムで総貯水容量 45,800,000m³、洪水調節、流水の正常な機能の維持、水道用水の供給を目的とする多目的ダムである（図-1、写真-1）。

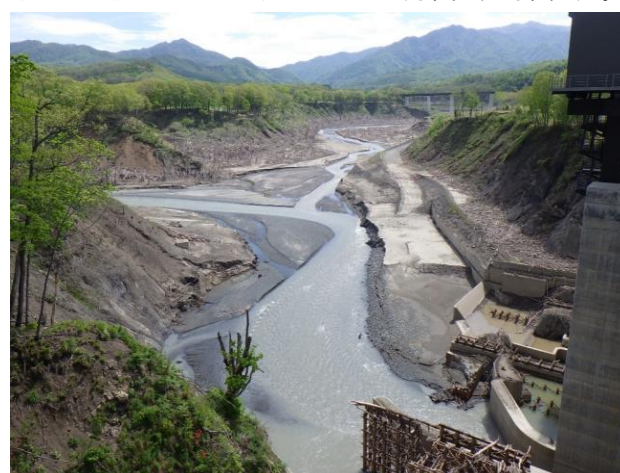
写真-2 流水型運用中のダム湖（令和5年6月）

平取ダムの運用としては、流況が豊富で利水補給を必要としない融雪期の4月～6月にかけて、ダム軸における河床高標高に設置する融雪期放流設備を開扉することで貯水池を空虚にし、流水の掃流力により土砂を自然流下させる流水型運用を行っている（写真-2、写真-3）。

平取ダムの運用では4月～6月までは流水型運用によりダム湖を空虚にし、7月には数日でダム湖を創出している。幼鳥が巣立つ直前に視覚的に大きな影響を与えると、巣棚からの落下や強制巣立ちを行ってしまうリスクもあることからハヤブサの動向を確認し調査業者、有識者と連絡を取りながら慎重にダムの運用を行っている。

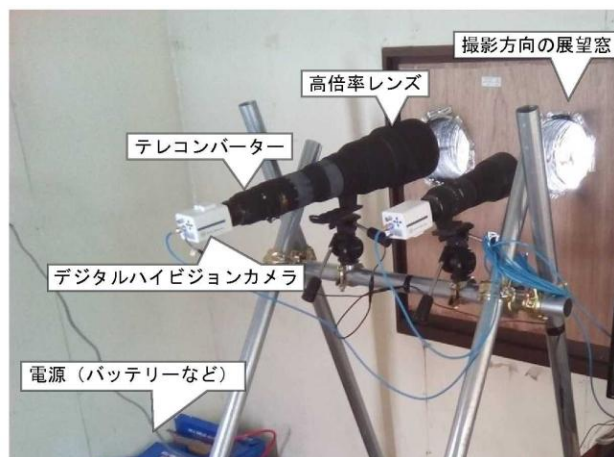
写真-6 映像撮影機器

当該ハヤブサつがいについては、これに加え巣内における行動の詳細や抱卵・孵化・巣立ち等の繁殖段階の確認及び給餌頻度、餌の種類等の把握のため、映像撮影用のカメラを設置し録画記録を実施した(写真-6)。

撮影された映像を基に繁殖ステージを確認し、工事の休止・再開の判断を行った。

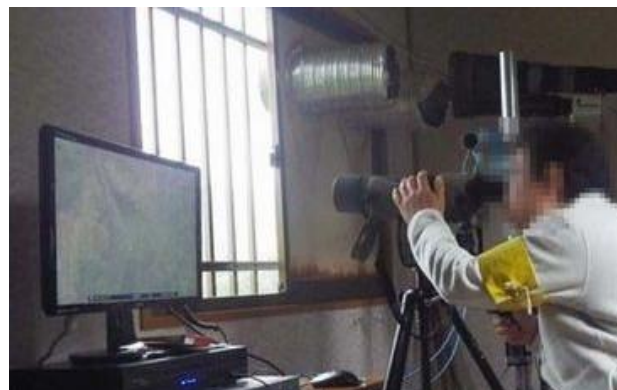
写真-7 屋内からの定点観察状況

工事中モニタリング調査は、繁殖期におけるつがいの動向の把握と、工事箇所の同時確認を行い、異常行動や忌避行動が認められた際は速やかに工事を中断し、繁殖への影響を低減させる事を目的として、抱卵開始1ヶ月前の3月上旬から幼鳥の巣立ちが確認される6月下旬の期間(前述した配慮期間)に、巣から充分離れた地点での屋内からの定点観察に加え、工事現場内での移動観察を主体として実施した(写真-7,8)。

また、工事工程や作業中断の判断基準を共有し、モニタリング担当者、ダム堤体工事業者、沙流川ダム建設事業所で連絡体制を構築し、ハヤブサに異常行動が確認された場合には速やかに連絡を取り、屋外で作業している作業員は、屋内へ退避する等の対応を取り、平常の行動を確認した後には工事を再開することとした。

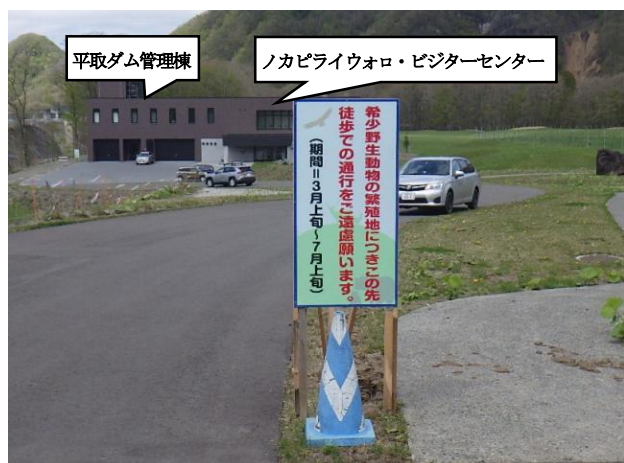
写真-9 通行注意看板

猛禽類は一般的に繁殖時期は自活できる能力の無い雛を外敵の接近から守るため自分のテリトリーに他の動物が接近することを嫌っており、猛禽類にとって「人間に見つめられること」は雛あるいは自分に危害を加えられるという認識させられると考えられていることから、管理に移行し周辺施設への一般客の来訪があるが繁殖期においては配慮区域内の人の通行を制限し、平取ダム管理棟に併設された展示施設であるノカピライウォロ・ビジターセンターでは巣棚方向にある大窓をブラインドで遮蔽し、配慮の取り組みを行っている(写真-9, 10)。

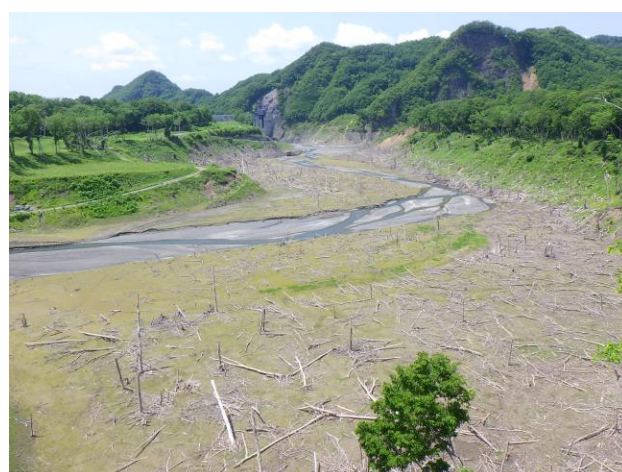
写真-11 貯水池の枯死木残置状況

平取ダム貯水地内には建設工事中のハヤブサへの配慮や、冬期間の積雪などによりアクセスできない期間が長く、工程的に困難であったという理由から伐採できなかった木が残置されていた(写真-11)。これらの木は4月から6月の流水型運用期間中以外はダム湖内に水没する箇所があり、伐採することが出来ない。しかし、この状態で放置すると洪水が起きた際に流され、大量の流木により網場の破損に繋がる可能性があることから令和6年に前述の馴化、工事中モニタリングを行いながら枯死木の伐採を行った。

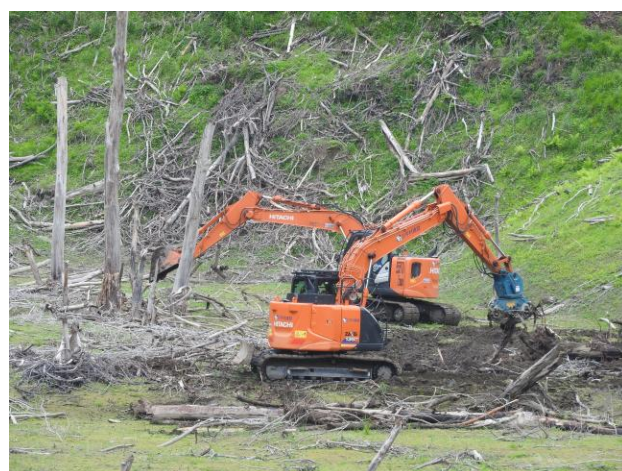
写真-12 枯死木伐採の作業状況

作業は、バックホウによる伐倒、除根を行いその場に枯死木を残置し7月の貯水時に網場に枯死木を漂着させて収集するという計画で、期間としてはハヤブサの正羽伸張後の6月15日より馴化を開始し、時間は8時から17時まで実施した(写真-12)。

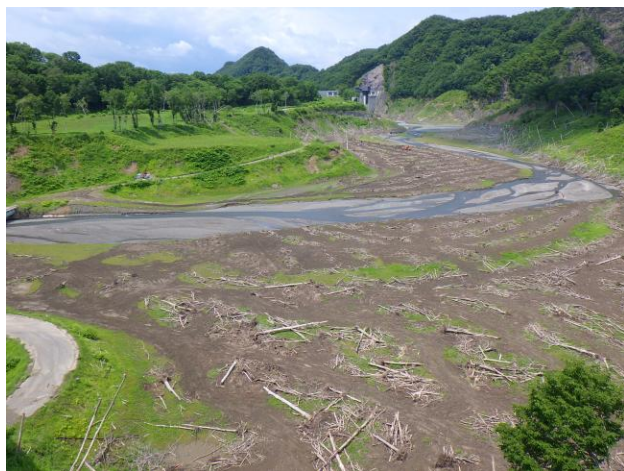
写真-14 伐採終了後の貯水池の状況

その後、23日に第1幼鳥、翌日24日に最終幼鳥の巣立ちが確認されたためその翌日の25日より伐採作業を再開し、湛水開始前に作業が完了した(写真-14)。

管理移行後もハヤブサに対して建設工事中と同様の体制でモニタリング・馴化を行い発注者、調査業者、有識者と密に連絡を取ることで配慮区域内での作業をハヤブサの巣立ちに影響を与えることなく完了することができた。
