ハリエンジュ林から在来広葉樹への林種転換試験について

旭川開発建設部旭川河川事務所 計画課 ○廣川 卓哉
 今村 仁紀
 株式会社ドーコン 清澤 道雄

石狩川上流域には、外来種でかつ流下阻害の原因となりうるハリエンジュが広く分布する。その対策の一環として、石狩川と比布川の合流付近において、ハリエンジュ林を在来広葉樹林へ転換する試み（林種転換試験）を実施している。本試験は、平成19年にハリエンジュ林内に在来広葉樹を植林し、以降モニタリングを継続し、令和7年で18年目となった。本報告では、蓄積されたモニタリング調査結果の分析・評価、現状のハリエンジュ林内の状況を踏まえた今後の展望を考察する。

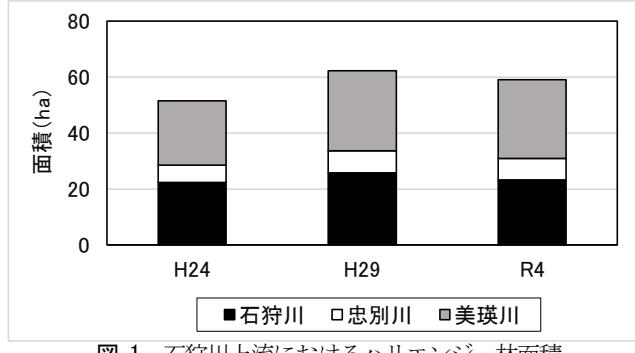
石狩川上流でも、ハリエンジュ林は面積が増加していくが、「防災・減災、国土強靭化のための3カ年緊急対策」による伐採等が進められて、令和4年の面積は少し減少している。（図-1）しかし、ハリエンジュは伐採後、伐株・水平根から萌芽・生長し、再樹林化するため、数年後には面積が戻るもしくは増加することが想定される。このような状況を鑑み、旭川河川事務所ではハリエンジュの再樹林化を抑制する試験を実施している（表-1）。

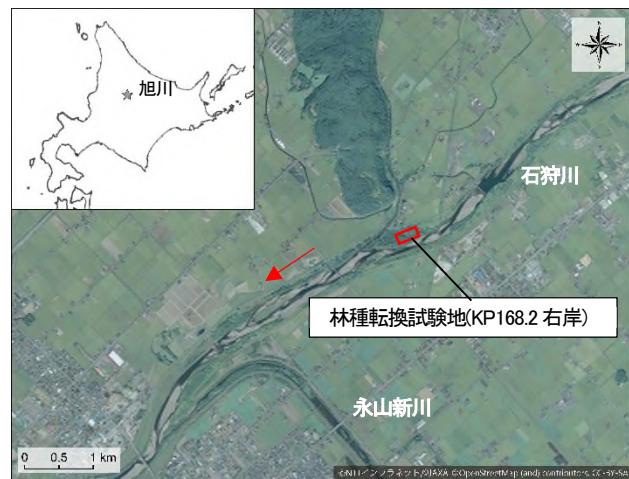
図-2 林種転換試験地の位置

試験地は、石狩川 KP168.2 右岸付近に位置し(図-2)、試験開始時点(H19)では樹齢 24 年のハリエンジュにより構成されている林であった²⁾。ハリエンジュ林内に 3m×4m の 8 個のプロットからなる帯状区を 4 本設け、各プロット内に同一種を 15 本、合計で 480 本を植栽した。植栽した樹種は、石狩川上流の河畔林の主な構成種であるハルニレ、ヤチダモ、オニグルミ、ミズナラ、イタヤカエデ、ドロノキの 6 種とした(図-3)。植栽は平成 19 年 11 月に実施し、元々生育していたハリエンジュを含む植物を除去し、その上に砂利を敷き均し、植栽を行った。植栽から 6 年間は植栽種の生育を維持するため年に 2 回の除草を実施し、その後は人による管理は実施していない。

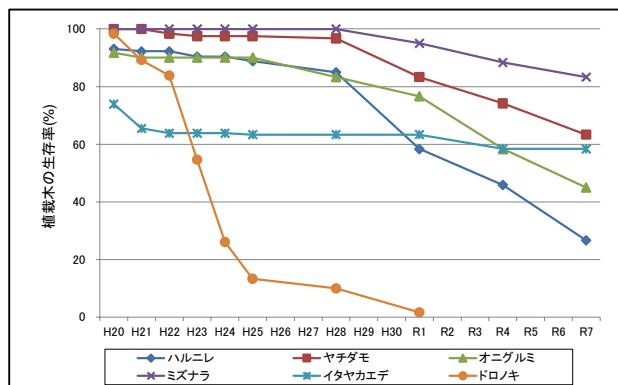
図-5 植栽種の生存率の変化

植栽種の生育調査より植栽種の生存率（植栽本数のうち生存個体の本数の割合）、各プロットの最大樹高の平均を樹種ごとに算出し、その経年変化を図-5、図-6 に示した。

植栽種の生存率は、ミズナラ、ヤチダモ、オニグルミ、ハルニレは、平成 28 年までは安定していたが、令和元年以降は減少している。特に、ハルニレ、オニグルミは減少の程度が大きく、令和 7 年度時点では 50%以下となっている。ミズナラ、ヤチダモは生存率の減少幅が比較的小さい。特に、ミズナラについては、令和 7 年度時点では 80%以上の生存率となっている。イタヤカエデは試験開始直後に生存率が低下しているが、これは試験直後にプロット 16 の個体の多くが枯死したためである。ただし、その後の生存率は安定し、令和 7 年時点では 60%程度となっている。ドロノキは平成 23 年から令和元年にかけて生存率が大きく減少し、令和 4 年には全ての個体が消失した。

植栽種のうちヤチダモ、オニグルミ、ミズナラ、イタヤカエデは生存率に違いはあるものの、樹高は順調に生長している。これらのうちイタヤカエデを除く3種は、平成28年以降に生存率が低下するという共通点がある。平成28年以降の消失・枯死木と生存木の樹高を図-10に示したが、ドロノキを除く樹種で生存木の樹高が消失・枯死木よりも高い。このことから、植栽木間で自然淘汰(ここでは個体間競争による淘汰を指す。)が起きているものと考えられる。今後も、イタヤカエデも含めてこれらの種は、自然淘汰がさらに進み、生長が良い個体が生き残るものと考えられる。

ドロノキ、ハルニレは生育状況が不良であり、ドロノキに至っては令和4年時に全て消失した。これらの要因として、ドロノキはドロノキハムシによる食害(H21~25)、ハルニレはエゾシカによる食害(H28)が確認されているほか、ドロノキについては陽樹のため暗い環境での生育に適していなかったことが考えられる。これら2種については、自然淘汰以外の要因で個体数が減少している。

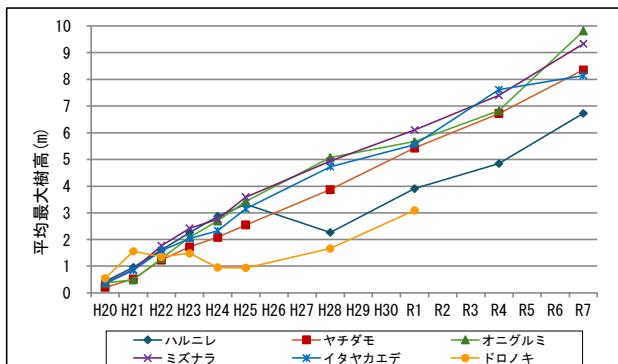
図-6 植栽種の最大樹高の平均の変化

各プロットの最大樹高の平均は、オニグルミ、ミズナラ、ヤチダモ、イタヤカエデは順調に伸長を続け、特にオニグルミ、ミズナラは、令和 7 年には樹高が 10m 近くとなっている。ハルニレは、平成 28 年に一時的に樹高が低くなり、令和 7 年時も他の樹種と比べると樹高が低い。

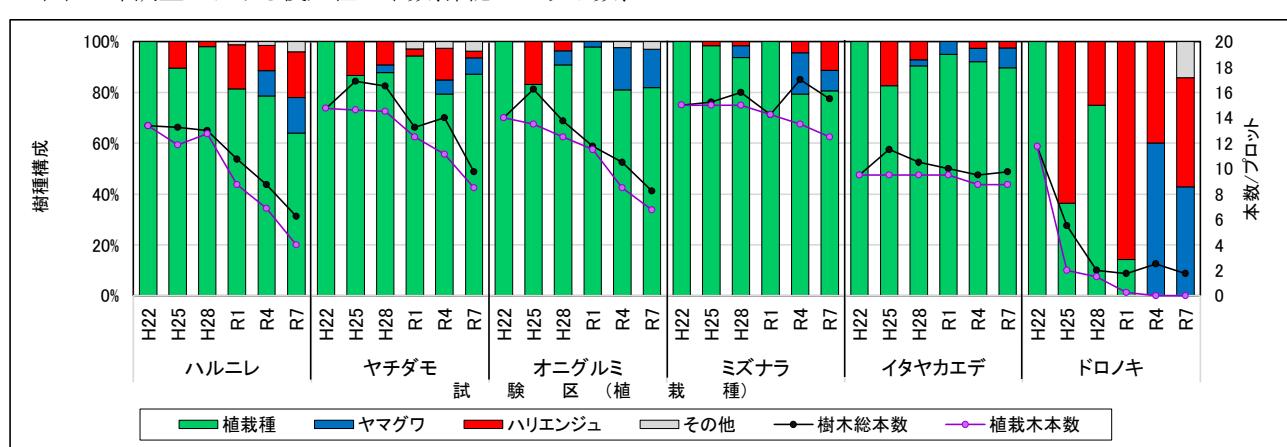
図-7 各植栽プロットの樹種構成

植栽種ごとのプロット内の樹種構成を図-7 に示した。ヤチダモ、オニグルミ、ミズナラ、イタヤカエデは植栽種の割合が 80%以上で安定して推移している。これらの 4 種は、植栽種の生存率変化に違いはあるが、順調に樹高は生長している。ハルニレ、ドロノキは植栽種の割合が減少し、侵入種（植栽種以外の種）の割合が増加傾向である。特にドロノキは、ハリエンジュを含めた侵入種の割合が高い。

ヤチダモ、オニグルミ、ミズナラ、イタヤカエデのプロットは植栽種の割合が高く推移し、群落として安定している。

一方で、ハルニレ、ドロノキのプロットは植栽種の割合は減少し、侵入種の割合が増加傾向にあり、不安定な状態である。主な侵入種はヤマグワ及びハリエンジュであり、ヤマグワは5m以上の個体がみられプロット内に定着している。ハリエンジュは最大でも2m以下であり、大部分が1m以下の稚樹である。このため、ハリエンジュは侵入するものの、定着せずに消失していると考えられ

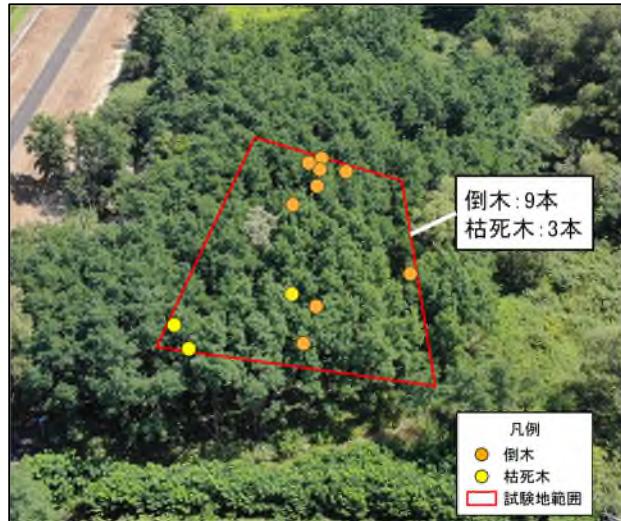
図-8 試験地景観と倒木・枯死木の状況 (R7.8撮影)

上空からの試験地景観及び倒木・枯死木の状況を図-8に、試験地周辺のハリエンジュ林の面積変化を図-9に示した。

上空からの試験地景観は、大部分がハリエンジュ林であり植栽種は視認されない。試験地内のハリエンジュ(高木)の倒木・枯死木の状況は、倒木が9本、枯死木が3本確認されている。試験地周辺のハリエンジュ林は試験地上流側の開けた草地に拡大しており、面積も平成19年の5,331m²から、令和7年には11,985m²と2倍以上となっている。

上空からの試験地景観は大部分がハリエンジュであり、植栽種は視認されていない(図-8)。しかし、側方から試験地を望むとハリエンジュの高木の下に、植栽種が順調に生育している状況を確認することができる(写真-1)。さらに植栽種生育調査からもヤチダモ、オニグルミ、ミズナラ、イタヤカエデが自然淘汰により個体数が減少しながらも、生存している個体は順調に生育していることが確認できた。

試験地内では、倒木・枯死木が合計12本確認された(図-8)。本試験地のハリエンジュは樹齢が40年以上であることと²⁾、ハリエンジュは腐朽が樹齢30年から始まること⁵⁾を踏まえると、近い将来に試験地内においてハリエンジュの倒木・枯死木が増加する可能性が十分にある。
