渚滑川のケショウヤナギ保全に向けた取り組みについて

網走開発建設部 遠軽開発事務所 河川課 ○伊藤 玲駆
秦 庸英
樋本 英俊

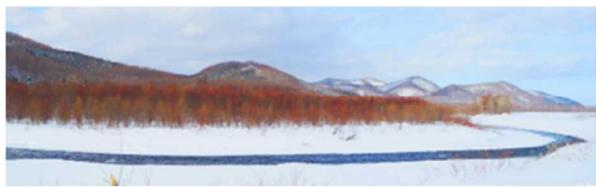
写真-1 渚滑川のケショウヤナギの群落面積の変化

渚滑川流域には、国内では分布が限られる希少種のケショウヤナギが河口から中流域にかけて連続的に生育している。この種は晩秋から早春にかけての冬季に枝や幹に白粉を施したような白色を呈し、小枝は紅色を帯びる特徴を有する（写真-1）。渚滑川のケショウヤナギは群落面積の減少のみならず、その面積に占める樹齢10年以下の若齢林が極めて少なく、樹齢35～50年の樹木が大部分を占めるようになってきている（図-2）。

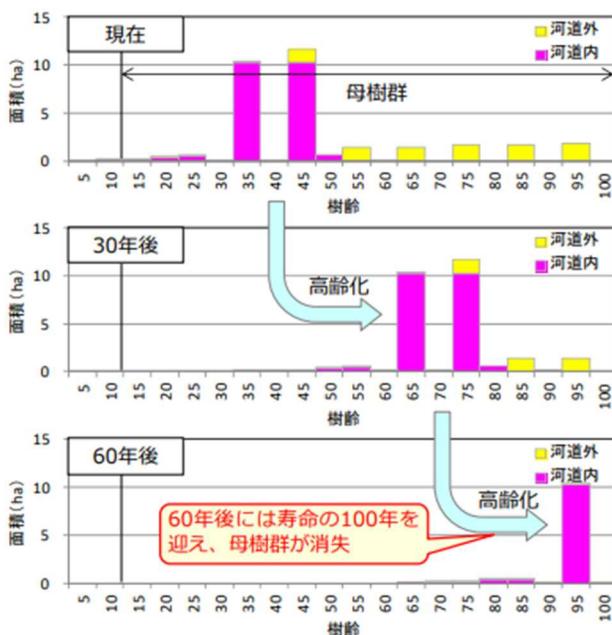
図-3 渚滑川のケショウヤナギの樹齢構成の推移予想

ケショウヤナギは一般的なヤナギ類とは異なり、出水により形成される礫河原に種子が散布されることにより定着・更新するため、河川の流況と密接な関係がある。母樹は毎年種子を散布しているが、近年は河道内に更新場となる環境が減少していることによってケショウヤナギの群落面積が減少傾向を示している。ケショウヤナギの寿命は100年程度と言われており、今後、礫河原及びケショウヤナギ群落の減少が続いた場合、近い将来、渚滑川のケショウヤナギ群落が絶滅する可能性がある（図-3）。渚滑川系河川整備計画〔変更〕（令和6年3月）では、多様な生物の生息・成育・繁殖の場の保全と創出が示されており、ケショウヤナギの生育環境については、河道掘削形状を工夫することで現状のケショウヤナギ生育箇所の掘削を極力回避し、流下能力に支障のない範囲

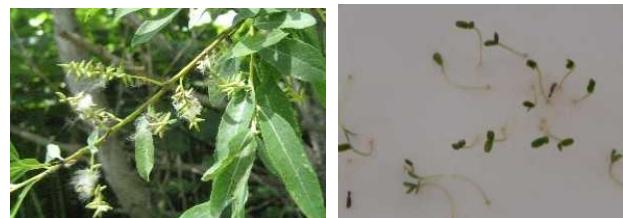
写真-2 ケショウヤナギの果実(左)と発芽した種子(右)

渚滑川では、ケショウヤナギは6月下旬から9月上旬頃までの期間、綿毛つきの種子を放送出するため、6月下旬

～7月下旬にかけて果実を採取し、育苗を行った（写真-2）。採取した果実から種子を取り出し、さらにカビの発生を防ぐため、種子から綿毛を分離した。分離にはふるいを用いて種子を精選した。種子の寿命は1ヶ月程度のため、採取後は速やかに発泡スチロール箱等の苗床に播種した。ケショウヤナギの実生は有機物が含まれている環境では害虫や病原菌による被害を受けやすいため、苗床には腐葉土などは使用せずに、自然の礫河原に近い環境として、砂利や碎石等を用いた。ケショウヤナギは発芽後、根を地中深くに伸ばす特徴があり、1年で根は20cm以上の深さまで成長する。そのため、発泡スチロールの苗床に蒔き出した苗が成長した後、深さを確保するために牛乳パックを用いた苗床へ移植した。

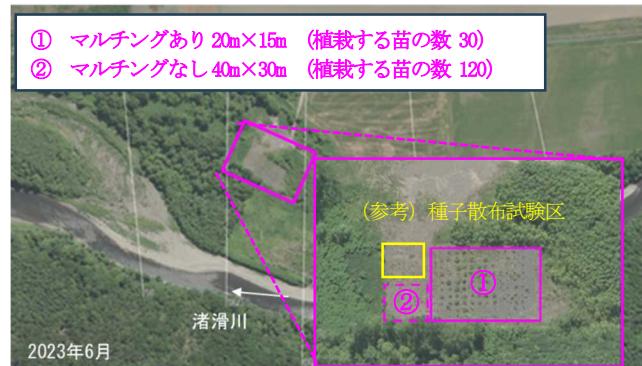
図-4 苗の新規導入試験箇所

上記で育てた苗を用いて、平成29年度に現地導入を行った。試験場所は、利水上の支障がない渚滑川の高水敷とし、約0.1haを確保した。根が活着しやすいように地盤の表層30cm程度を耕し、その上に20mm程度の碎石を約10cm厚に敷き均したマルチングあり区と、マルチングなし区を設定し、それぞれ格子状に3m間隔でケショウヤナギの苗を150個体導入した（図-4）。苗を植える際には、剣先スコップを用いて深さ30cm程度を掘り、根がまっすぐ立つように引き上げながら砂利をかけ、水やりを実施した。

なお、図4に示す「種子散布試験区」については、平成31年度に種子散布試験を実施した。播種時期は育苗に適するとされる7月中旬と7月下旬の2回とし、播種床は3種類の土壤の上に、混合土（川砂、鹿沼土または火山礫、腐葉土を混合したもの）を1cm程度覆土したものを播種床とした。3種類の土壤については以下の通りである。

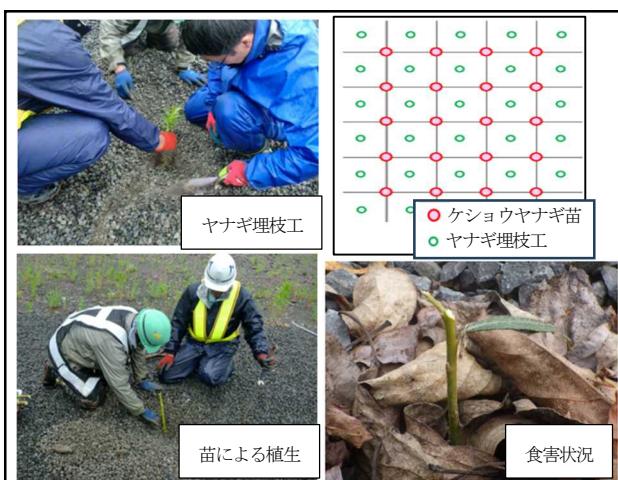
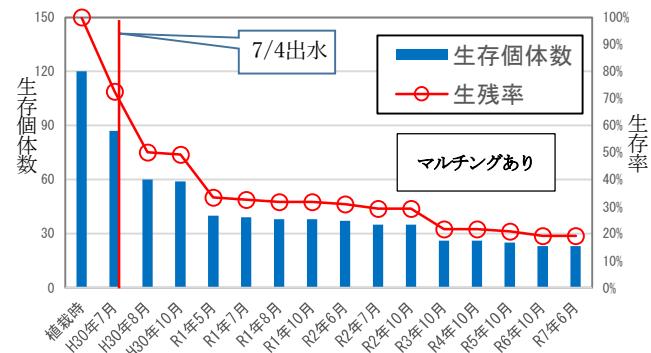
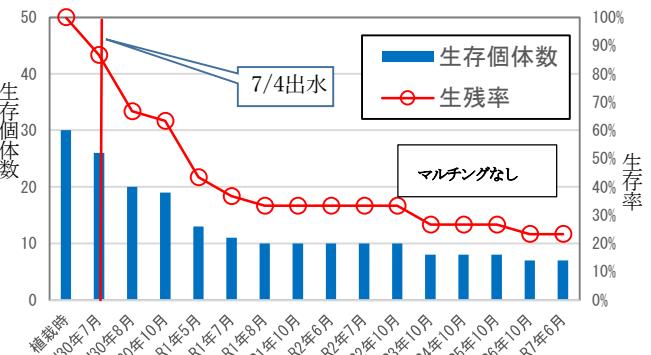
図-5 H30年6月新規導入時からの生残個体数・生残率の変化

シカによる食害の影響が大きかった。また、生残している苗も9割程度が食害被害を受けていた（表-1）。そのため平成30年6月には、専門家の指導のもと、食害対策として、ケショウヤナギと合わせて一般ヤナギ類（エゾノキヌヤナギ、エゾヤナギ等）をケショウヤナギの間に格子状に植栽した（写真-3）。一般ヤナギ類は埋枝工により導入した。合わせて、枯死したケショウヤナギを除去し、新たに苗を導入した。その結果、平成30年10月の調査では、7月の出水による影響で多少減少したものの、食害率が5割以上減少し、生存率はマルチングあり区で50%程度、なし区で60%程度となった（図-5）。これまでの試験結果から、導入後3年程度までは乾燥や出水による埋没、シカやウサギ等による食害により生残率が低下したが、その後は生残率が安定した。生残率が安定し始めた導入4年目（令和3年度）のケショウヤナギは平均樹高が70cm程度まで成長しており、これらの外的影響を受けにくくなつたことが考えられる。その後は一定の生残率となり、導入数の約2割は定着することを確認した（図-5）。また、令和7年時点における生存個体の平均樹高は、マルチングあり区で約270cm、マルチングなし区で約125cm程度であり、令和4年以降成長が鈍化傾向にあるが、枯死個体はほぼ見られず、順調に生長している（図-5,6）。

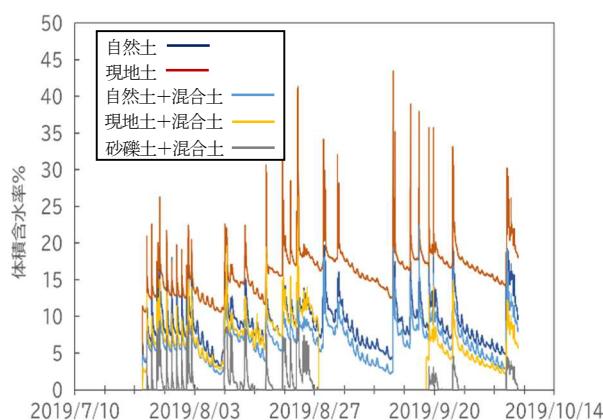
図7 播種床（土壤）の土壤水分

成績不良の要因として、試験地の乾燥傾向が芽生えの生残および後継樹としての成長に影響を及ぼした可能性が高いと考えられる。現地試験地では播種床条件ごとに体積含水率を測定しており、その測定結果では概ね現地土、現地土+混合土、自然土、自然土+混合土、砂礫土+混合土の順で高く、現地土で土壤の保水力が比較的大きいことを示している（図7）。芽生えの生残数が著しく少ない砂礫土+混合土では、土壤表層部の体積含水率が0%になることが多く、土壤表層部の乾燥が芽生えの生残に大きな影響を与えていていると考えられる。ケショウヤナギは一般に礫質土壤を選考するとされているが、本試験結果から、種子の発芽および芽生えの生存・成長においては土壤表層部の水分状況等が生残の重要な条件になると推察される。

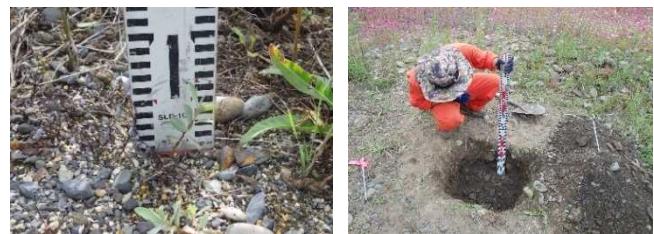
写真4 播種3年後の生育状況(左)と試験地の掘削状況(右)

結果、H31年度10月調査時は自然土と混合土の組み合せで50%程度の発芽は確認されたものの（表-2）、その後の成長には至らなかった。播種3年経過後において

も、生存している個体は2株のみであり、その草丈は10cm未満である（写真4）。

また、ケショウヤナギは直根性を有するため、土壤表層部が乾燥していても地下水位が浅い場合には根を地下水まで伸ばし、水ストレスを回避できるとされる。しかし、本試験地では50cm程度まで掘削しても地下水は確認されなかった。このことから、地下水へのアクセスが不可能であり、乾燥による水ストレスも芽生えの生残率低下に直接的に寄与したと考えられる。

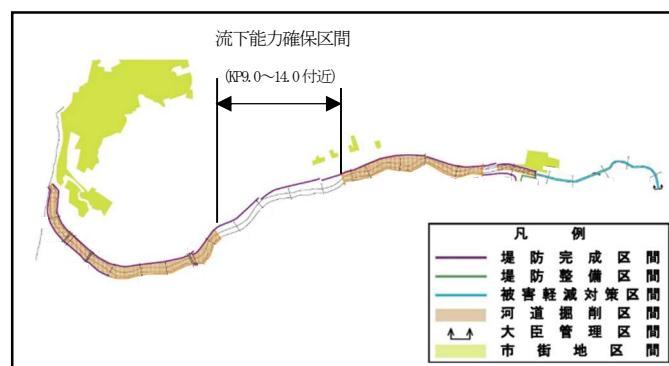
図8 渚滑川の現況の流下能力図

渚滑川は、R7末時点でKP5.2付近まで河道掘削を段階的に実施しており、流下能力の向上を図ることとしている。ケショウヤナギの苗導入を展開するにあたり、河道内に樹木の生育が許容される区間で行う必要がある。流下能力が確保されているKP9.0～14.0付近（図8）で、アクセスが可能な右岸高水敷が導入候補地となる。

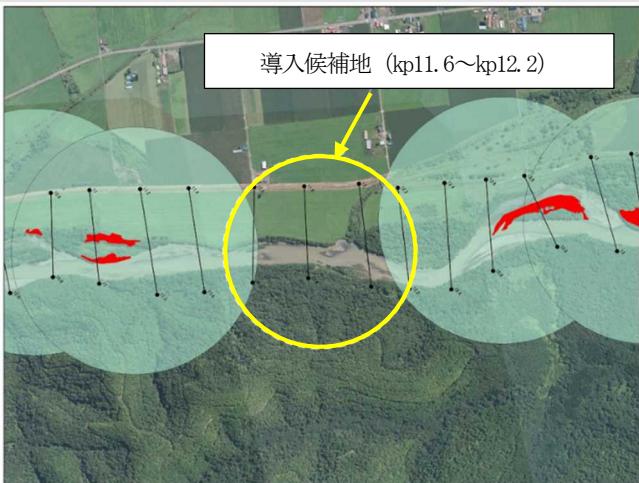
図-9 ケショウヤナギの導入候補地

平成30年度に実施した種子トラップ調査から、1つの群落から安定して種子供給される範囲は500m程度と推定された。現状のケショウヤナギ群落範囲から、種子散布可能範囲を設定し、母樹群の不足している区間を抽出した結果、KP5.0～5.4付近、KP11.6～12.2付近、KP15.0～15.4付近、KP17.2～17.4付近が候補地となる。なお、これまでのケショウヤナギ分布範囲の変遷から、KP3.0付近より下流およびKP19.0付近より上流はケショウヤナギの生育が確認されておらず、生育潜在性を有していないと考えられるため候補から除外した。

(1)、(2)の検討結果より、流下能力が確保されており、

かつケショウヤナギ母樹群が不足しているKP11.6～12.2付近を導入候補地とする（図-9）。検討した区間は、現状では高水敷が採草地として土地利用されていることや、KP10.5付近の中州は施工上アクセスが困難であることから、実現可能で再生可能な範囲としてはKP12.0～12.6にある樹林帯の範囲となる（図-10）。この範囲において必要な敷高まで掘削を実施した場合、新たにケショウヤナギは約4ha回復することが想定される。
