橋面防水工の性能低下に関する実規模実験と施工時留意事項の整理

(国研) 土木研究所 寒地土木研究所 寒地構造チーム ○西村 敦史
角間 恒
佐々木 優太

既設床版を対象とした橋面防水工において、施工後の比較的早期に、床版下面の漏水や舗装損傷が発生する事例が少なくない。本稿では、実規模実験を実施し、施工環境条件および床版表面状態が防水層の接着性能に及ぼす影響を評価した。併せて、実験結果および既往の検討結果を踏まえ、施工時の留意事項を整理した。

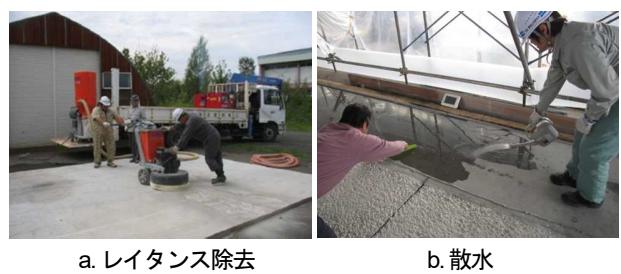
写真1 施工状況の例 (シリーズ1)

シリーズ1には、新設したヤードを使用した。まず、床版を模したコンクリート基盤（設計基準強度 24N/mm^2 ）を構築し、自走式床面研磨機（重量385kg、研磨幅650mm、回転数600~1200rpm）を用いて、床版表面のレイターンスを除去した（写真-1a）。

防水層には、アスファルト系プライマー、アスファルト加熱型防水材および4号珪砂からなる一般的なアスファルト加熱型塗膜防水層（以下、一般防水）を使用し、施工環境条件として、防水層施工時の床版の表面温度および含水率を変化させた。表面温度および含水率は、「道路橋床版防水便覧」⁶⁾（以下、防水便覧）に示されている施工上の目安（表面温度5°C以上、含水率10%以下）を参考に設定し、防水層の施工時期により表面温度を、床版表面への散水（写真-1b）により含水率を調整した。防水層施工直前に計測した床版の表面温度および含水率は、ケース1A~1Dでそれぞれ、20.0°C/4.4%、14.8°C/10.5%、2.6°C/6.8%、2.5°C/9.8%であった。

a. レイタンス除去 b. 散水

表-1に各シリーズおよびケースの試験条件を、写真-1に施工状況の一例を示す。

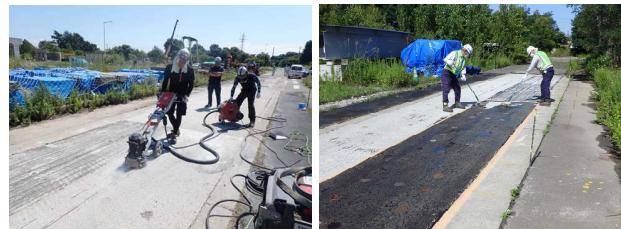
写真2 施工状況の例 (シリーズ2)

区画 2B では、手押し式床面研磨機（重量 72kg、研磨幅 280mm、回転数 600～1200rpm）を用いて床版表面の研掃を実施した（写真-2a）。このとき、研掃深さを調整することで、軽微な凹凸が残る状態、および、指触により凹凸が確認できない状態の二つの表面状態を設定した（表-1 中のケース 2B(1)および 2B(2)）。

防水層には、区画 2A、2B、2D では一般防水を、区画 2C では、高浸透型のエポキシアクリレート系樹脂プライマーを併用した複合防水を施工した（写真-2b）。その後、ヤード全面に改質 II 型細密粒度ギャップアスファルト混合物（13F55）を厚さ 40mm で施工した。

a. 切削後の表面研掃
(区画2B)

b. 高浸透型プライマーの塗布
(区画2C)

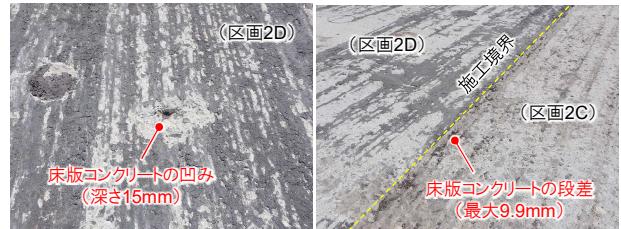
写真3 床版表面の異常箇所

区画 2D では、既設床版を傷めないよう、切削機とバックホウを併用して舗装を撤去した。具体的には、既設舗装 40mm のうち 30mm を切削機により撤去し、残る 10mm をバックホウにより剥ぎ取った。なお、区画 2D は本報告とは別の目的で施工した区画であったが、改良に際し、写真-3 に示すように、床版表面に部分的な凹み（直径 70mm 程度、最大深さ 15mm 程度）が発生している箇所が観察された。また、区画 2B～2D の境界には、舗装撤去方法の違いに起因する段差（3.9～9.9mm、平均 6.6mm）が確認された。これらの床版表面の異常（以下、不陸）は、実際の補修工事においても頻発するものであり、本実験では、これらの不陸が防水層の接着性能に及ぼす影響についても併せて確認することとした（表-1 中のケース 2D および 2BD）。

a. 床版表面の凹み

b. 床版表面の段差

凹み箇所および段差箇所に着目したケース 2D および 2BD では、せん断接着強度が判定基準を下回った。破断モードは防水材の材料破壊が支配的であり、表面処理方法の影響に着目したケースと比較しても、不陸の有無による顕著な変化は認められなかった。これらの結果は、不陸箇所で防水材の膜厚が局所的に増加し、せん断載荷時の変形が大きくなつたことで、防水材の材料破壊が生じやすくなつたことが一因と考えられる。

床版表面に凹みや段差等の不陸がある場合、防水層の接着性能は規格を満足しなかった。補修工事では、断面修復工や分割施工時の施工境界、打撃工法による舗装撤

去・床版損傷除去を行った箇所に不陸が生じやすいため、防水層施工前に不陸を確認し、解消しておくことが重要である。

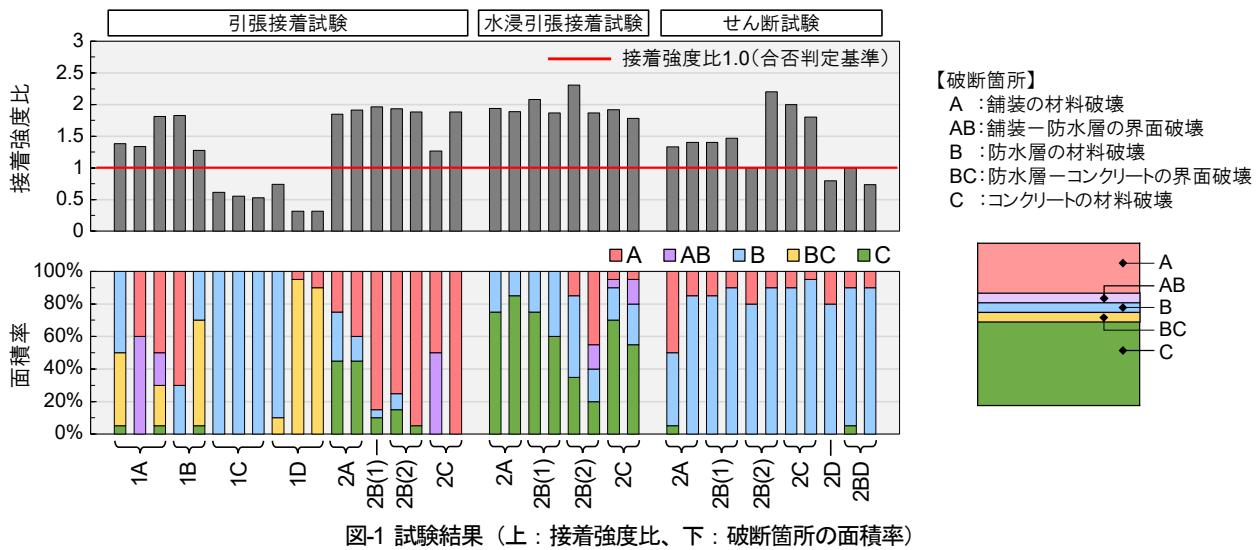
図-1 試験結果（上：接着強度比、下：破断箇所の面積率）

図-1に、各ケースにおける接着強度比（接着強度/判定基準）および破断箇所の面積率を示す。なお、接着強度が判定基準未満、かつ、舗装材料破壊の面積率が100%となった供試体については、防水層の接着性能を正当に評価できないものとして整理から除外した。

5°C以上の条件（ケース 1A、1B）において含水率の影響を比較すると、含水条件の違いによる接着強度の低下は認められず、全ての供試体が合格となった。また、破断箇所の面積率は分散しており、破断モードの明確な差も確認されなかった。

5°C未満の条件（ケース 1C、1D）では、含水条件の違いによらず接着強度は判定基準を下回り、特に、高含水時に接着強度の低下が顕著になった。破断面の観察からは、5°C以上の条件では明確な破断モードが認められなかつたのに対し、5°C未満の条件では、低含水時に防水層の材料破壊が、高含水時に防水層とコンクリートの界面破壊がそれぞれ支配的となった。これは、低温下では防水材の強度発現が十分でないこと、また高含水条件で界面の接着形成が阻害された可能性を示している。

引張接着試験では、切削後の表面を未処理としたケース 2Aにおいて、コンクリートの材料破壊が40%を占めたのに対し、研掃を行ったケース 2B(1)および 2B(2)では、コンクリートの材料破壊の割合は減少して舗装材破壊が支配的となった。複合防水を施工したケース 2C では、

コンクリートの材料破壊は認められず、舗装材破壊または舗装-防水層の界面破壊が支配的であった。これより、切削により床版表面に損傷が発生するものの、研掃を行うことで表面状態が改善され、破断が舗装側へ移行することが示された。また、浸透系プライマーを併用した複合防水では、床版表面の補修効果がより高く、コンクリート材料破壊を抑制できることが確認された。

水浸引張接着試験では、全体としてコンクリートの材料破壊が支配的であり、切削のみのケース 2A、軽微な研掃を行ったケース 2B(1)、複合防水のケース 2C では、その面積率が 50~80%と高くなかった。これは、切削により発生した表面の損傷に水が浸入したことによる影響と推察される。なお、本試験ではコア周面からの水の浸入を遮断しておらず、実際の現場条件とは水の浸入経路が異なる。このため、軽微な研掃を行ったケースや複合防水のケースでは、本試験結果のみから耐水接着性能を評価することには留意が必要である。一方、研掃により床版表面を平滑としたケース 2B(2)では、コンクリート材料破壊の面積率が 20~30%に留まっており、その要因として、研掃深さを増すことで表面損傷の除去範囲が広がったことが考えられる。これより、十分な研掃による床版補修は防水層の耐水接着性能の確保に有効であることが示唆される。

せん断試験では、全てのケースで防水材の材料破壊が支配的であり、表面処理方法の違いによる破断モードの顕著な差は認められなかった。
