シラン系表面含浸材による鉄筋コンクリートのマクロセル腐食抑制効果に関する研究

国立研究開発法土木研究所 寒地土木研究所 耐寒材料チーム ○遠藤 裕丈
国立研究開発法土木研究所 寒地土木研究所 耐寒材料チーム 吉田 行

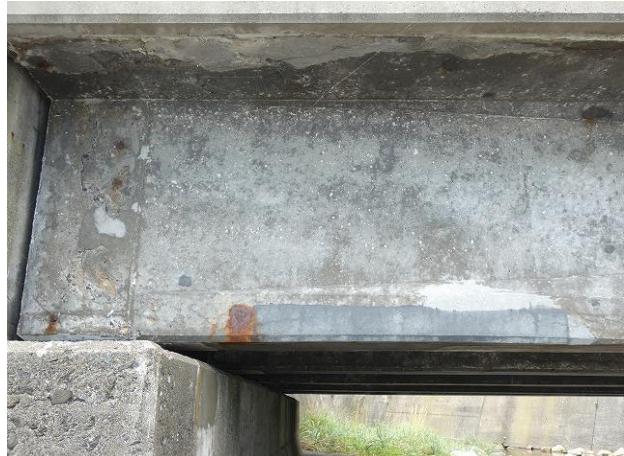
写真-1 断面修復部に隣接する既設部で発生したマクロセル腐食 (道南地方の道路橋)

写真-1は、断面修復部に隣接する既設部で発生したマクロセル腐食の事例である。この事例は、図-1に示すように、Cl⁻が残存する既設部の鉄筋が陽極（アノード）、断面修復部の鉄筋が陰極（カソード）となって、既設部の鉄筋が鉄イオンに変化し、この変化によって発生した電子が断面修復部の鉄筋へ移動する一方、断面修復部では移動してきた電子と水分および酸素との反応によって水酸化物イオンが生成され、この水酸化物イオンが陽極へ移動し、鉄イオンと反応して腐食物が生成させ、再劣化に至ったものと考えられる。

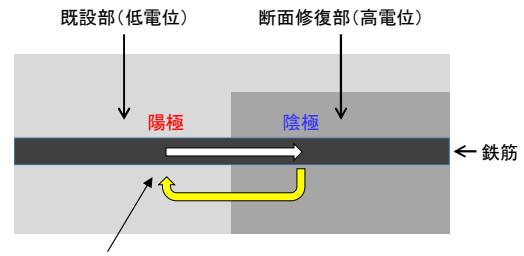
図-1 断面修復部に隣接する既設部で発生するマクロセル腐食のメカニズム

鉄筋腐食の進行形態は、図-1や図-2で示したように、陽極と陰極の位置が明らかに離れており、大きな電気回路が形成されることで、陽極の鉄筋が局所的に腐食するマクロセル腐食と、陽極と陰極の位置が極めて近く、微小な電気回路（ミクロセル回路）が鉄筋表面の随所に一樣に形成され、鉄筋表面の腐食が全体的に進行していくミクロセル腐食に大別される。断面修復において懸念されるマクロセル腐食は、ミクロセル腐食に比べると腐食速度が大きいとされており¹⁾、マクロセル腐食の抑制は、再劣化防止の観点から重要と言える。

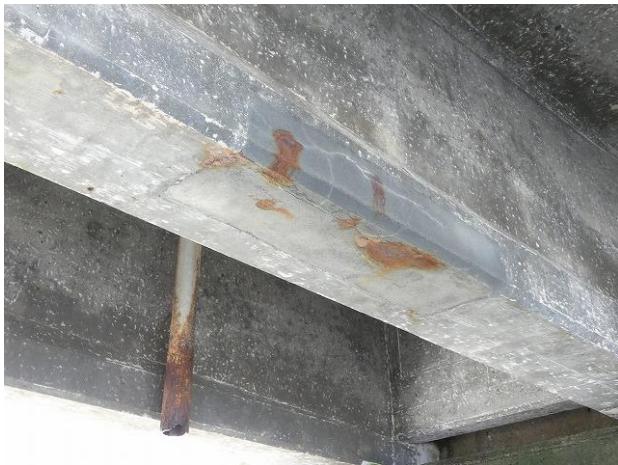
一方、写真-2は、断面修復部の背面側の既設部で発生したマクロセル腐食の事例である。断面修復部にひび割れと鏽汁が集中していることがわかる。この事例は、図

写真-2 断面修復部の背面側の既設部で発生したマクロセル腐食 (道南地方の道路橋)

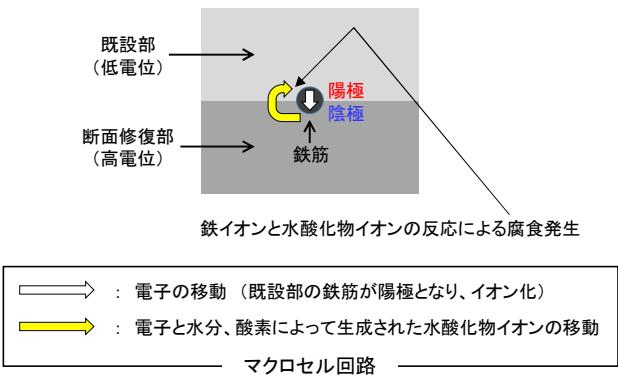
図-2 断面修復部の背面側の既設部で発生するマクロセル腐食のメカニズム

-2に示すように、断面修復部の背面に存在する断面修復部と既設部との間で電位差が発生し、既設部側の鉄筋に腐食が発生し、その後、腐食が進行したことで、再劣化に至ったものと考えられる。

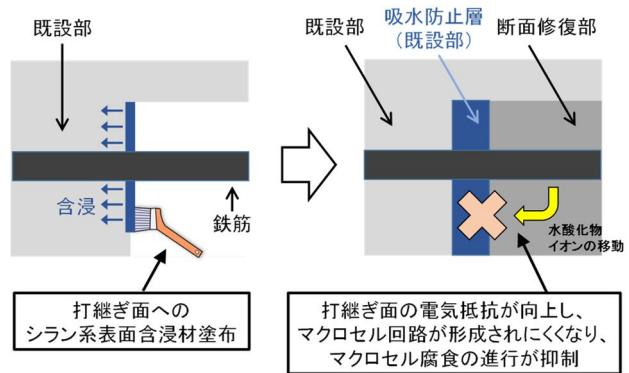
図-3 打継ぎ面へのシラン系表面含浸材によるマクロセル腐食抑制技術の概念

一方、近年は図-3に示すように、断面修復前に既設部側の打継ぎ面にシラン系表面含浸材を塗布し、打継ぎ面から深さ数mm範囲に吸水防止層を設けて電気抵抗を高め、マクロセル回路の形成を防ぐことで、マクロセル腐食の進行を抑える技術が開発されている^{4), 5)}。

しかし、打継ぎ面にシラン系表面含浸材を塗布すると、断面修復部と既設部との付着に影響が及ぶことが懸念される。そこで、図-3で示した技術の適用性の検討の一環として、マクロセル腐食の抑制と付着の確保を両立できる施工方法について検討を行った。

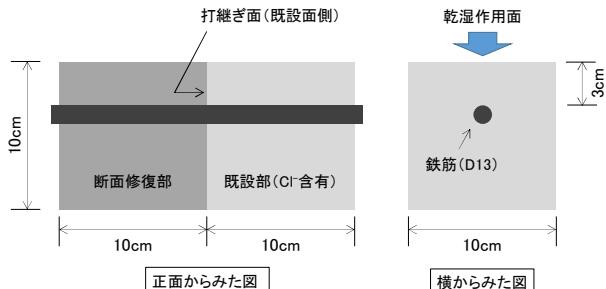
図-4 供試体1 (既設部でのマクロセル腐食抑制効果の評価)

供試体は、既設部でのマクロセル腐食抑制効果を評価するため、断面修復部と既設部の鉄筋が連続する図-4に示す供試体1と、マクロセル回路の形成状況の把握のため、宮里ら⁷の研究を参考に断面修復部と既設部で鉄筋を分断し、分断と接続の可変が可能となるよう、鉄筋同士をリード線で繋いだ図-5に示す供試体2を準備した。供試体の寸法は、断面修復部と既設部をあわせて10cm×10cm×20cmとした。かぶりは3cmとし、乾湿作用面からのかぶりが3cmとなるようにD13の鉄筋を配置した。はじめに既設部を打設し、材齢7日目まで湿潤養生を施した。次に、材齢13日目にはつた状態を模擬するため、打継

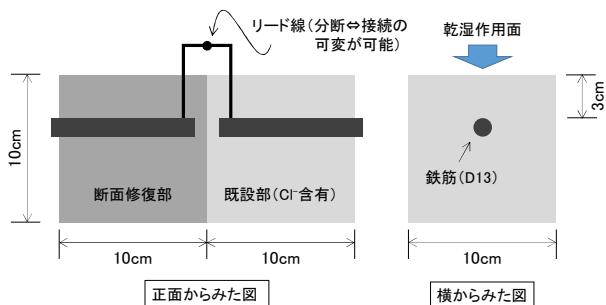
図-5 供試体2 (マクロセル回路の形成状況の把握)

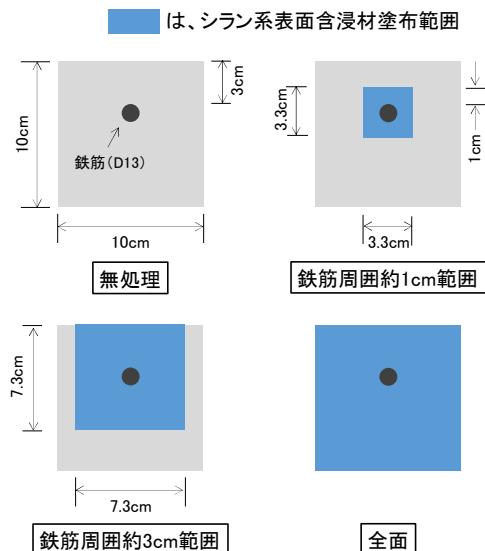
図-6 打継ぎ面におけるシラン系表面含浸材の塗布範囲

図-6は、打継ぎ面におけるシラン系表面含浸材の塗布範囲を示している。ここでは全面塗布と、比較のための無処理に加えて、断面修復部と既設部の付着を確保するねらいで無処理の範囲を一部残し、鉄筋周囲約1cm範囲への塗布と、塗布範囲を広げた鉄筋周囲約3cm範囲への塗布の計4水準を準備した。鉄筋が存在しない供試体2の打継ぎ面については図-6の概念に準じ、全面塗布と無処理、および、鉄筋先端の延長線上と打継ぎ面が交差する箇所の周囲1cmもしくは3cm範囲に塗布を行った。

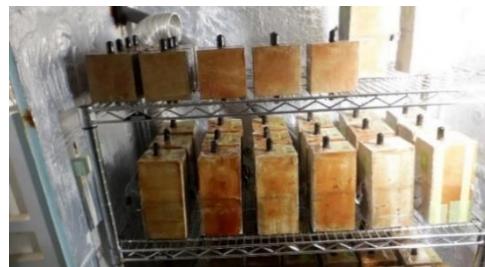
写真-3 乾湿繰返し試験の様子

写真-3は乾湿繰返し試験の様子を示している。試験はJCI-SC3を参考に温度70°C、相対湿度90%以上の高温高湿作用を3日間、20°Cで相対湿度70%以下の乾燥作用を4日間、7日間1サイクルの作用を20サイクル与えることとし

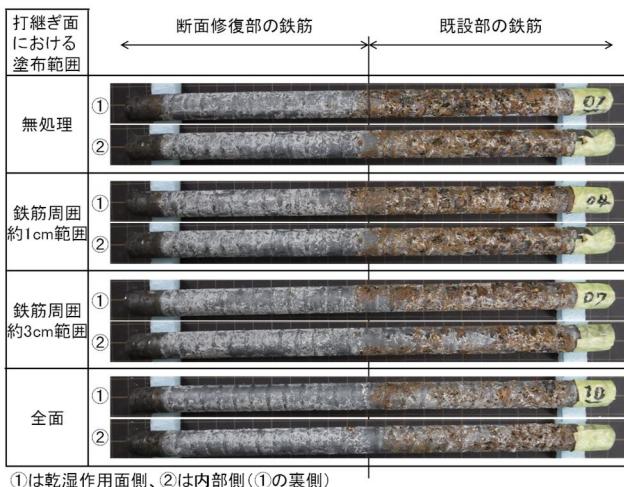
写真-4 乾湿繰返し試験終了後の鉄筋の様子 (供試体1)

乾湿繰返し試験終了後の供試体1の鉄筋の様子を写真-4、既設部の鉄筋における鉄筋腐食面積率（鉄筋の表面積に占める腐食範囲の面積の割合）を表-2に示す。既設部の鉄筋をみると、打継ぎ面の全面および鉄筋周囲約3cm範囲にシラン系表面含浸材を塗布したケースは、無処理に比べると黒色や褐色の腐食物が少ない範囲がみられ、鉄筋腐食面積率も無処理より少なかった。

一方で、写真-4をみると、打継ぎ面にシラン系表面含浸材を塗布したケースにおいても、無処理ほどではないが、既設側の鉄筋に腐食がみられる。

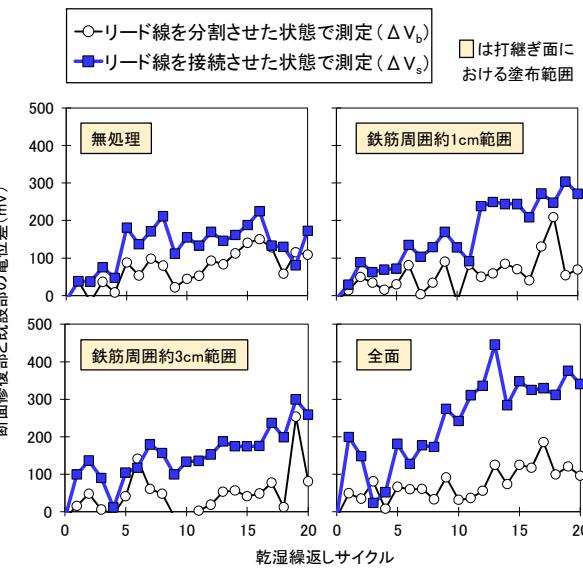
図-7は供試体2において、断面修復部で測定した自然電位から、既設部で測定した自然電位を差し引いて求めた断面修復部と既設部の電位差である。リード線を分割したときの電位差 (ΔV_b) と接続したときの電位差 (ΔV_s) を比較すると、リード線を接続させて測定した方が、断面修復部と既設部の電位差は大きくなる傾向にあった。これは、接続によって電位の低い既設部の鉄筋から、電位の高い断面修復部の鉄筋へ向けて、リード線を介して電子の移動が発生しているためと考えられる。

図-7 断面修復部と既設部の電位差の推移 (供試体2で測定)

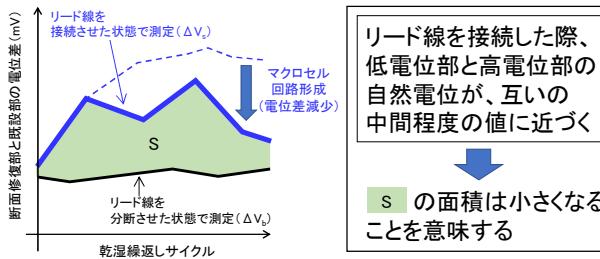
図-8 マクロセル回路の形成に関する考察の概念

丸屋ら⁸⁾は、鉄筋（リード線）を接続したときにマクロセル回路が形成されると、低電位部と高電位部の自然電位は、互いの中間程度の値にそれぞれ近づくと述べている。これは、リード線を接続すると、低電位部（既設部）と高電位部（断面修復部）の電位差は小さくなることを示唆する。すなわち、図-8に示すように、緑で着色したS ($\Delta V_s - \Delta V_b$) の領域の面積が小さくなることを意味する。

そこで、図-8に示すSの面積と、表-2で示した既設部の鉄筋における鉄筋腐食面積率の関係を調べることとした。Sの面積は、式(1)により求めた。

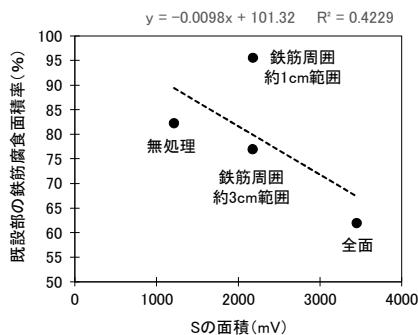
図-9にSの面積と、既設部の鉄筋腐食面積率の関係を示す。ばらつきはあるが、Sの面積が減少すると、既設部の鉄筋腐食面積率は減少する傾向にあった。このことから、無処理に対し、打継ぎ面の全面および鉄筋周囲約3cm範囲にシラン系表面含浸材を塗布した既設部の鉄筋表面に黒色や褐色の腐食物が少なかった（写真-4、表-2）理由は、打継ぎ面の電気抵抗の向上によってマクロセル

図-9 Sの面積(図-8)と既設部の鉄筋腐食面積率の関係
(図中に併記した文字は打継ぎ面における塗布範囲)

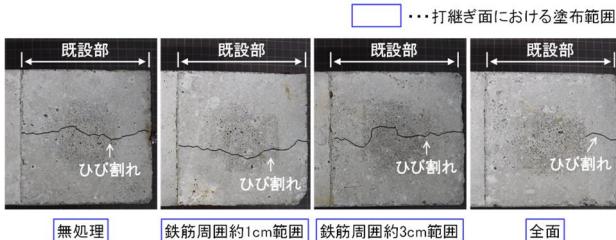
写真-5 既設部の乾湿作用面に生じたひび割れのスケッチ
(乾湿繰返し20サイクル後)

このことから、打継ぎ面へのシラン系表面含浸材の塗布は、既設部で発生するミクロセル腐食の抑制は難しいものの、マクロセル腐食の抑制効果があることがわかった。写真-5は乾湿繰返し20サイクル目の既設部の乾湿作用面におけるひび割れのスケッチである。打継ぎ面の鉄筋周囲約3cm範囲に塗布したケースは、既設部の鉄筋腐食面積率は無処理よりも少ないものの76.9%であり、既設部の乾湿作用面全体に鉄筋に沿ったひび割れが確認された。このことから、マクロセル腐食の抑制を期待するには、打継ぎ面の広範にシラン系表面含浸材を塗布する必要があることもあわせてわかった。

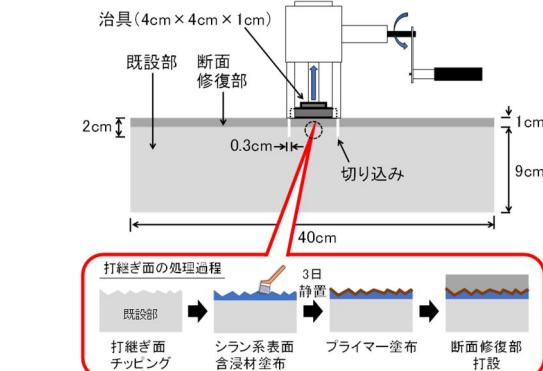
図-10 供試体と打継ぎ面の処理過程および付着強度試験概要

図-10に供試体の概要と打継ぎ面の処理過程を示す。供試体の寸法は既設部と断面修復部をあわせて10cm×10cm×40cmとし、断面修復部の厚さは1cmとした。先に既設部を打設し、2章と同じ方法の養生を施した後、既設部の打継ぎ面をチッピングしてシラン系表面含浸材を塗布し、その3日後にプライマーを塗布し、断面修復を行った。ここでは表-3に示すように、プライマーおよび断面修復部で使用する材料の違いが付着に及ぼす影響を調べるために、プライマーは市販の3種類のエポキシ樹脂を使用した。表-4にプライマー塗布時の仕様を示す。断面修復部はモルタル、および、砂とセメントがプレミックスされた市販の無収縮モルタルとポリマーセメントモルタルの3種類とした。表-5にそれぞれの配合を示す。

断面修復部の施工から7日後に付着強度試験を行った。図-10に示すように、ディスクサンダーで幅0.3cm、深さ2cmの切り込みを入れ、4cm×4cmの治具を接着し、建研式の接着力試験機を使用し、0.02N/mm²/s以下の引張載荷速度で治具を引き上げ、既設部と断面修復部との付着強度を測定した。付着強度は3回の測定値の平均とした。

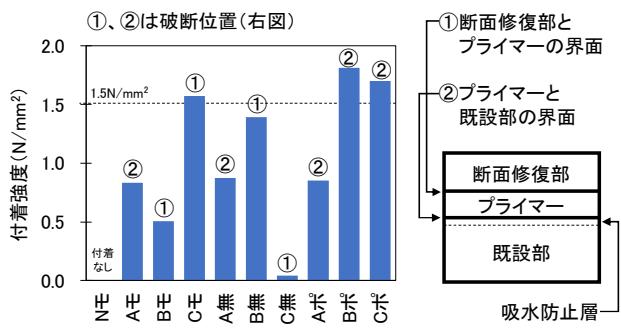
図-11 付着強度の測定結果

図-11に付着強度の測定結果を示す。比較のために行ったプライマー不使用のNモは、切り込みを入れた直後に断面修復部が剥がれ、付着は確認されなかった。これは、モルタルを打設した際、打継ぎ面に固着するシラン系表面含浸材に含まれる疎水基が、水分を含むモルタルと打継ぎ面との付着を阻害したためと考えられる。一方、打継ぎ面にプライマーを塗布した場合、C無を除いて、明確な付着が確認された。シラン系表面含浸材は、コンクリートに撥水機能を付与するが、コンクリートの空隙は充填しないことから、打継ぎ面に存在する空隙内へエポキシ樹脂が入り込むとともに、エポキシ樹脂が断面修復材とも付着したことにより、断面修復部と既設部の付着が総合的に図られたものと考えられる。このことから、打継ぎ面にシラン系表面含浸材を塗布した場合であっても、プライマーとしてエポキシ樹脂を使用することにより、既設部と断面修復部の付着を確保することは可能であることがわかった。

今回の実験では、プライマーとしてAを使用した場合、いずれのケースにおいても、密着していると評価される1.5N/mm²¹⁰⁾には達しなかった。これに対して、Cモ、Bモ、Cポでは、密着していると評価される1.5N/mm²以上の付着強度が確認された。B無に関しても、1.5N/mm²に近い値が記録されており、ばらつきはあるが、選定するプライマーの種類の影響が示唆される結果となった。

一方、C無は付着強度が極めて小さい結果となった。C無は、断面修復部とプライマーの境界で破断が発生していることから、プライマーとシラン系表面含浸材を塗布した打継ぎ面の付着は確保されていると考えられる。同じCを使用したCモとCポの付着強度が1.5N/mm²を上回っていることから、プライマーの塗布を終了し、断面修復部の打設を開始するまでの間にプライマーの硬化が開始したことで、断面修復部とプライマーの付着が確保さ
