# 温度や湿度の変動がアルカリシリカ反応の進行に及ぼす影響に関する基礎的検討

国立研究開発法土木研究所	寒地土木研究所	耐寒材料チーム	○白井 良明
国立研究開発法土木研究所	寒地土木研究所	耐寒材料チーム	遠藤 裕文
国立研究開発法土木研究所	寒地土木研究所	耐寒材料チーム	吉田 行

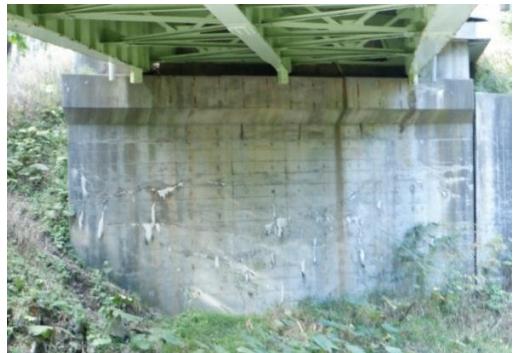
写真-1 橋台のASR劣化状況の一例 (北海道)

ASRは、1940年代にアメリカにおいて初めて報告された現象である。日本国内においては、1982年に阪神地区でASRによるコンクリートの劣化が初めて確認され、その後、全国各地で被害事例が報告されている。近年では、写真-1に示すように、寒冷地域である北海道においても、ASRによる被害が報告されている。

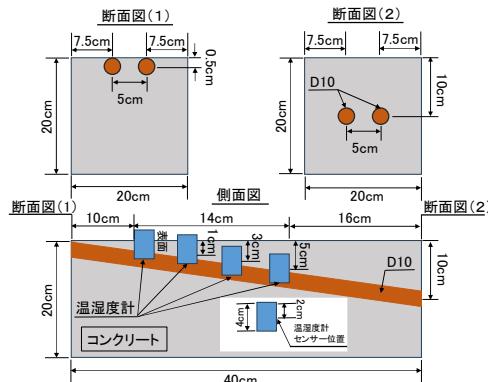
図-1 供試体

図-1に、温度と湿度を測定するために作製した供試体を示す。寸法は20cm×20cm×40cmとした。温湿度計は、写真-2に示すように、鉄筋(D10)を斜めに配し、コンクリート表面(以下、表面と記す)、表面から深さ1、3、5cm位置の鉄筋に温湿度計を固定させる方法でコンクリート内部へ設置した(写真-2)。

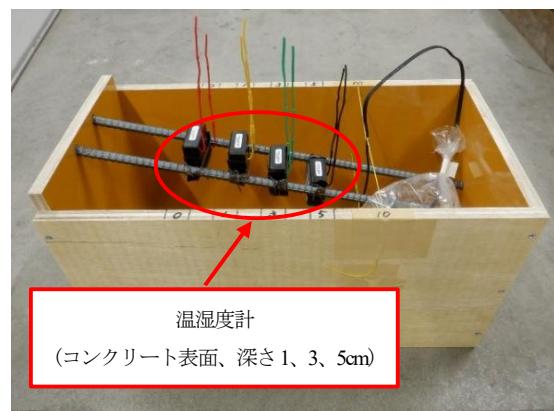
写真-2 温湿度計の配置

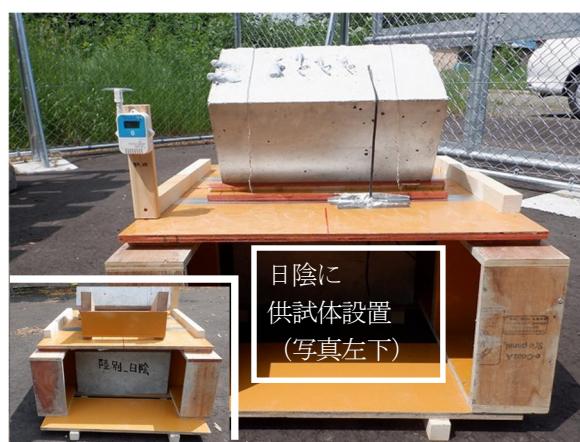
写真-3 陸別町小利別・温湿度計埋設供試体設置

また、日向に関しては、表面全体に太陽光(日射)があたるよう、札幌市の7月から9月の南中高度の平均<sup>4)</sup>を参考に、日向の供試体架台を40度傾けた(写真-3)。

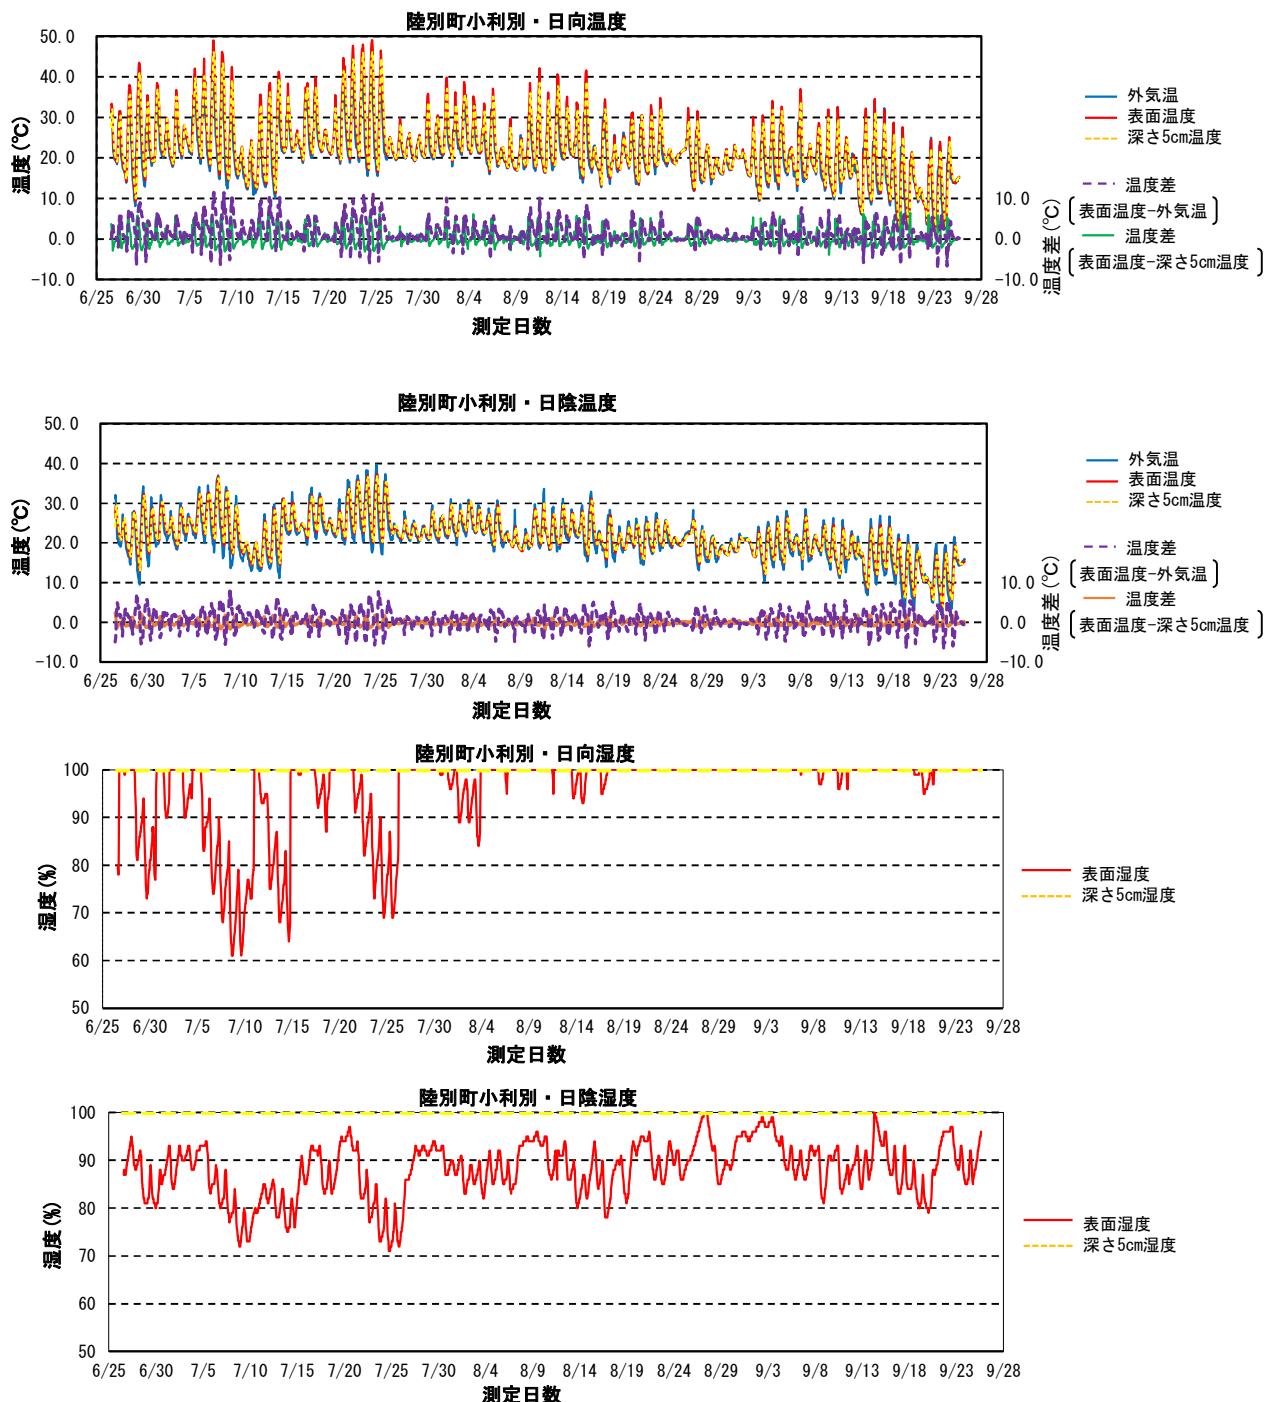
図-2 小利別暴露実験場（陸別町小利別）での温湿度の測定結果

図-2に温度、湿度の計測結果を示す。ここでは、表面と内部における温度、湿度の大凡の差を比較するため、代表して、外気温、表面および深さ5cmにおける測定データについて示す。

はじめに、温度分布に着目すると、日向においては表面と深さ5cmの温度差は概ね5°C程度であり、特に表面温度が高い時間帯に温度差が確認された。一方、日陰では対照的に、表面と深さ5cmの温度差が小さかった。日向における表面温度は、7月に最大で約50°Cまでに達し、日陰においても、40°C近くまで上昇した。今回の測定により、寒冷地域である北海道においても、コンクリート表面近傍の温度は40~50°Cまで上昇する可能性があることが明らかとなった。また、表面と外気温を比較すると日向では外気温が高い時間に表面温度が10°C程度高かったのに対し、日陰では表面より外気温の方が5°C程度高かった。

一方、湿度に関しては、日向の表面では7月に最大

60%まで低下しており、乾湿のサイクルが生じていた。これに対し、日陰の表面は概ね85%前後で推移しており、全期間を通じて概ね湿潤状態にあった。深さ5cmについては、日向、日陰のいずれにおいても100%のままで変動は認められず、湿潤状態が保持されていた。

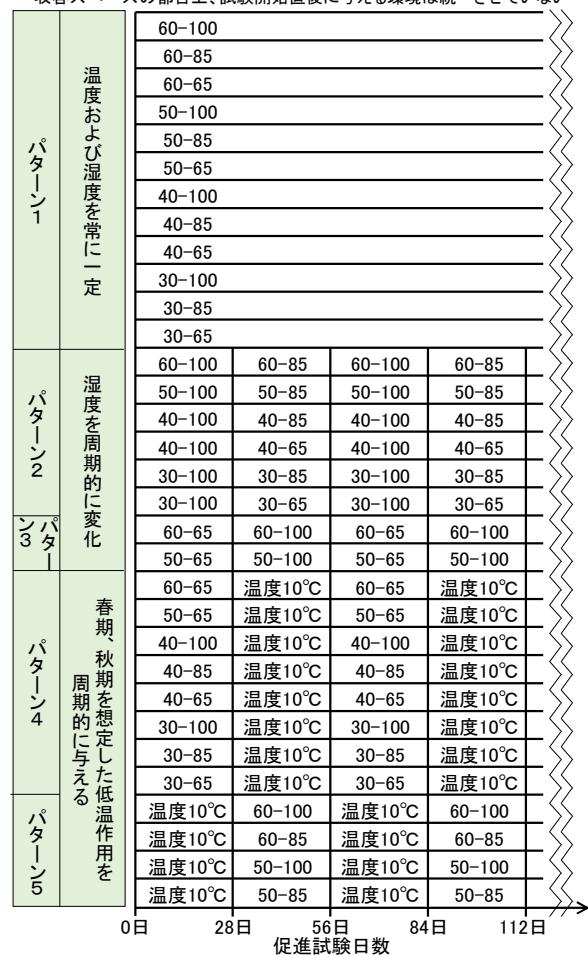
- は、温度●°C、湿度■%の環境を表す
- パターン2～5は、56日周期で環境を変化させている
- パターン2と3、および、パターン4と5は、評価の着眼点は同じであるが、収容スペースの都合上、試験開始直後に与える環境は統一させていない

図-4 温度、湿度が異なる環境変化サイクル

これらの条件をふまえて、温度、湿度が異なる環境変化サイクルを図-4のように設定し、各空間に供試体を静置し、それぞれの環境条件下でのASRの促進傾向について検討を行った。なお、温度はセンサー付きヒーターを使用、湿度に関しては写真-4に示すように調整している。

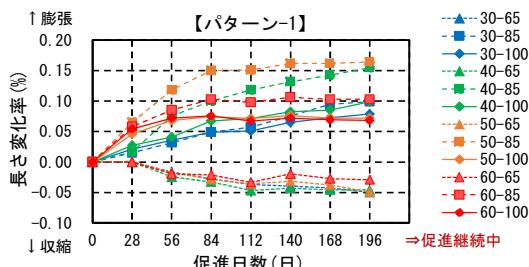
図-5 ASR促進グラフ：湿度条件一定

温度条件を一定に保持した図-4のパターン1における長さ変化率を図-5に示す。

湿度65%の環境では収縮を示し、ASRの促進は確認されなかった。湿度100%および85%の条件下では、温度60°Cおよび50°Cにおいて、試験開始後56日までは急速な膨張が観察されたものの、その後の膨張傾向は緩やかに転じる傾向が示された。また、湿度100%に比べると湿度85%の方が長さ変化率は大きく、特に50-85は全条件の中で最大の長さ変化を呈した。

一方、40-100では急速な膨張は確認されなかったが、40-85では28日以降に膨張が急速に進み、196日目経過時点では50-85と同程度の膨張率を示している。また、この条件は196日が経過した現時点において収束傾向は認められていない。30-100および30-85では、膨張率に顕著

な差異はみられないものの、いずれも線形的な膨張挙動を示し、現時点では60-100および60-85と同水準に達し、196日が経過した現時点も収束傾向は確認されていない。

今回の結果では、温度60°Cおよび50°Cの条件では、初期段階で膨張が急速に増大した後に収束する傾向が示される一方、温度40°Cおよび30°Cの条件では、ASRが緩やかに進行し収束が遅い傾向が示された。また、湿度65%ではASRは促進せず、湿度100%（水中）よりも湿度85%の方がASRを促進させる結果となった。

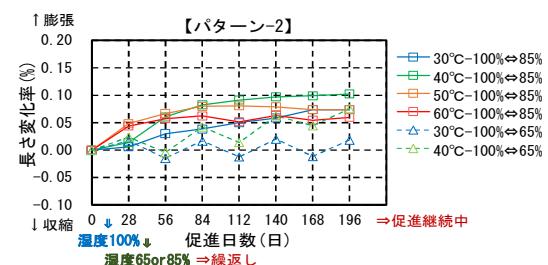
図-6 ASR促進グラフ：湿度変化 (1)

湿度を周期的に変化させた場合の長さ変化率について、パターン2の結果を図-6に示す。

湿度100%から85%へと環境条件を変化させたケースでは、温度60°Cおよび50°Cにおいて、試験開始後56日までは急速な膨張が観察されたが、その後は収束傾向が認められた。温度40°Cでは湿度変化を与えたなかった40-85と同様に、28日以降に膨張が進行し、その後は長さの変化が小康状態にある。また、温度30°Cにおいても膨張が概ね線形的に進行していた。湿度変化を与えないケースと比較すると、いずれの条件下においても膨張率は低下したが、温度40°C、湿度100%から85%への環境条件の変化が現時点では膨張が大きく、湿度85%の環境はASRを促進される傾向にあることを実験的に示された。

100%から65%へと環境条件を変化させたケースでは、湿度65%時点で長さ変化率が停滞もしくは収縮へ転じた。これはASRの進行に影響を及ぼす水分が減少したこと、ASRの促進が一時的に止まったものと推察される。その後、長さ変化率は0.05%のままで推移し、収束の兆候も観察された。温度の違いでは、温度40°Cでは長さ変化が徐々に膨張傾向を呈した。温度30°Cのケースでは、膨張時に顕著な変化は認められなかった。なお、本ケースにおいても、温度が40°C一定で、湿度が85~100%の間で変化する環境が現時点で最大の膨張を呈した。

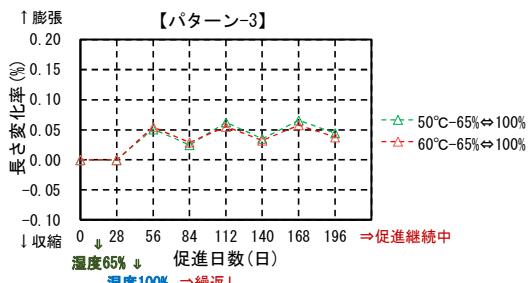
図-7 ASR促進グラフ：湿度変化（2）

次に、パターン3の結果を図-7に示す。温度が60°Cおよび50°Cでは湿度65%から試験を開始したため、いずれの温度でも、初期の28日はASRが促進しなかったが、湿度65%から湿度100%へ変化する環境では同様の膨張傾向を呈している。以上から、湿度変化をさせた場合、湿度一定の場合より全体的に膨張率は低下し、湿度の変化量が大きいほど膨張率が低下して停滞する傾向も

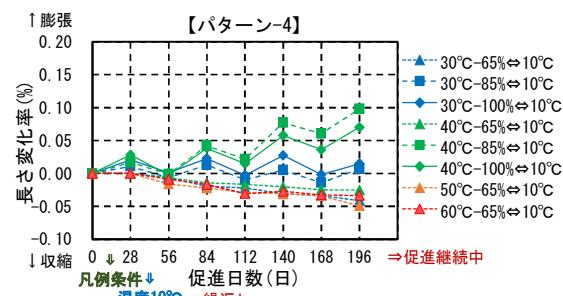
図-8 ASR促進グラフ：温度変化（1）

春期と秋期を模し、促進試験の途中で温度を10°Cに変化させる作用を繰り返した場合の長さ変化率について、パターン4の結果を図-8示す。なお、温度10°Cの湿度は、本稿では考慮（計測）しなかった。

湿度65%のケースでは、すべての条件において温度を10°Cに変化させた場合、長さ変化率は収縮を示した。湿度変化を与えたなかったケースと挙動が近く、前述b)と同様、湿度65%では水分が供給されず、また温度10°Cでは温度が低く、ASRが促進しないためと推察できる。湿度85%と100%のケースでは、40°Cと10°Cの繰返し作用において、測定初期では急速な膨張は確認されなかったものの、促進日数の増加に伴って膨張が増加しており、ASRが促進されていることが示唆された。一方、30°Cと10°Cの繰返しでは、温度変化とともに長さ変化が上下するだけでASRは促進しなかった。

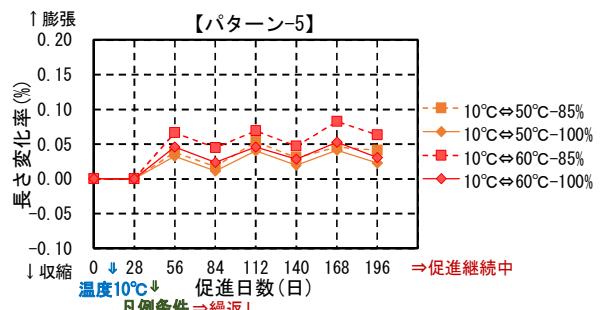
図-9 ASR促進グラフ：温度変化（2）

次に、パターン5の結果を図-9に示す。温度10°Cから開始して、50°Cまたは60°Cと温度変化を繰返し作用させたケースでは初期の28日間はASRが進行しなかったが、28日以降長さ変化率は膨張を示し、56日以降は収束傾向を示した。以上から温度10°CではASRは進行しないが、40°C以上で湿度85%以上の条件が繰り返し作用する場合、経時にASRが進行することが示された。

また、本条件下においても、膨張率の最大値は40-85であった。
