# 一般国道229号積丹町神岬地区でのコンクリート舗装の施工事例 —コスト縮減と損傷実態把握への取組—

一般国道229号積丹町神岬地区では舗装の劣化に伴いアスファルト舗装よりも高耐久なコンクリート舗装による打ち換え工事を実施するにあたり、路盤層下に断熱材を設置する断熱工法を採用した。また既設アスファルト舗装の打換えという好機を活用して現地で粒状路盤層の損傷実態を把握するため粒状路盤面の支持力測定等を行った。

本報告では施工の実施状況や取り組んだコスト縮減及び粒状路盤層の損傷実態などについて報告する。

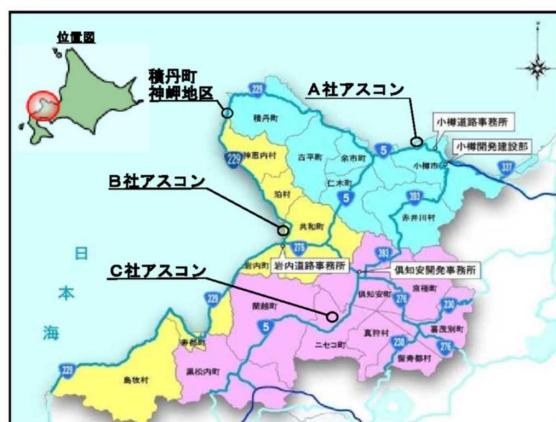
図-1 工事箇所図

一般国道229号積丹町神岬地区（図-1）では、既設アスファルト（以下As）舗装の修繕として、コンクリート（以下Co）舗装による舗装打ち換え工事を令和5年度から実施している。

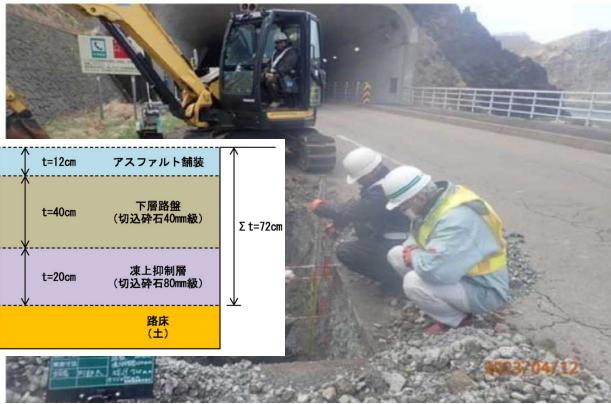
写真-1 試掘調査の結果例 (置換厚  $t=72\text{cm}$ )

当地区では、近傍で行われた過去のトンネル工事の状況等から、試掘調査で岩盤が出ることで、岩路床によるCo舗装も期待された。そのため、最初に試掘調査を行い、置換厚72cmを確認（写真-1）した。

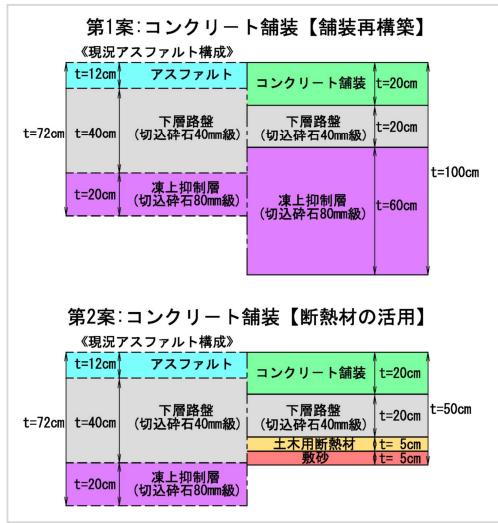
図-2 Co 補装2案

この結果より、理論最大凍結深さ 100 cmから 28 cm不足していたため、置換厚の確保や断熱材による以下2案（図-2）を比較した。

第1案：舗装再構築（置換厚 100 cmを確保するために、全断面掘削）

第2案：断熱材の活用（断熱材を活用することで、掘削量を低減する）

検討案を比較した結果、経済性、施工性に優れる「第2案：断熱材の活用」を採用した。

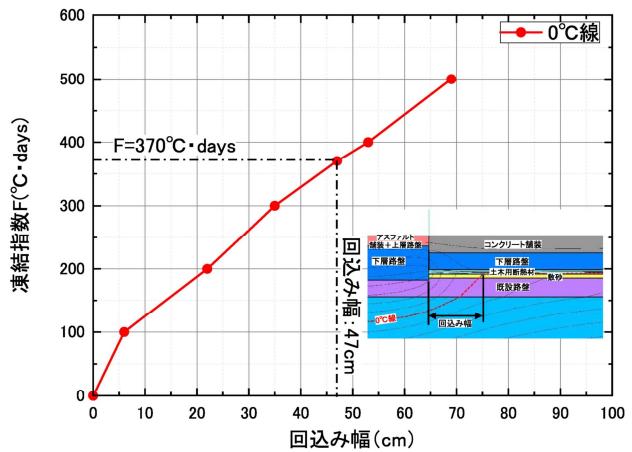
図-3 凍結指数に対する寒気の回り込み幅

解析（図-3）によると、車道路肩部（既設アスファルト部）から車道部（新設コンクリート舗装部）への回り込み幅は47cmとの結果となった。そのため、車道部から路肩部方向へ50cm拡幅する断面（図-4）とした。

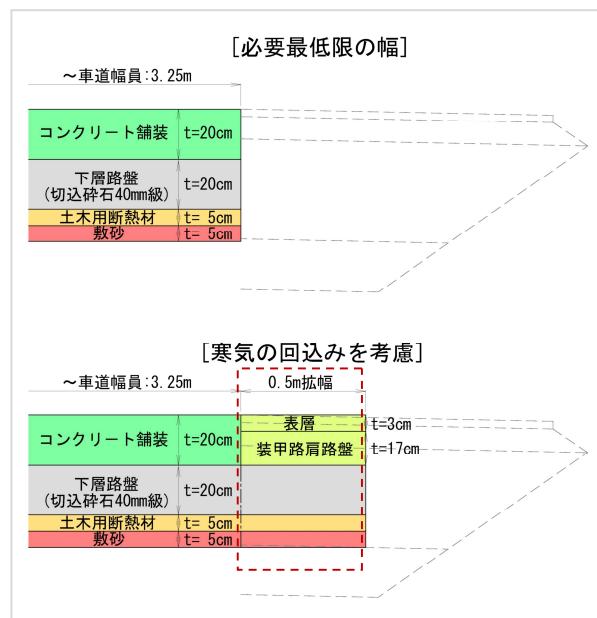
図-4 寒気の回り込みを配慮した  
断熱材幅 (0.5m 拡幅)

版の幅より車道路肩部側へ延長することで、冷気の回り込みを防ぐ対策を検討した。

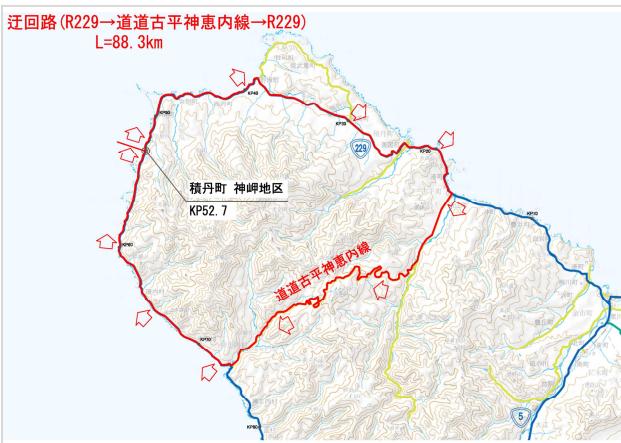
図-5 神岬地区の迂回路

約90km（図-5）と大きく迂回しないとならない全面通行止めは、孤立集落化を防ぐためにも採用は難しい。また、当該地区は車道部左側が切土法面であり、反対側には海岸部が迫っており、工事用の仮設道路や迂回路を作る余地がない（写真-2）。更には、区間内には、集水井が設置された地すべり地形と、そのおさえ盛土区間（沼前駐車帯を含む部分）がある。

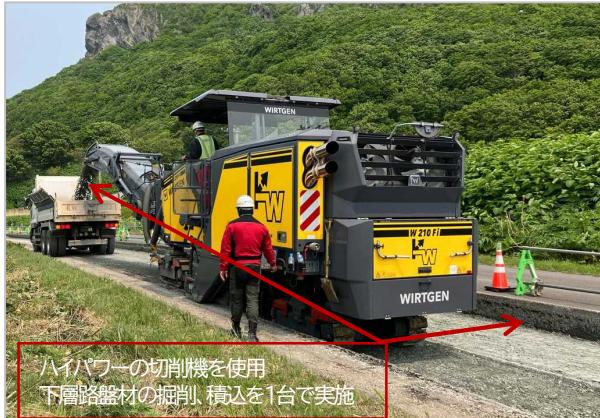
写真-3 切削機による路盤掘削

続く作業となる、既設下層路盤材掘削でも、上記切削機を使い、バックホウでの作業ではなく切削機のみでの作業（写真-3）を行った。

ーカーによる舗装版破碎及びバックホウによる積み込みとなるが、R7年度施工では後述するハイパワーの海外製路面切削機を使いコスト縮減を実施している。

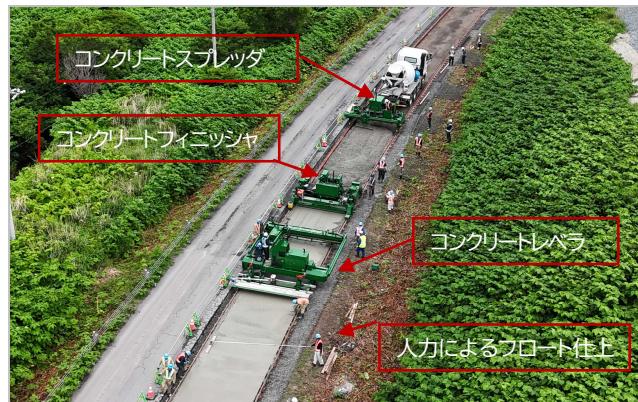
写真-13 上空から、機械の配置状況

あわせて、鋼製型枠などで十分な締固めができない端部などを人力で締固めを行った後に、コンクリートフィニッシャ（写真-11）による締固め及び表面仕上げ（主に、横方向に対しての平坦性を確保して表面を仕上げる）コンクリートトレベラ（写真-12）にて舗装面の最終仕上げ（主に縦方向に対しての平坦性を高める）を行った。それぞれの機械の位置関係は、施工のスピード感にあわせて、離れずに連れだって配置（写真-13）された。これら機械仕上げ後すぐに流れ作業で行う人力によるフロート表面仕上げ及び粗面仕上げ（写真-14）を行った。

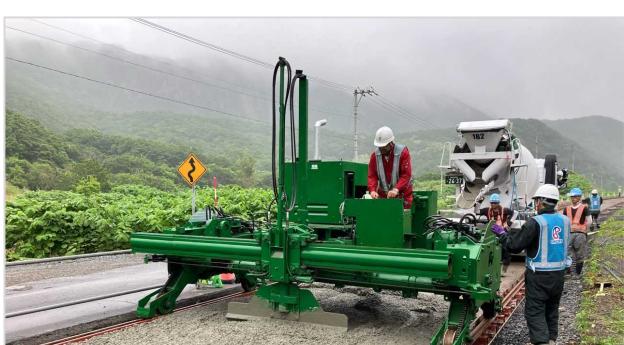
写真-10 コンクリートスプレッダによる敷均し

最後に、コンクリート舗装の施工となる。コンクリート舗装の横断目地（8 mピッチ）のためのダウエルバーを設置（写真-8）し、生コンクリートを打設（写真-9）する。コンクリートスプレッダ（写真-10）を使って1層目を敷均した後に鉄網及び縁部補強鉄筋等を設置、続いて2層目のコンクリート打設及び敷均しを行った。

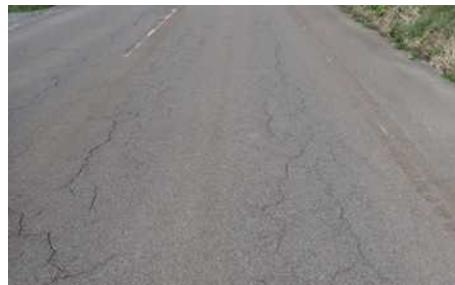
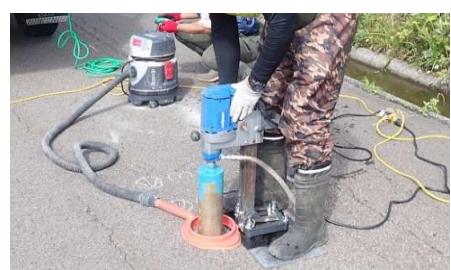
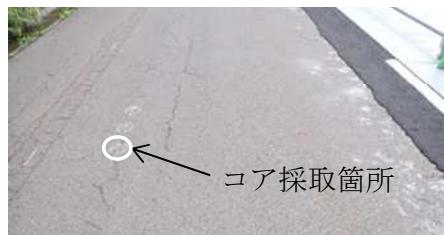
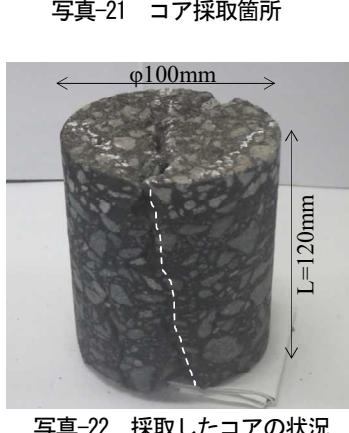
既設舗装の路面状況を写真-19に示す。車輪走行位置付近に複数のひび割れが見られた。

舗装内部のひび割れ伸展状況等を把握するため、コアカッタによりアスファルト舗装コアの採取を実施した。採取状況を写真-20に示す。

写真-21にコアを採取した箇所を示す。車輪走行位置付近のひび割れ部よりコアを採取した。

写真-22に採取したコアの状況を示す。採取したコア

の寸法は直径が $\phi$ 100mmで、長さは既設As混合物層の厚さの120mmである。コアを観察すると、ひび割れが舗装表面から混合物層下面まで貫通している状況であった。この結果より、車輪走行位置に発生したひび割れ部から雨水や融雪水等の水が混合物層以深に浸入していることが考えられる。

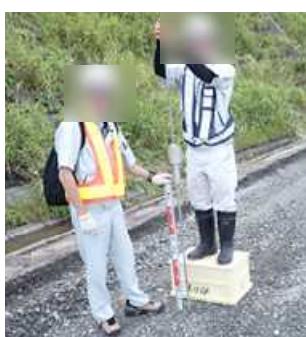
写真-23 DCP試験状況

試験状況を写真-23に示す。本機器は、図-6に示すとおりガイドロッド、貫入口ロッド、質量ハンマ、コーンから構成されており、8kgのおもりを自由落下させることにより、路盤や路床にコーンを貫入させる方式である。試験終了時において、ロッドの引抜きを容易にするために、コーンは離脱式となっている。

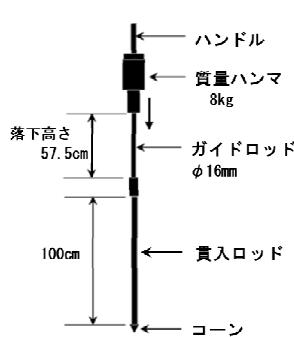
図-6 DCPの機器構成

打撃回数と貫入量との記録から、8kgハンマによる打撃1回あたりの貫入量 (mm) 、すなわち動的円錐貫入指数 (DCPI) を求め、次式から推定CBR (%) を求める。
