早期ひび割れ補修における各種補修材の施工環境による効果に関する基礎的検討

(国研) 土木研究所 寒地土木研究所 耐寒材料チーム ○小中 隆範
内藤 熊
吉田 行

近年、予防保全効果を期待して早期の軽微なひび割れに対する補修も行われているが、軽微なひび割れの発生要因に基づく補修工法や補修材料の選定方法は明確になっていない。本報告では、施工条件・施工環境による補修材の予防保全効果を把握するため、軽微なひび割れを模擬した供試体を用いた暴露実験による基礎的な検討を行った。

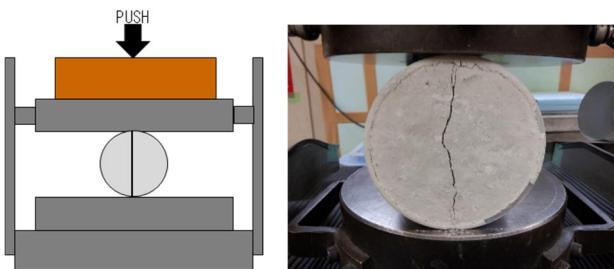
図-1 割裂引張試験の概要図

ひび割れ供試体は、山本らの研究⁴⁾を参考に、内径107mm×長さ100mmの塩化ビニル管を型枠として、表面がウレタン塗装のコンクリートパネルを型枠の底面として塩化ビニル管を固定した。その後、表-2に示す配合のコンクリートを打設し、翌日に型枠底版のみ脱型した。塩化ビニル管の型枠は脱型せずに28日間水中養生した後、割裂引張試験によって0.2mm未満の軽微なひび割れを導入して作製した（図-1）。なお、ひびわれ供試体は、試

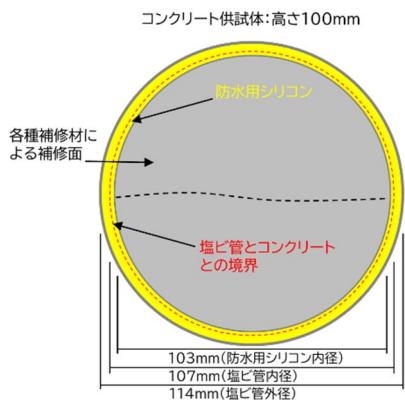
図-2 補修供試体の概要図

験誤差を極力減らすため、ほぼ鉛直に1本のひび割れを割裂できた供試体を選定して使用した。その後、ひび割れ供試体の打設面と型枠底面に補修材を標準使用量塗布して、これを補修面とした(図-2)。補修材塗布後、室温20°C、湿度60%の恒温恒湿室で7日間静置した。

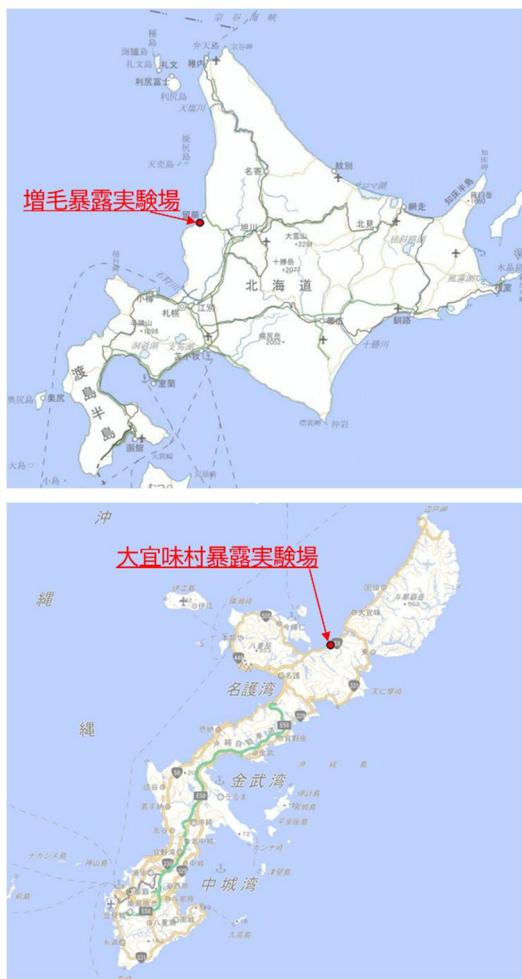
図-3 暴露実験場の位置図

各補修材の耐久性と予防保全効果を検証するため、温度環境が大きく異なり構造物に厳しい環境である北海道増毛町と沖縄県大宜味村にある海沿いの暴露実験場において暴露実験を行った(図-3)。温度環境が対極である両暴露実験場において、1時間毎に実測した2年間の気温

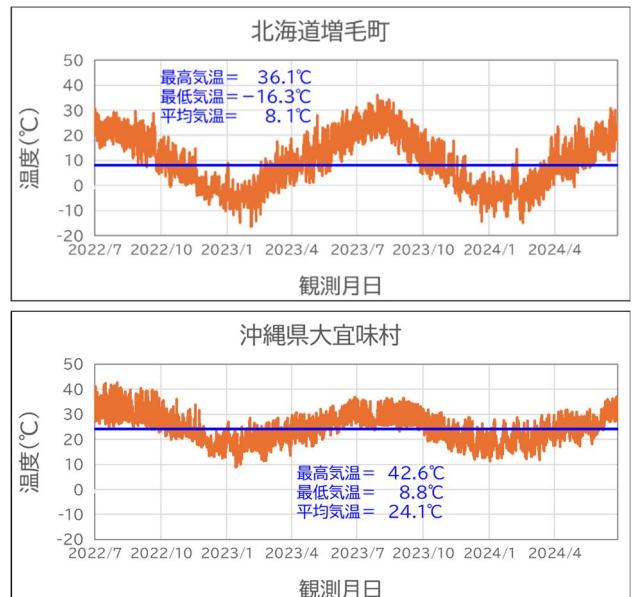
図-4 暴露実験場の気温

(図-4) を比較すると、増毛暴露実験場は寒暖差が大きく、平均気温は8.1°C、大宜味村暴露実験場は寒暖差が小さく平均気温は24.1°Cである。同様に両暴露実験場の紫外線照射量(図-5)を比較すると、増毛暴露実験場は平均値が0.191mW/cm²、大宜味村暴露実験場は平均値が0.348mW/cm²である。増毛暴露実験場は低温で凍結融解作用を受ける環境、大宜味村暴露実験場は高温で強い紫外線を受ける環境である。また、両実験場とともに海水飛沫部にあり、飛来塩分による塩害の影響を強く受ける場所(図-6)である。

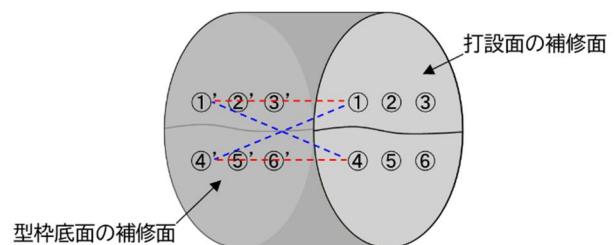
図-7 超音波伝播速度測定位置

測定方法は各補修供試体の打設面の補修面から型枠底面の補修面へのストレート方向(①-①'、②-②'等)とクロス方向(①-④'、②-⑤'等)で計測を行った(図-7)。ストレート方向の計測はコンクリートの劣化状態、クロス方向の計測はひび割れの状態を評価するために行った。

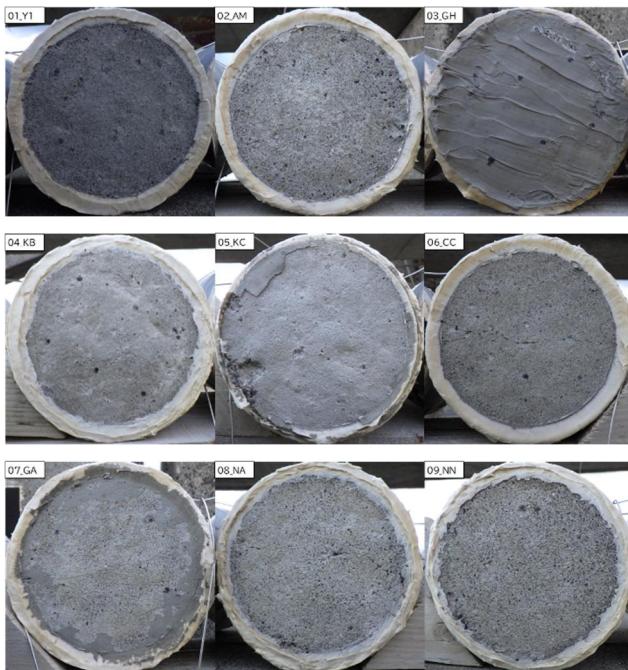
図-8 補修供試体の外観状態（増毛町）

暴露実験1年目および2年目の外観状態の評価を表-3に示す。また、暴露実験2年目の補修供試体の海側の面の外観状態を図-8、図-9に示す。

変性シリコーン系の03_GHとシリコーン系の04_KBはどちらの暴露実験場においても、ほぼ剥離が見られなかった。

エポキシ系の01_Y1とけい酸塩系の06_CCは増毛暴露実験場では、ほぼ剥離が見られなかつたが、大宜味村暴露実験場では大きく剥離していたことから、高温環境で乾燥収縮により劣化が進行したものと考えられる。

アクリル系の02_AM、セメント系の05_KC、フッ素系の07_GAは増毛暴露実験場では大部分が剥離していたが、大宜味村暴露実験場では剥離範囲が小さく、低温環境で

ケース	名称	主成分	被覆性状	剥離状態			
				増毛暴露実験場		大宜味村暴露実験場	
				1年目	2年目	1年目	2年目
01	01_Y1	エポキシ系	浸透系(油性)	無	無	小	大
02	02_AM	アクリル系	塗布系(水性)	小	大	無	小
03	03_GH	変成シリコーン系	塗布系(油性)	無	無	無	無
04	04_KB	シリコーン系	塗布系(油性)	無	無	無	無
05	05_KC	セメント系	塗布系(水性)	無	大	無	小
06	06_CC	けい酸塩系	浸透系(水性)	無	無	大	大
07	07_GA	フッ素系	塗布系(水性)	中	大	無	無
08	08_NA	無対策(ひび割れ有)		—	—	—	—
09	09_NN	無対策(ひび割れ無)		—	—	—	—

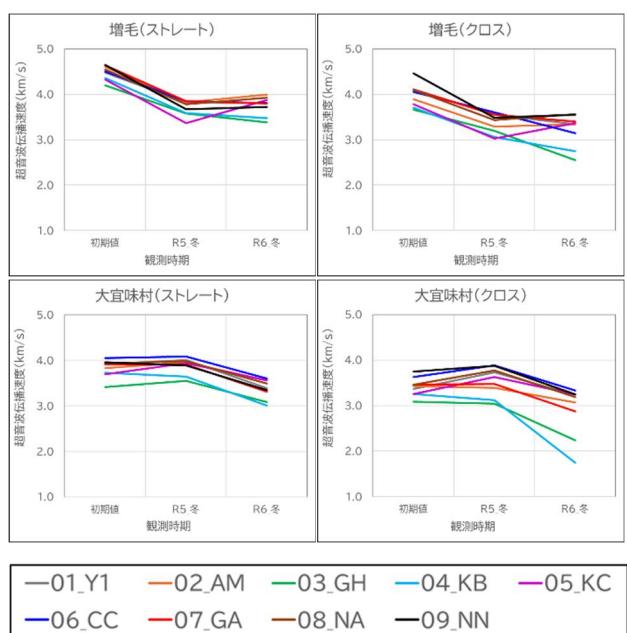
図-10 各試験ケースの超音波伝播速度

各暴露実験場において、設置から2年間の冬季に補修供試体を測定した各測点（12測点／個）を平均し、各ケースで暴露実験場毎にとりまとめた（図-10）。

増毛暴露実験場のストレート方向のケースでは、全ケースにおいて1冬季目で超音波伝播速度が下がり、2冬季目まででは超音波伝播速度の低下が緩やかになっている。クロス方向の測定でも概ね同様の傾向が見られた。

一方、大宜味村暴露実験場のストレート方向の測定では、増毛暴露実験場とは異なり、1冬季目までは超音波伝播速度の変化が少なく、2冬季目で超音波伝播速度が低下する傾向が見られた。クロス方向の測定でも概ね同様の傾向が見られた。

外観調査における、各補修材の剥離状態は一様でないが、健全な供試体である09_NNを含めて超音波伝播速度は同様の傾向であるため、供試体自体には大きな劣化は生じておらず、超音波伝播速度の変化は含水率の変化による影響が考えられる。増毛暴露実験場と大宜味村暴露実験場の超音波伝播速度の違いは、温度、湿度等、環境条件の違いにより含水率の差が生じた可能性がある。

補修材の剥離があった場合でも超音波伝播速度の差がないケースが多いことから、超音波伝播速度によるひび割れ部における補修材の劣化判定は難しいと思われる。

なお、変性シリコーン系補修材の03_GHとシリコーン系補修材の04_KBは、外観では補修材の剥離が見られないが超音波伝播速度が低下傾向にあるため、補修材自体の影響なのかもしくは不可視部分で補修材が剥離しているのかを今後の計測で確認したい。

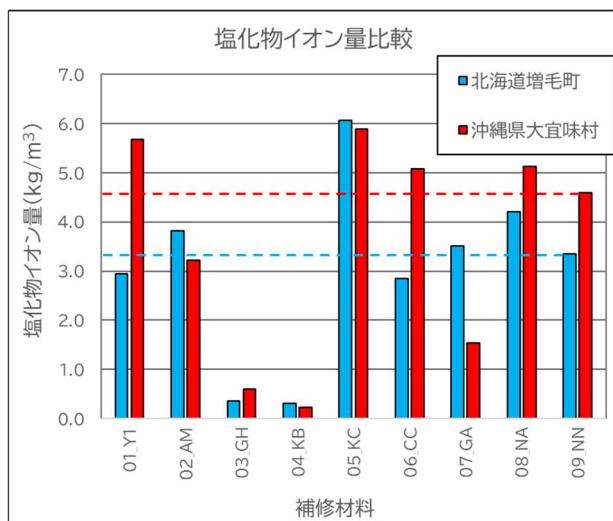
図-11 各試験ケースの塩化物イオン量

増毛暴露実験場と大宜味村暴露実験場の暴露1年目のひび割れ供試体の補修面から深さ5mm～15mmまでの10mmのコンクリートに含まれる塩化物イオン量を図-11に示す。補修材を使用していない08_NA(ひび割れ有)と09_NN(ひび割れ無)では、08_NA(ひび割れ有)の方が、塩化物イオン量が多いことが確認できる。これは飛来塩分がひび割れから浸透したためと考えられる。

塗布系補修材の変性シリコーン系の03_GHとシリコーン系04_KBは両暴露実験場での塩化物イオン量が最も少なく、どちらの環境でも効果的であることが確認できた。

一方、塗布系補修材の05_KC(セメント系)は、両暴露実験場で塩化物イオン量が多く、予防保全効果はみられなかった。これは、05_KCは材料と水の配合比が33%でコンクリート供試体より緻密で水分の浸透抑制効果があるが、塗布厚が1mmと薄いため、補修材の剥離が生じて塩化物イオン量が多くなったと思われる。

浸透系補修材の01_Y1(エポキシ系)と06_CC(けい酸塩系)は、増毛暴露実験場では塩化物イオン量が08_NA(ひび割れ有)より少なく、寒冷環境での予防保全効果は期待できるが、大宜味村暴露実験場では塩化物イオン量が08_NA(ひび割れ有)より多いことから、紫外線に弱い環境では予防保全効果が小さくなっている。塗布系補修材の02_AM(アクリル系)と07_GA(フッ素系)は、浸透系補修材の前者とは逆に、増毛暴露実験場では塩化物イオン量が08_NA(ひび割れ有)より多く、寒冷環境では予防保全効果は大きくなかったが、大宜味村暴露実験場では塩化物イオン量が08_NA(ひび割れ有)より少なく、紫外線環境では予防保全効果が大きいことが確認できた。
