河川用ゲート設備模擬開閉装置を用いた電流情報診断実験

(国研) 土木研究所 寒地土木研究所 寒地機械技術チーム

河川ゲート設備は、出水時に確実に稼働できることが重要であるが、多くの設備は老朽化による開閉装置の機能低下が懸念されている。管理者は、設備を適切な状態で維持するために点検や整備を実施しているが、少子化に伴う熟練技術者の減少により、専門知識を有した技術者の確保が困難になることが予想される。そこで設備の状態を評価する手法の構築に向け、三相誘導電動機の電流情報から設備の状態を推定するため、模擬開閉装置を使用した実証実験を行ったので報告する。

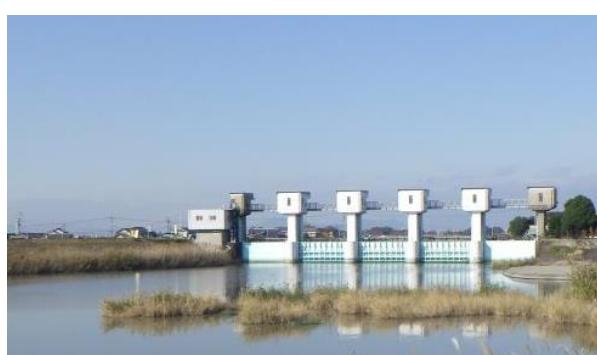
写真-1 河川ゲート設備

浸水被害の防止・軽減を目的として設置されている河川ゲート設備は(写真-1)、出水時に確実に稼働することが求められる。しかし、設置から50年以上経過する設備が今後急増することが見込まれており、老朽化を起因とした故障などによる稼働の停止が懸念される¹⁾。一方、管理者は、点検整備を行い設備を適切な状態で維持管理しているが、老朽化による点検整備費用の増加から、近年は低コストで効果的な維持管理を行うことも求められている¹⁾。また、少子化に伴い専門知識を有した熟練技術者の減少が懸念される昨今、河川ゲート設備を維持管理するための技術者の確保も深刻な課題となっている。

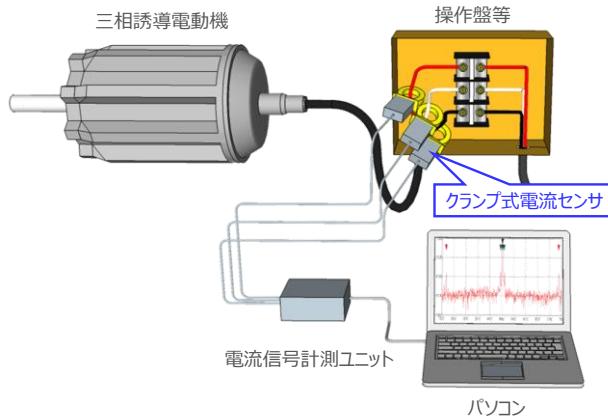
図-1 電流信号計測イメージ

電流情報診断とは、電動機の動力配線にクランプ式電流センサ(以下、「センサ」という。)を取り付けて電流信号を計測し、その信号に対して周波数解析を行うことで、異常発生時に特有の周波数成分として現れるスペクトル振幅を監視し、電動機の異常を検知する手法である。なお、センサの設置位置は電動機直近に限らず、操作盤などから電動機へ動力を供給する配線であれば計測が可能である(図-1)。

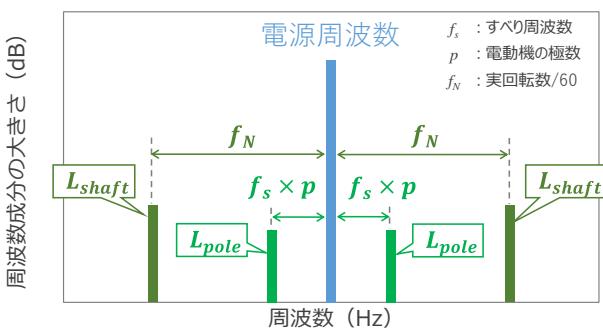
図-2 電源周波数の両端に発生する側帶波イメージ

電流情報診断では、回転子バーの損傷(Lpole)、回転子軸への異常負荷(Lshaft)などの異常を監視できる。これらは電源周波数の両端に側帯波として現れる²⁾(図-2)。また、減速機など開閉装置を構成する部位の減速比と電動機回転周波数の積から、各部位の異常についても監視が可能である³⁾。

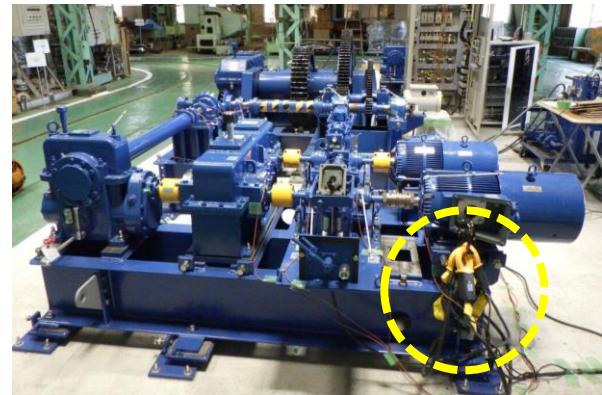
実験においては、水門メーカーが保有する模擬開閉装置を使用した（表-1）。模擬開閉装置は、電動機、油圧押上式ブレーキ、主・予備モータ切替装置、ウォーム減速機（以後、「減速機」という。）、かさ歯車、中間ピニオン、中間ギヤ、ドラムギヤ及び扉体の負荷を再現する負荷装置から構成されている（写真-2）。なお、これらの部位の内、電動機、油圧押上式ブレーキ、主・予備モータ切替装置、減速機、かさ歯車、中間ピニオン軸受は、台座内で任意に移動（偏芯）させ、軸芯のずれを再現できるよう設計されている。

写真-2 実験で使用した模擬開閉装置
(黄色の破線部分はクランプ式電流センサ取付位置)

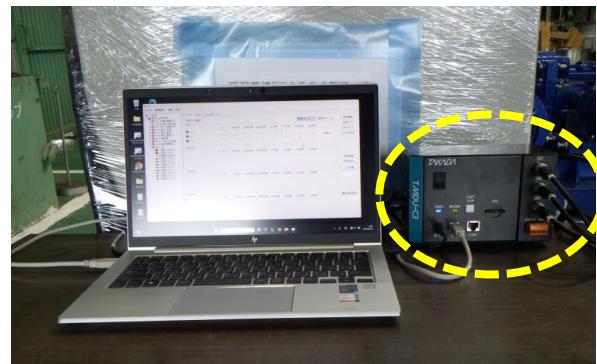
実験で使用した電流情報計測装置（以後、「計測装置」という。）は、株式会社高田工業所製の電流信号計測ユニット（TMDU-C3B）を使用した（写真-3）。計測装置は、電流実効値（Irms）、回転機械系の状態全般（KI）、モータ回転子劣化状況（Lpole）や、モータ接続軸芯ずれ・異常荷重（Lshaft）が監視できる。また、特定部位も監視でき、今回の実験では、カップリングのミスマッチメント、減速機などの状態についても監視した。

写真-3 実験で使用した電流信号計測ユニット
(黄色の破線部分が計測装置)

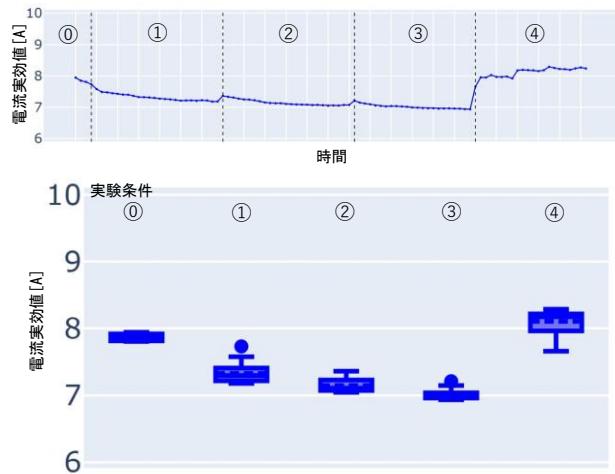
電流実効値の変化を整理した結果を図-3に示す。折れ線図より、正常な状態 (①) において実験開始時に電流値が高い傾向にあるが、時間経過に伴い電流値が下がっていくことが確認できる。これは、開閉装置が動きだす時に多くの電流を必要とするが、動作が安定したことにより電流値が下がったものと推察される。

箱ひげ図から潤滑油内に水が0.6L混入した状態 (②) と、3.0L混入した状態 (③) を比較すると、わずかではあるが電流値が低下することが確認できたため、潤滑油内の水分量の変化（粘度の低下）を捉えている可能性がある。なお、潤滑油を半分に減らした状態 (③) では、電流値が更に低下している。これは、油量の減少により減速機の回転抵抗が減少した影響と考えられる。

また、潤滑油を全て抜いた状態 (④) では、正常な状態 (①) と比較して電流値が高い傾向にある。これは潤滑油が無いことにより減速機の回転抵抗が増加したために、電流値が上昇したものと考えられる。なお、折れ線図では潤滑油が抜かれた後、時間経過に伴い電流値が上昇しており、潤滑油の欠乏により減速機の回転抵抗が増加したことを捉えていると考えられる。

図-3 電流実効値 (Irms)
(上: 折れ線図、下: 箱ひげ図)

1：正常な状態と比較して、潤滑油に水が混入した状態や潤滑油を半分に減らした状態では、電流実効値が低下した。一方、潤滑油を全て抜いた状態では、電流実効値が上昇する傾向を示した。これは、潤滑油の欠乏により減速機の回転抵抗が増加したことを捉えていると考えられる。

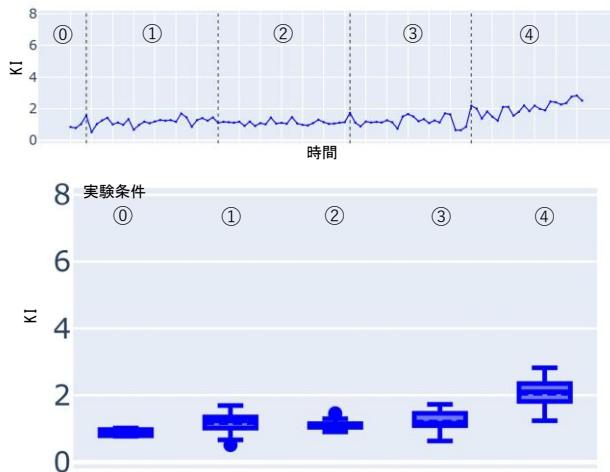
KIは、回転機械系の状態全般を監視する指標であり、その上昇が回転機械の劣化発生の可能性を示唆するものである。KIの変化を整理した結果を図-4に示す。

図-4 回転機械系の状態全般 (KI)
(上: 折れ線図、下: 箱ひげ図)

潤滑油を半分に減らした状態 (③) で、わずかではあるがKIの上昇が確認されたことから、減速機内部に何らかの状態変化が生じていることが示唆される。一方、潤滑油を全て抜いた状態 (④) では、時間の経過に伴い値が上昇している（図-4）。これは、潤滑油が欠乏したことによる減速機の回転抵抗の増加が要因と考えられる。

2：回転機械系の状態全般を監視するKIは、潤滑油量が減少した状態において値が上昇した。一方、潤滑油を全て抜いた状態では、時間の経過に伴い値が上昇した。これは、潤滑油が欠乏したことによる減速機の回転抵抗の増加が要因と考えられる。

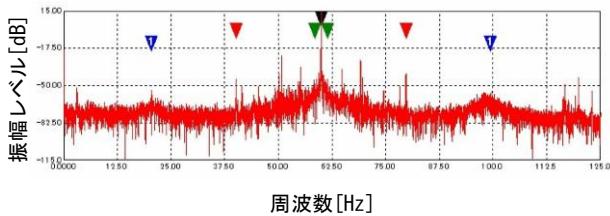
図-5 周波数分析

各実験の中間時に取得された電流信号を周波数分析（高速フーリエ変換：FFT (Fast Fourier Transform)）したものを見図-5～8に示す。潤滑油に水を混入させた状態（図-5～6）及び潤滑油を半分まで減らした状態（図-7）と比較して、潤滑油を全て抜いた状態では（図-8）、40～80Hzの範囲で振幅レベルが全体的に高くなっている。これは、減速機内の潤滑油が欠乏したことによる回転抵抗の増加が要因と考えられる。

(①) : 潤滑油に水混入(潤滑油 5.4ℓ、水 0.6ℓ)

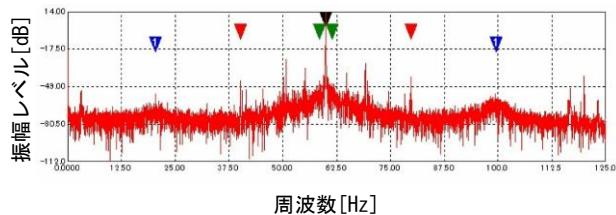
図-6 周波数分析

(②) : 潤滑油に水混入(潤滑油 3ℓ、水 3ℓ)

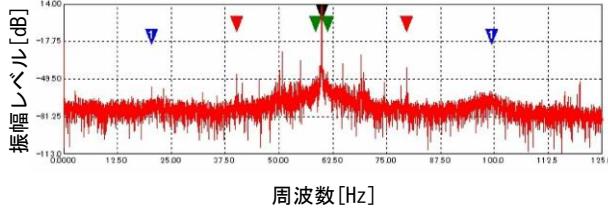
図-7 周波数分析

(③) : 潤滑油半分抜き(潤滑油 3ℓ、水 0ℓ)

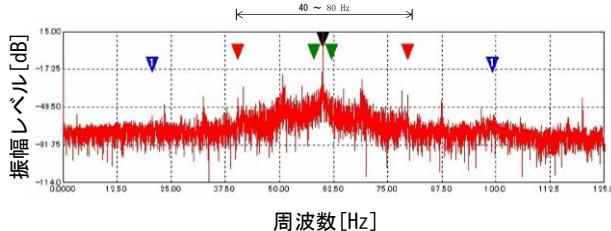
図-8 周波数分析

(④) : 潤滑油全抜き(潤滑油 0ℓ、水 0ℓ)

3：各実験で取得した電流信号を周波数分析した結果、潤滑油を全て抜いた状態で振幅レベルが上昇した。これは、減速機内の潤滑油が欠乏したことによる回転抵抗の増加が要因と考えられる。

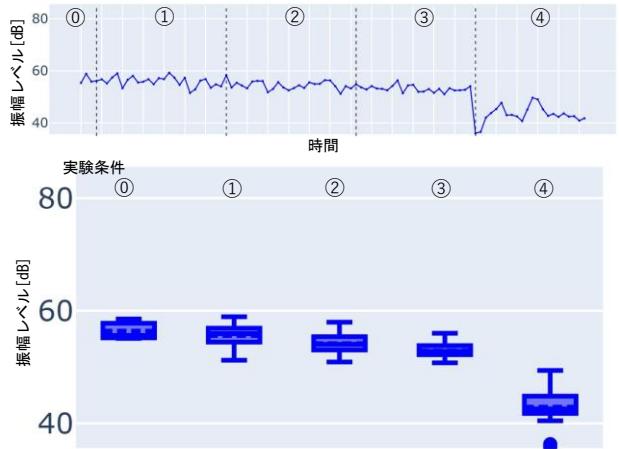
図-10 ウォーム減速機の監視パラメータ

を算出し、これを計測装置へ入力して監視した。監視パラメータの変化を図-10に示す。箱ひげ図から、正常な状態 (①) の中央値は55.28dB、潤滑油内に水が0.6L混入した状態 (①) 及び3.0L混入した状態 (②) の中央値は55.68dB、53.78dBと、潤滑油内に水が混入した場合の値の変化を捉えられることが示された。なお、潤滑油を半分まで減らした状態 (③) の中央値は52.52dBであったが、潤滑油を全て抜いた状態 (④) では、値が42.29dBと低下する傾向が確認された。これらの結果から、減速機の異常や劣化の兆候を検知していると考えられる。なお、電流診断における特定部位に着目した考え方は、複数の機器から構成される開閉装置に対しても有効に機能すると考えられる。

4：減速機の減速比から監視パラメータを算出し、これを計測装置に入力し、減速機の状態を監視した。その結果、潤滑油に水が混入した状態を電流診断により捉えられる可能性が示唆されたほか、潤滑油量が減少し

た条件において、振幅レベルが低下する傾向が確認された。
