かんがい用取水井戸における機能維持対策の適用性評価 —試験施工後のモニタリング調査結果—

釧路開発建設部 農業環境保全対策官

肥培かんがい用水の水源として平成16年度に造成された取水井戸について、スクリーン管の目詰まりによる揚水量の減少や揚砂が見られるようになったことから、令和2年度にストックマネジメント技術高度化事業により目詰まり防止機能を有したスクリーン管による試験施工を実施した。本報告では、試験施工後のモニタリング調査結果に基づき、取水井戸の機能維持対策の適用性評価について報告するものである。

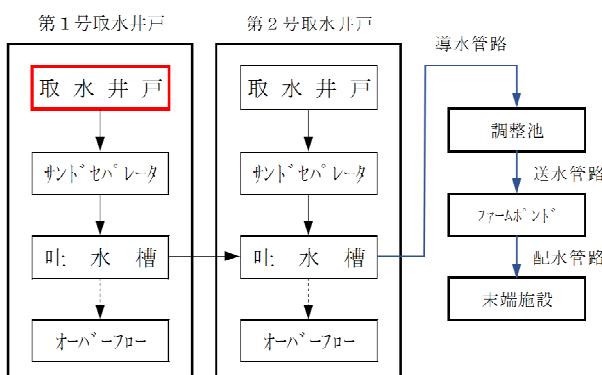
図-1 調査対象施設の取水系統概念図

調査対象施設の取水系統概念図を図-1に示す。

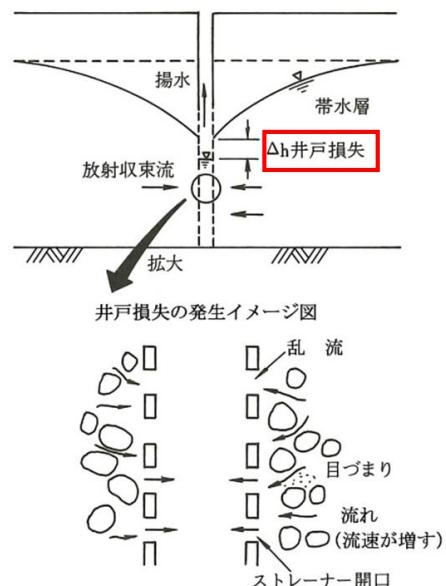
図-2 井戸の機能低下（井戸損失）の要因¹⁾

第1号取水井戸では、これまでに敷地内（約900m²）に3本の井戸が設置されているが、いずれも主として揚砂を要因とした機能低下が度々発生している（図-2）。

井戸損失 Δh は、以下が原因となって、井戸の中の水位と外の地下水位の差として現れる。
 ①ストレーナーの開口部の抵抗
 ②帯水層の流れによる抵抗
 ③ストレーナー周辺の目詰まり
 ④その他、ストレーナーの劣化・腐食

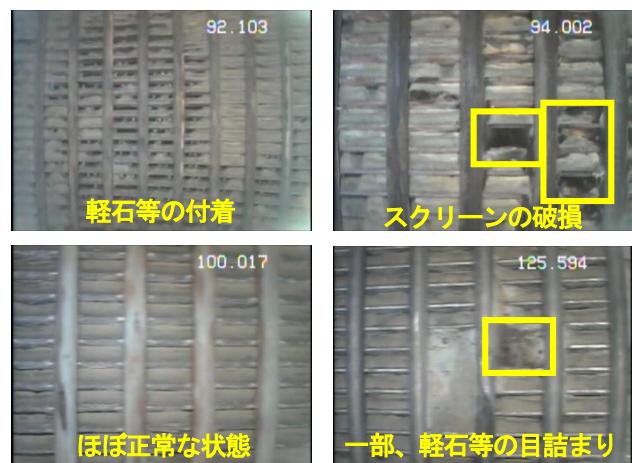
写真-1 既存井戸スクリーンのカメラ映像

また、目詰まりによる機能低下が確認された既存井戸においては、ボアホールカメラによる井戸内部の状況確認を行い、井戸スクリーンには細砂や軽石等の付着、スクリーンの破損、目詰まりが確認された（写真-1）。

以上の要因把握調査から、井戸の機能低下の主要因は、パイピングにより移動した細砂や軽石等が井戸スクリーンに付着して生じた目詰まりであると評価した。

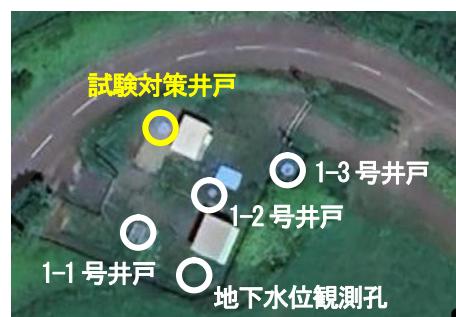
写真-2 試験対策井戸の設置位置

設置位置は、限られた敷地内に既に3本の井戸が設置されていることから、井戸の相互干渉を防ぐため、敷地内で極力離れた位置を選定した（写真-2）。

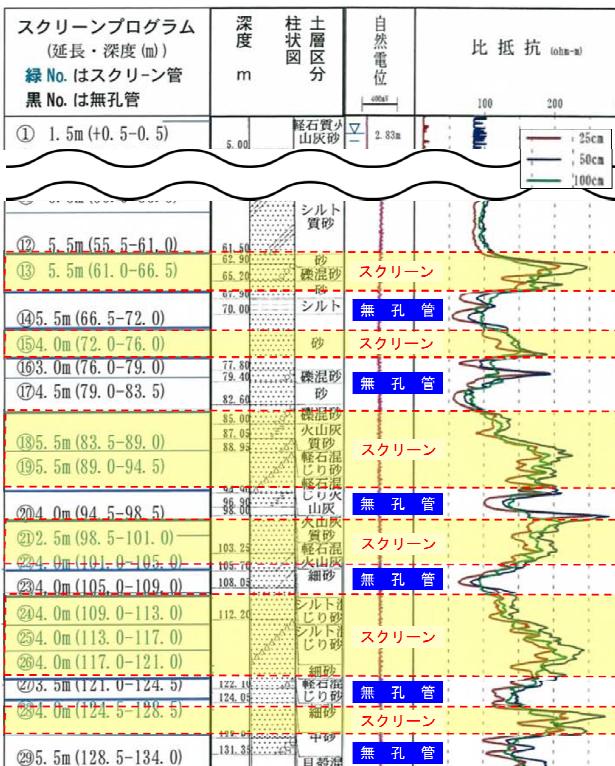
図-3 スクリーンプログラム

スクリーンプログラムは、ボーリング調査や井戸掘削時における土層構成及び電気検層結果を踏まえたうえで、細砂や軽石等を多く含む地層の区間を無孔管にすることによりパイピングによる揚砂を抑制する対策を講じた（図-3）。

また、既存井戸に比べてスクリーン区間が短くなるため既存井戸より浅い取水可能区間にもスクリーンを追加したほか、既存井戸より充填砂利の厚さ増すことで目詰まりを抑制するなど、取水量の安定確保を図った。

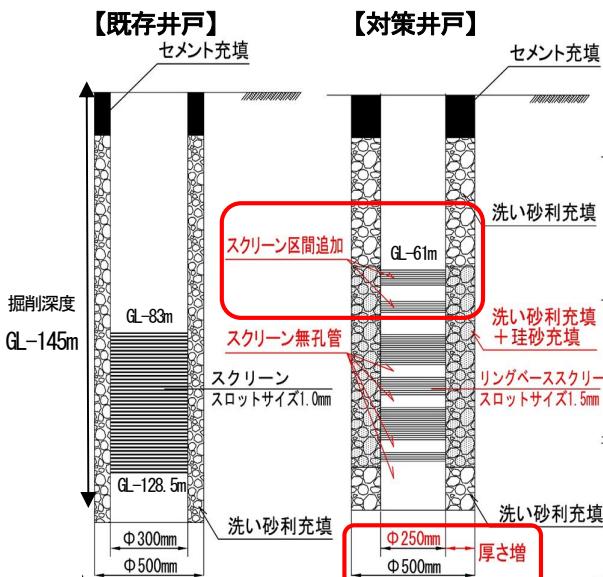
図-4 対策井戸の構造 (既存井戸との比較)

対策井戸の諸元及び構造を各々表-2及び図-4に示す。

項目	内 容
掘削深度	H=145m
掘削孔径	φ500mm
井戸の仕上げ孔径	φ250mm (既存井戸はφ300mm)
砂利充填厚	250mm (既存井戸は200mm)
充填砂利	水洗砂利(φ5~10mm)と珪砂1号の混合
井戸管	<ul style="list-style-type: none"> ・ケーシング(鋼管) φ250mm : L=102.0m ・スクリーン(巻線型) φ250mm : L= 43.0m ・スクリーンの種類: リングベーススクリーン ・スロットサイズ(スクリーンの巻線間隔) : 1.5mm

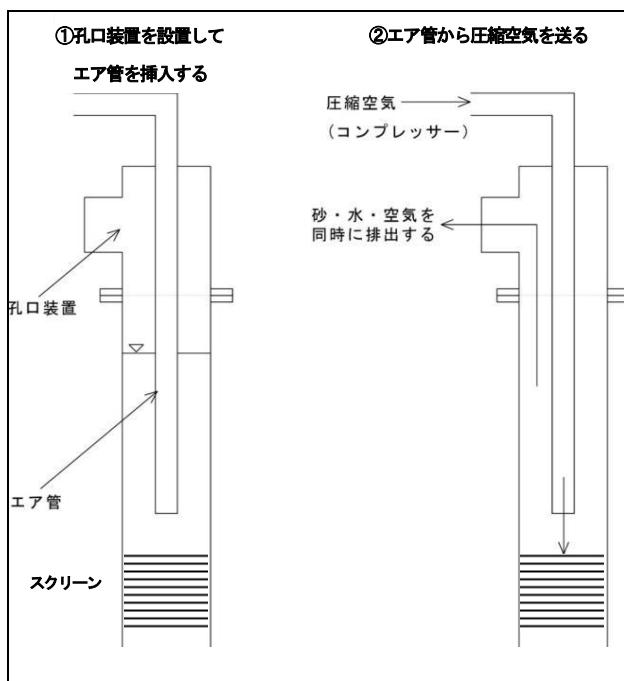
図-5 エアリフト洗浄（単管法）の概略図

まず、水中ポンプと揚水管を地上に引き上げ、上部孔口に設置した装置を用いて井戸内にエア管を挿入していく。次に、地上に設置したコンプレッサーからエア管に圧縮空気を送り込み、エア管の先端部から噴出する空気によりスクリーン管に付着した細砂等を剥がしていく。さらに、剥がれた細砂等を井戸内に残存させないように水、空気、細砂等を地上に排出し、細砂等による濁水がなくなり安定するまでを確認する（図-5）。

井戸内洗浄の方法は複数あるが、今回は、施設管理者との協議を踏まえ、洗浄機器がスクリーンに接触することで損傷を与えることがないよう留意すること、今後の維持管理として採用できるように極力簡易的であること等に着目し、エアリフト洗浄（単管法）を採用することとした。

エア管の深度について、エア管先端部からどの程度の深度まで効果があるか確認するため、スクリーン区間の上部付近（スクリーンGL-61.0m～GL-128.5mのうちGL-80m付近）に設置した。

なお、洗浄作業の確実性や信頼性を確保するためには、複数回の実施が望ましいことから、今回は2回（2日間）実施した。

空気送り込みから水質安定までの実施に要した時間は、各々概ね2時間、5時間であった。

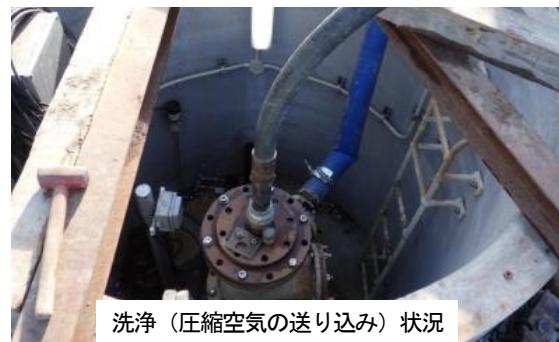
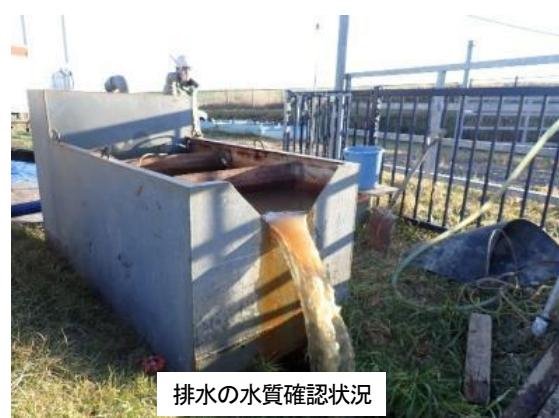
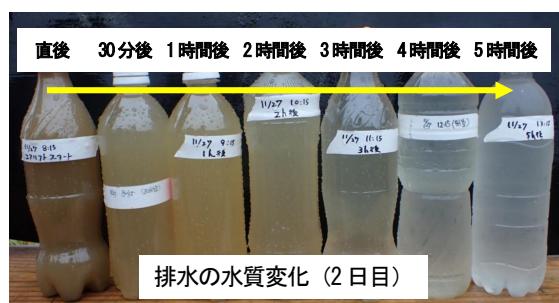
写真-4 洗浄実施、水質変化の状況

洗浄の実施状況、排水の水質変化等を写真-4に示す。

洗浄（圧縮空気の送り込み）状況

排水の水質確認状況

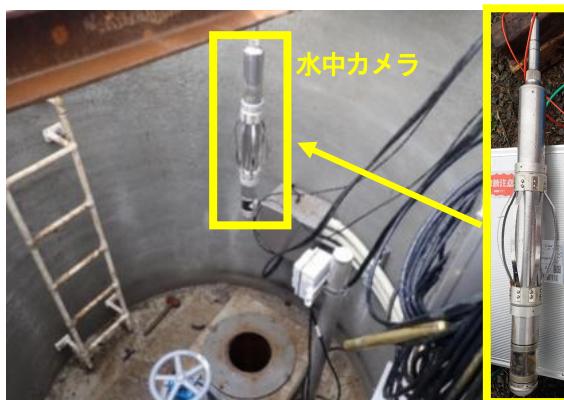
写真-5 水中カメラの挿入状況

前段準備として、4tユニック車を用いて水中ポンプ及び揚水管等を引き上げ、電気ケーブル等を取り外し、その後、井戸管内に水中カメラを挿入し、スクリーンの前方及び側方360°を動画撮影した（写真-5及び図-6）。
