通学路における可搬型ハンプの試験設置について —八雲町通学路における速度抑制対策—

函館開発建設部 道路計画課 ○竹田 佳太朗
池田 翔哉

本論文では、可搬型ハンプの設置経緯や設置前後における速度抑制効果の検証、児童及び保護者へのアンケート調査結果について報告する。

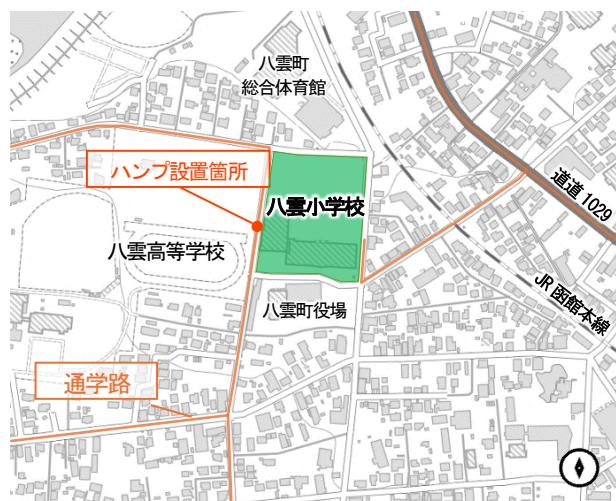
図-1 八雲小学校周辺の状況

ハンプを設置した通学路は、八雲高等学校と八雲小学校を隔てた直線道路であり（図-1）、横断歩道は設置さ

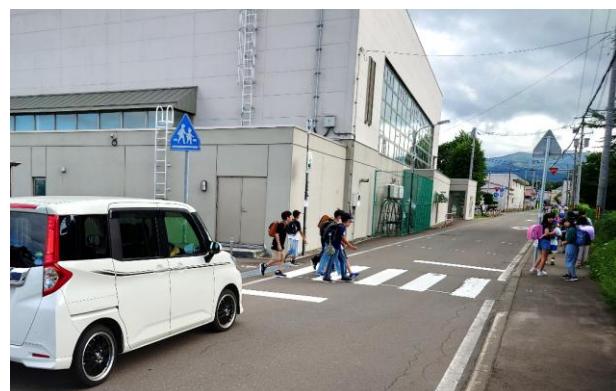
写真-1 通学路の状況

八雲小学校周辺では、信号機は設置されていない。直線道路には西側（八雲高等学校側）に片側歩道が整備され、児童は通学のために信号機のない横断歩道を渡る必要がある。地域住民からも、速度の速い自動車が多く通過しているという不安の声もあり、児童の安全・安心な通学のため、安全対策の実施が求められていた状況である（写真-1）。

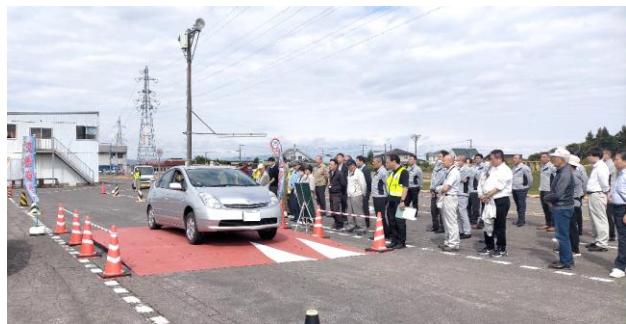
写真-2 可搬型ハンプ体験会の様子

ハンプ体験会は、多くの地域住民、関係者の参加により実施された。自動車学校敷地内にハンプを設置し、実際に車両に乗車することで、ハンプを通過する際のショックを体感し、速度抑制効果の高さを感じていただく事ができた（写真-2）。

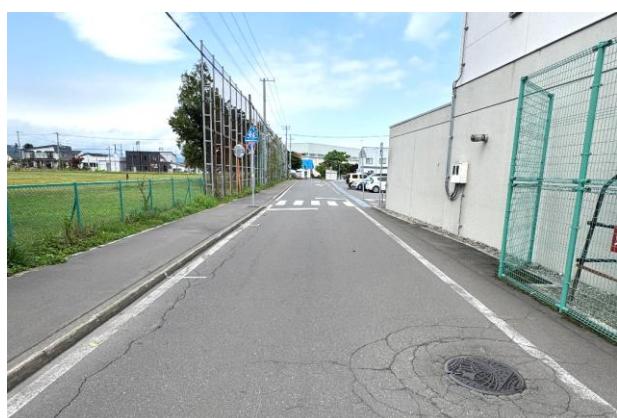
写真-4 可搬型ハンプの設置箇所（設置前）

合同現地確認は令和7年6月12日・30日に実施し、八雲町役場、八雲町教育委員会、函館開発建設部が集まり、設置候補箇所の状況を確認の上、設置箇所を決定した（写真-3、4）。

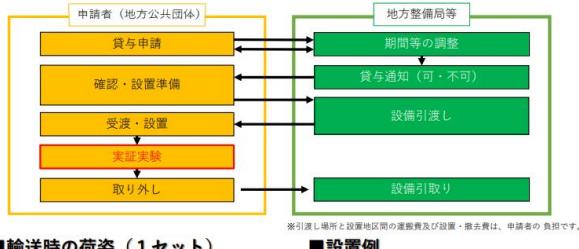
函館開発建設部では、自治体の交通安全対策支援の一環として、ハンプを貸与する取組みを行っており(図-3)、八雲町での試験設置についても函館開発建設部にて所有しているものを貸与する事としていた。

■可搬型ハンプの利用手順

貸与までの流れとしては、八雲町より貸与申請を受け、ハンプの使用期間等を調整のうえ、貸与通知を出した。

通知後は、八雲町と共同で設置箇所の道路幅等を調査し、ハンプ本体となるパネルおよび設置に必要な各資材の必要数を確認のうえ、八雲町へ設置マニュアル、および設置に必要な各資材の引渡しを行った。

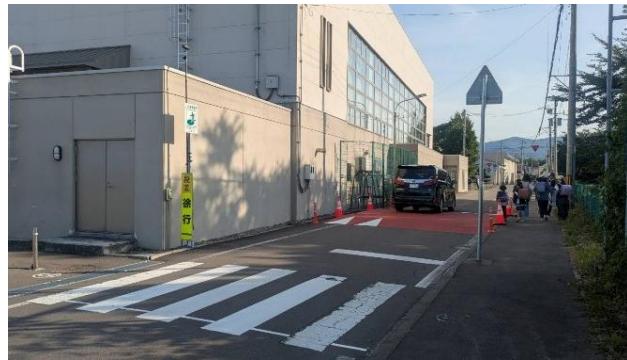
写真-5 可搬型ハンプ設置後の状況

車両等の通行の安全性を高めるため、ハンプ前後に注意喚起看板（段差あり）、ハンプの両脇にラバーポール及びカラーコーンを設置し、視認性の向上及び脱輪防止策を実施した。これらの対策により、ハンプ設置期間中に通行車両からの苦情および事故等は発生しなかった(写真-5)。

期間	令和7年9月8日（月）～10月10日（金）
場所	八雲町住初町140番地先 (八雲小学校体育館裏)
ハンプ寸法	全長8m×幅5m (1箇所)

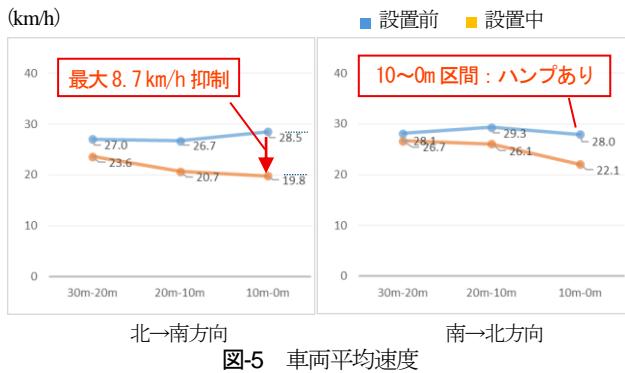
図-5 車両平均速度

調査の結果、ハンプの設置により、車両走行速度の低下が確認できた。車両の平均速度は、全ての断面において、ハンプ設置前よりもハンプ設置中の方が低い結果となった。特に、ハンプが近接する横断歩道から10-0mの区間ににおいて、最大で約8.7km/hの速度抑制効果(28.5km/h→19.8km/h)が発揮されている(図-5)。

ビデオ撮影による速度集計は、既存横断歩道から30～20m、20～10m、10～0mの3断面を設定し、各断面を車両が通過した時刻と断面間距離から速度を算定した(図-4)。また、集計は、八雲小学校関係者の車両(八雲小学校駐車場利用車、スクールバス)を除く全ての車両を対象とした。

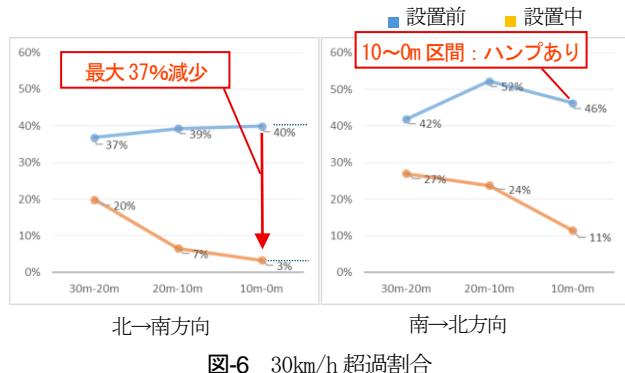
図-6 30km/h 超過割合

また、30km/hを超過している車両の割合についても、全ての断面で、減少が確認できた。車両走行速度と同様に、ハンプが近い10-0m区間ににおいて、約37%(40%→3%)と大幅な減少を示している(図-6)。

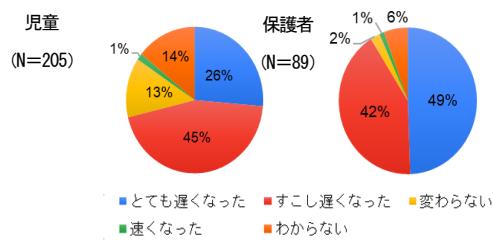
図-7 ハンプ設置による車両速度の変化

児童の約70%、保護者の約90%が、「とても遅くなった」、「すこし遅くなった」と回答しており、ハンプ設置による速度抑制効果が明らかとなった(図-7)。

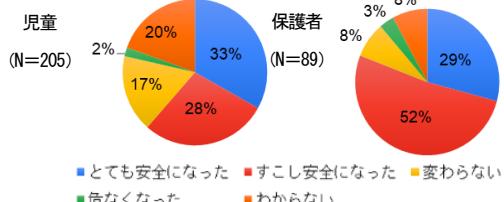
図-8 ハンプ設置による道路の安全性の変化

登下校時の道路の安全性について、「とても安全になった」、「少し安全になった」と回答した割合は、児童が約60%、保護者が約80%と高い割合が示された(図-8)。

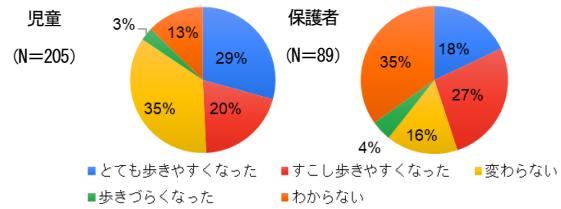
図-9 ハンプ設置による横断歩道の歩きやすさの変化

横断歩道の歩きやすさについて、「とても歩きやすくなった」、「少し歩きやすくなった」と回答した割合は、児童で約50%、保護者で約45%となった(図-9)。
