# 白鳥大橋の大規模補修と維持管理について —長大吊橋における安全安心な交通の確保に向けた取り組み—

室蘭開発建設部 室蘭道路事務所 工務課 ○坪井 鳩汰  
工務課 伊藤 優  
副所長 長谷川 健一

キーワード：長大吊橋、大規模補修、維持管理

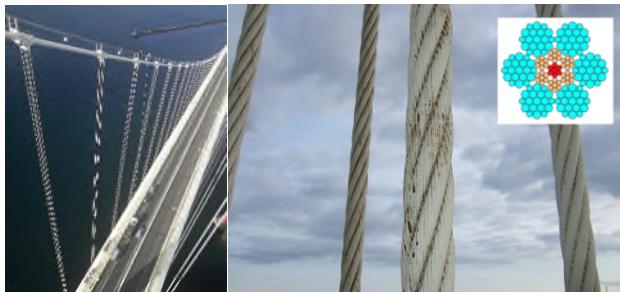
写真-2 ハンガーロープの構造

ハンガーロープは、桁に作用する荷重をメインケーブルに伝達させる重要な構造部材である。ロープは亜鉛メッキ鋼線を撚り合わせた構造(CFRC)で、1格点当たり4本、橋梁全体で888本のロープが配置されている。ロープ長は2~70mと格点毎に変化しており、表面はロープ素線相互の隙間や伸縮への追従性を考慮して柔軟型塗料を採用、下塗はエポキシ樹脂、上塗はふつ素樹脂による塗装仕様としている(写真2、表2)。

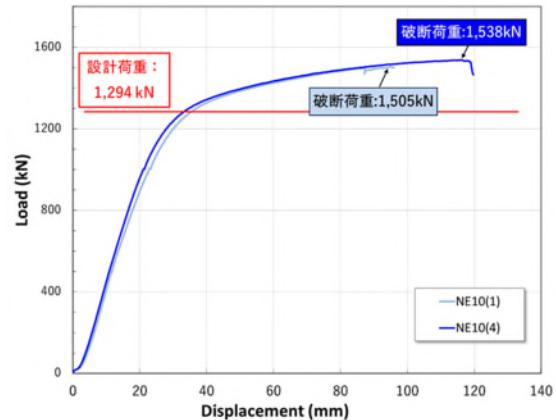
図-1 4%腐食したロープの強度試験結果

ハンガーロープの発錆は外観調査で以前から確認されていたが、素線内部の腐食状態の評価が難しかったため2013年に実橋からハンガーロープを抜き取り、解体調査による腐食量(断面欠損率)や引張強度等を確認した。この結果、口元部で腐食量(断面欠損率)が最大4%程度あったが、引張強度は安全率が確保されていることが確認されている(図-1)。その後は一般部の状態把握を目的とした調査(表-3)を行っているが、残存耐力に影響するような大きな腐食(=断面欠損)は確認されていない。一方でロープ表面の発錆が近年拡がっており(図-2、3)、防錆機能の迅速な回復(塗替塗装)が求められる状況にある。

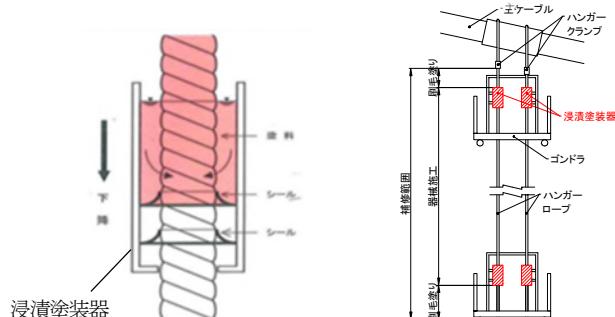
図-4 浸清塗装

ハンガーロープの塗替は現道近傍の高所作業であり、塗料の飛散防止や塗膜確保が難しい部材への対応に慎重な塗布作業が求められるため、一般的な刷毛塗りでは施工に時間を要する。そのため建設時に採用した浸漬塗装による工法とし作業効率化による時間短縮と品質の均一化を図っている。浸漬塗装はロープに専用の塗装器（浸漬塗装器）を取り付け、その内部に塗料を貯めたまま容器を降下させる方法（図-4）であり、1回塗りで所定の厚膜確保が可能なため、2回塗りが必要な刷毛塗りに比べて施工時間の大幅な短縮が可能になる<sup>2)</sup>。

由からロープの上下端1m程度は塗装器が届かないため、上下端のみ刷毛塗りで施工する計画とし(図-5)、現場施工に臨んだ。

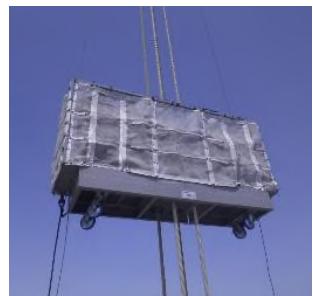
写真-3 ゴンドラ

ハンガーロープの浸漬塗装は、2024年より本格的に開始した(写真-3、4、5)。現在の塗替工事における作業工程を図-6(上)に示すが、2格点ロープ8本の施工に26日間を要している。本橋は強風日が多く作業休止率が高いこともあり、全数塗替までの期間は長期に及ぶことが想定される。一方でこの間に劣化状態の顕在化と費用の更なる増加が懸念されることから、工期短縮化が必要と考え、作業の効率化を検討した。

- ① ゴンドラ使用上の制約：1格点のうちロープ2本をゴンドラ昇降時のガイドロープに使用。塗料の乾燥までガイドロープとして使用不可。
- ② 塗装器の洗浄処理：作業後の塗装器は付着した塗料を洗浄する必要があるため、連続作業が困難。
- ③ 塗料の気泡処理：浸漬塗料は粘度が高く、調合時の気泡が残留しやすい。気泡除去に時間を要する。
- ④ 上下端の刷毛塗り：機械の届かない上下端は刷毛塗りとなるが、所定の厚膜には2回塗りが必要。

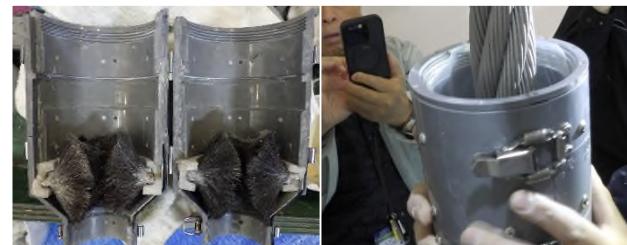
写真-6 簡易塗装器

- ・②に対し「浸漬塗装器の追加」による塗替作業の連続化
- ・③に対し「消泡効果の高い添加剤の適用」による濾過作業の省略
- ・④に対し上下端の刷毛塗りから「簡易塗装器を用いた浸漬塗装へ変更」(写真-6)

これらを適用することで図-6(下)に示すように作業日数が26日から16日となり、工程が大幅に短縮される。現

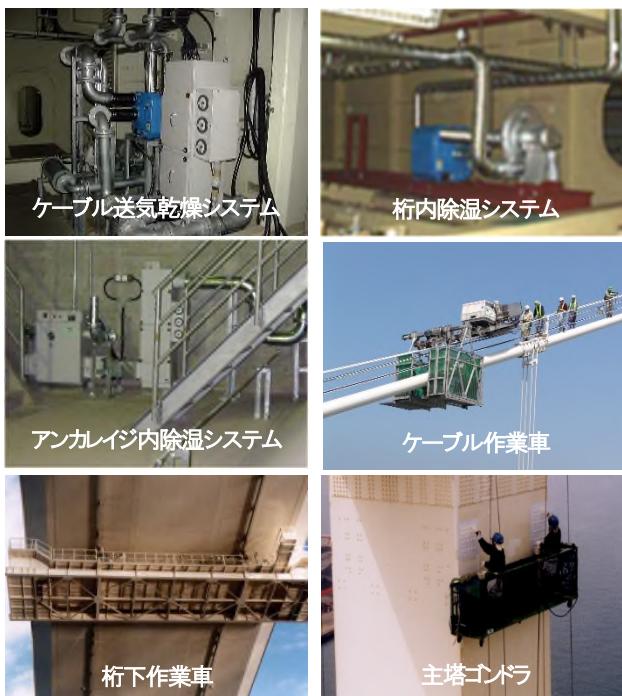
写真-7 主な維持管理設備

本橋には、橋梁健全性を維持していくための特殊設備が多く設置されている(表-4、写真-7)。供用開始前後に整備されたものが多く、中には30年近く経過しているものもある。また、一部では既に不具合や故障も発生しており、抜本的な対策の実施が望まれる。橋梁本体に関する大規模補修を進める一方で、それら設備についても今後補修や更新を進めていくことが重要と考えている。
