積雪寒冷地におけるAI技術を活用した道路標識の視認性点検試行について —積雪寒冷地における新たな視認性点検手法の試行と課題整理—

旭川開発建設部 道路計画課 ○山中 嶋大
武藤 翔吾
木村 力

道路標識の点検において、従来の構造面に加え視認性の観点からの点検が求められている。附属物（標識板）視認性点検要領（案）【試行版】に基づき、積雪寒冷地である北海道において、AIによるドライブレコーダー画像解析を活用した視認性点検の試行を行った。本稿では、点検支援技術の活用による効率化の可能性と、寒冷地特有の課題整理について報告する。

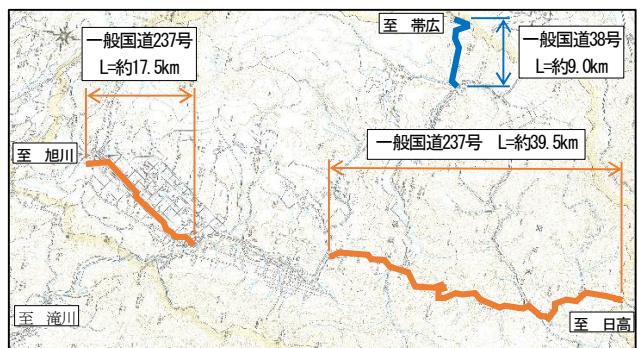
図-1 点検対象路線

点検試行対象路線は、効果的な試行とするため、本年度の附属物点検と連動し、市街部・郊外部の存在に加えて、シニックバイウェイ大雪・富良野ルートに指定されていく区間をもつ「富良野道路事務所管内 道路附属物点検業務」を選定した。対象区間は2路線で延長約66kmとし、案内標識、警戒標識、規制標識など約100基を抽出し、試行対象とした。

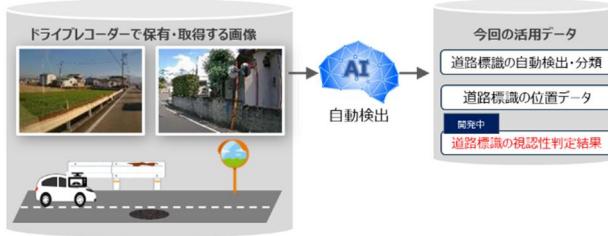
図-3 Audin AIの活用イメージ

本試行では、株式会社 NTT フィールドテクノ（以下、NTT フィールドテクノ社）が開発した「社会インフラ設備の台帳整備・劣化診断サービス“Audin AI”」を採用した。このシステムは、ドライブレコーダーで取得した動画から、AI 解析により道路標識やカーブミラー等の道路付属物や道路の路面のひび割れやポットホールの自動検出する機能を有している。現在、視認性点検要領の判定基準にあわせた AI を開発中であり、目視点検と AI による点検を比較し、有効性の検証を実施した。AI 活用により、点検前準備、現地点検における稼働削減や点検結果のばらつき抑制を目標とする。

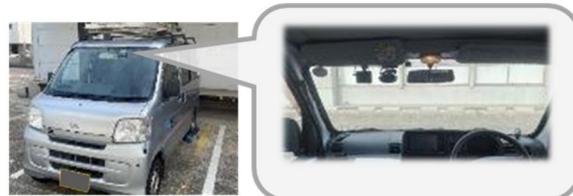
図-5 ドライブレコーダー設置イメージ

ドライブレコーダーを搭載した車両で対象路線を走行し、標識板の画像を取得した。ドライブレコーダーは前方を撮影する位置に設置し、視認性点検要領に基づき、高解像度カメラとして解像度は4k（3840×2160 最大820万画素）とした。

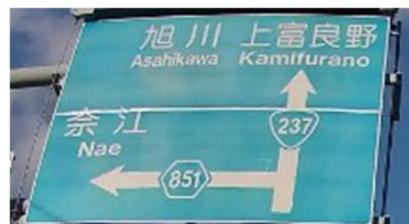
写真-3 AI「AI」, 目視「B」

・一部を補修した標識板の継ぎ目を損傷と判定した。
