第69回(2025年度) 北海道開発技術研究発表会論文

テレメータ更新時の回線品質確保に向けた 検討について

北海道開発局 帯広開発建設部 施設整備課 ○三上 紘幸
仲条 博行
前川 悟

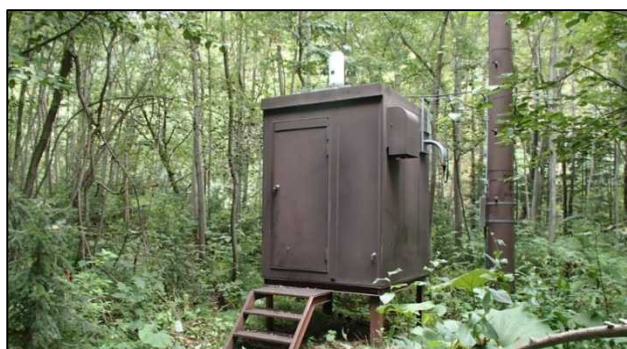
写真-1 山間部の雨量観測所

北海道開発局では河川管理を目的として河川流域に雨量観測所（写真-1）や水位観測所を設置している。各観測所には、河川管理に必要な雨量や河川水位等の気象・水文データを観測し、遠隔地の管理拠点（開発建設部本部、ダム等）へデータ伝送するための河川テレメータ設備が設置されており、観測データは河川やダム等の管理情報として利用されている。そのため、通信障害等によりデータ伝送に欠測が発生した場合は、管理に支障を来す恐れがあることから、設備の点検整備や老朽化に伴う更新等の定期的なメンテナンスを行い、確実な観測データ収集が出来るよう維持管理を行っている。

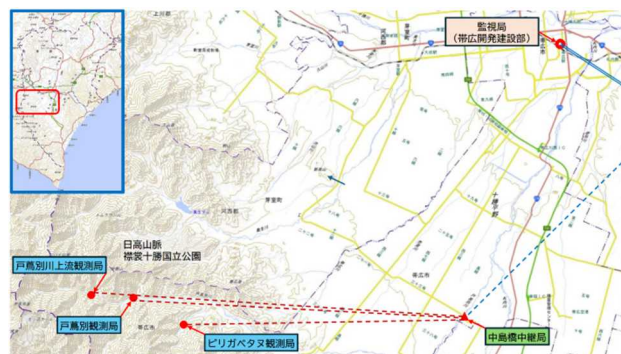
図-1 テレメータ位置図

更新対象となるテレメータ設備は、帯広開発建設部管内の日高山脈襟裳十勝国立公園内、標高約600mの山間部にある国有林内に位置する3地点の雨量観測所（戸蔭別川上流観測局、戸蔭別観測局及びピリガペタヌ観測局）に無線観測局として設置している。

3地点の無線観測局では、通信の相手方となる無線中継局（中島橋中継局）向けに単信無線回線によるデータ伝送を行っており、それぞれの設置位置は図-1に示すとおりである。

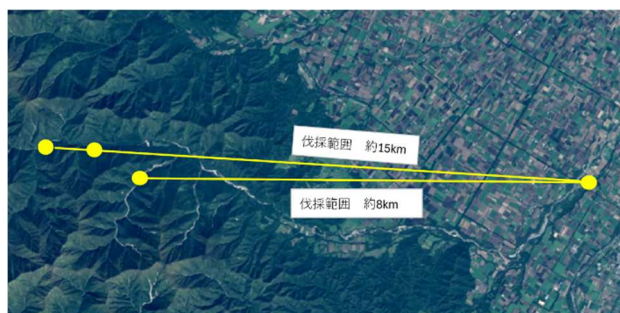
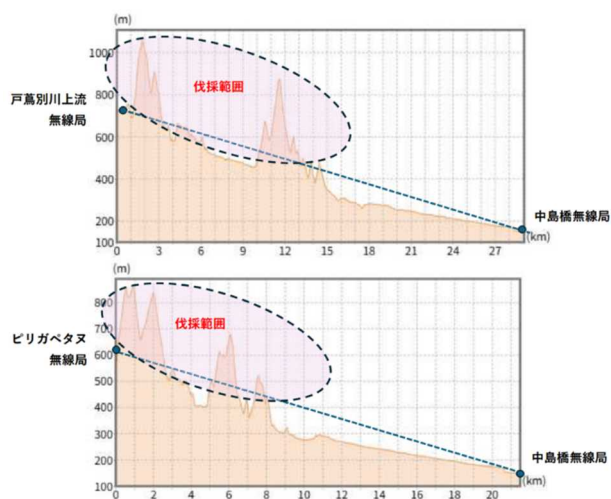
写真-2 伐採範囲

遮蔽損失を抑えるため、通信を阻害している主因である樹木を伐採することで伝搬路の遮蔽を解消し、問題解決を図る案である。伐採が必要な範囲の検討を行ったところ、戸蔭別川上流観測局及びその直線上にある戸蔭別観測局と中島橋中継局の間で直線約15km、ピリガペタヌ観測局と中島橋中継局の間で約8kmの伐採が必要となることが判明した（写真-2、図-4）。

検討の結果、上記のとおり伐採範囲が広大となることは、環境保護の観点からも実際に行うことは現実的ではないと判断された。

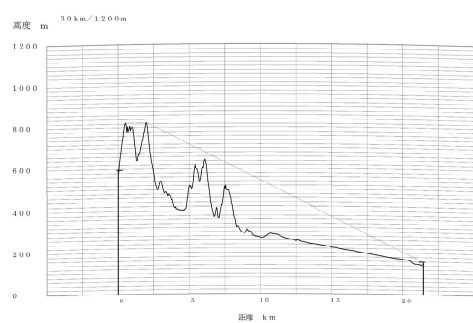
図-5 回線見通し図(ピリガペタヌ-中島橋間)

まずは、見通し図による現状の確認を行った。（図-5、6）ピリガペタヌ観測局と中島橋中継局間の見通し図が図-5であり、中継局を新設することによるピリガペタヌ観測局と新設の中継局間の見通し図が図-6である。

比較すると、図-6の方が見通しが改善されていることが分かる。前述のとおり、観測局と中継局の間にさらに中継局を設置することで、区間あたりの自由空間損失を抑えることが可能となる。このように、観測局と中継局間の伝搬路が遮蔽物を迂回するように設置することにより（図-7）、遮蔽損失を抑えることが可能となり、今回のような山間部等の遮蔽物が多い地理的条件下においては、回線構築に有効な手法と考えられる。
