第69回(2025年度) 北海道開発技術研究発表会論文

# 十勝川左岸二期地区における関山橋撤去・新設 に係る設計・施工について —非破壊探査システムを活用した不可視部調査—

帯広開発建設部 鹿追地域農業開発事業所 ○立川 愛理  
川岸 佳史  
平野 知弘

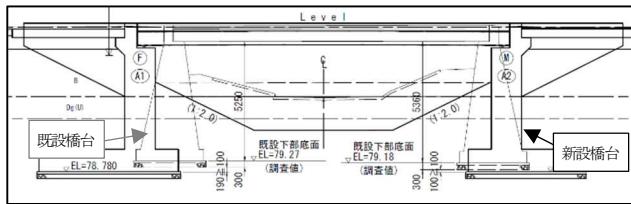
図-2 橋梁改修断面図

令和7年度工事において、図-2のとおり、排水路断面拡幅に伴い既設橋梁の河川断面では足りないことから橋梁改修を行う。

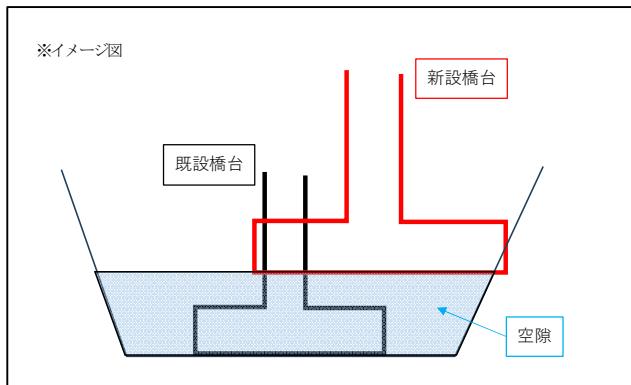
図-3 既設橋台撤去後の地盤空隙イメージ図

橋梁の改修設計において既設橋台の根入れ深さ（埋設深度）の把握が不可欠である。その理由として、改修時には既設橋台を産業廃棄物処理法に基づきすべて撤去しなければならず、新設橋台の根入れが既設橋台より浅い場合、撤去後に地盤中に空隙が生じる可能性があるためである。この空隙は基礎支持条件の不連続を生じさせ、追加対策が必要となり、設計・施工上の大きなリスクとなる（図-3）。

したがって、既設橋台の根入れ深さを事前に把握することは、改修設計における基礎条件を確定する上で最も重要な課題の一つである。

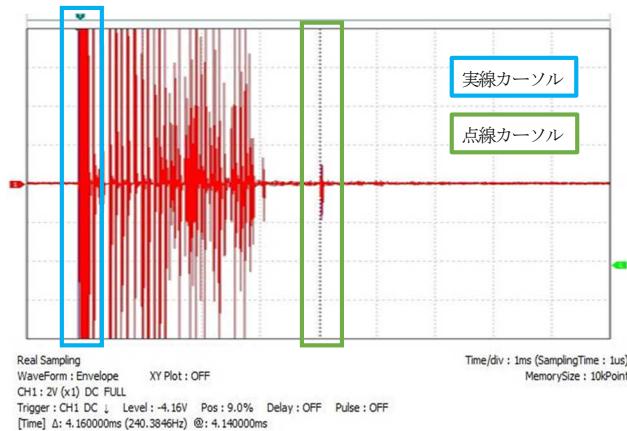
図-4 探査波形図例（反射法による）

図-4に探査波形図例を示しており、波形図の左側に位置する非常に大きな振幅を有する波形が、衝撃弹性波（入力波形）である。右側に出現する相対的に大きく振幅する波形が先端反射波である。左側の赤い縦の実線カーソル（入力波形が最初に入力された時間）が計測スタート位置を示し、右側点線カーソル（先端反射波形）が反射波の出現時間を示す。この実線と点線で示す区間の横軸が伝播時間となり、計測時間は左下に [Time] として計測表示される。

この波形図で得られた伝播計測時間  $\Delta T$  と、伝播速度  $V_p$  から次の式(1a)を用いて構造物の長さ  $H$  を推定する。

$$H = (\Delta T \times V_p) / 2 \quad (1a)$$

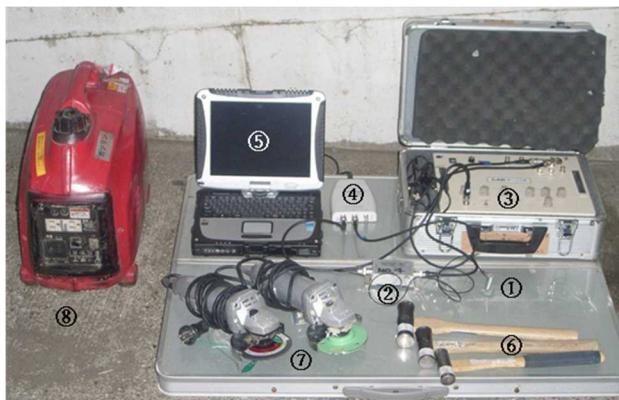
図-5 探査機器一式（非破壊試験機オーリスIII）

①受振・起振センサー（各1個）、②増幅装置、③フィルタ装置、④A/D変換器、⑤表示・記録装置（ノートパソコン）、⑥打撃用ハンマー、⑦研磨機、⑧発電機を使用して調査を実施した。

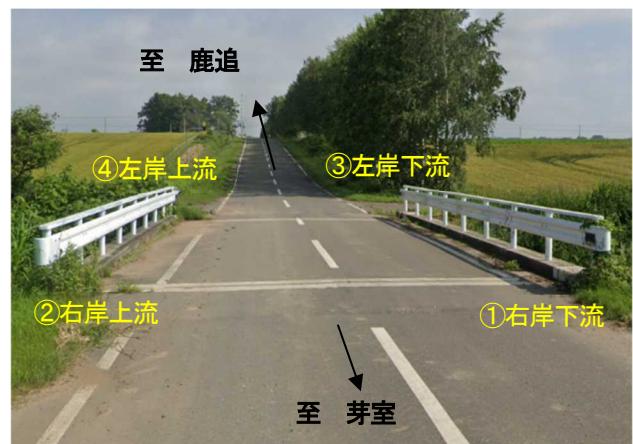
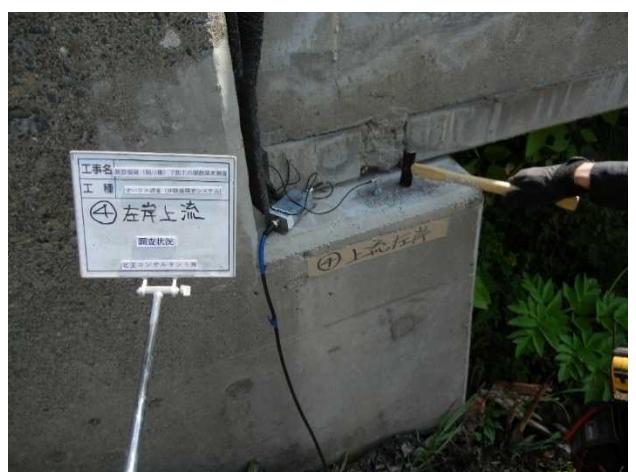
図-6 調査箇所

調査箇所は図-6, 7に示すように排水路左岸部、右岸部それぞれの橋台において上流側、下流側の計4点で行った。

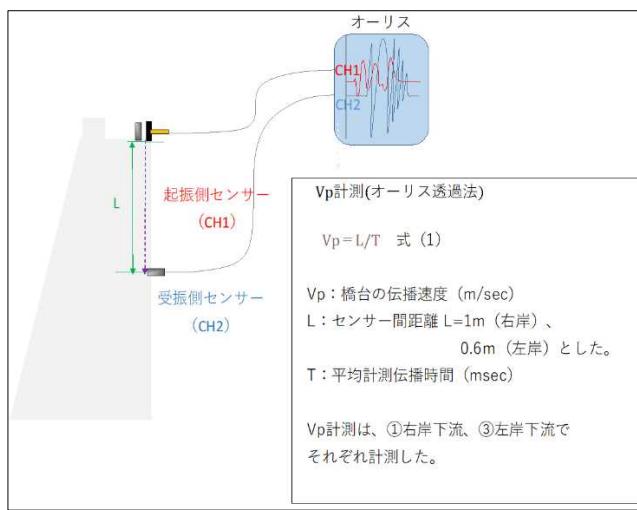
今回の調査では、右岸及び左岸の橋台においてそれぞれコンクリート伝播速度  $V_p$  を測定して解析に採用した。伝播速度  $V_p$  の計測は、沓座面に起振センサーを設置し、側面に受振センサーを一定の間隔（現場で実測できる部分）で設置して、起振センサーのすぐ際を打撃して行った（図-8）。

現地で実測した伝播速度  $V_p$  は右岸、左岸それぞれ、4,418m/sec、4,511m/sec であった。この結果を用いて以後の橋台高さ調査の解析を行った。
