# 札幌第4地方合同庁舎新営23建築工事におけるデジタルデータを活用した監督・検査について

北海道開発局 営繕部 保全指導・監督室 ○前田 優奈  
瀬見 大  
諏訪 文昭

国土交通省では、i-Constructionを推進し、その取組の一つとしてデジタル技術を活用した監督・検査の試行に取り組んでいる。本稿は、「札幌第4地方合同庁舎新営23建築工事」で実施したデジタルデータを活用した配筋検査及びガス圧接継手外観検査の効果や課題を検証し、今後の有効活用に向けて提案を行うものである。

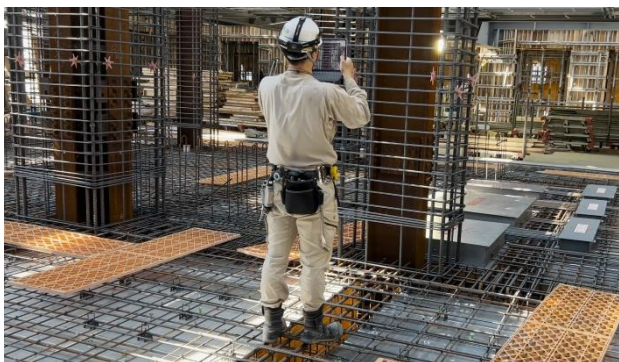
写真-1 配筋検査 AR システムでの計測方法

デジタル配筋検査での試行方法はコンクリート構造物の鉄筋組み立て時に配筋状況を配筋検査システムを用いて、デジタルデータから鉄筋間隔、鉄筋本数、鉄筋径を確認・記録(写真-1)する。また、それと同じ確認項目の内容に対して従来の検査方法であるメジャー・検尺棒・目印等を用いて検査を実施(写真-2)し、計測精度及び計測時間の結果を比較した。配筋精度の比較検証にあたり精度管理の方法として、公共建築工事標準仕様書<sup>③</sup>等の精度に関する規定の他、試行においては官庁営繕事業の建設現場におけるデジタルデータを活用した配筋検査試行要領<sup>②</sup>に基づき数値（表-1）を定めて検証を行った。なお、デジタル配筋検査の実施はシステムを初めて使用する元請業者担当者が行った。

配筋検査ARシステム「BAIAS（バイアス）」（株式会社 GRIFFY）（NETIS登録番号：CB-230022-VE）(写真-3)を採用している。本システムは、iPad ProのLiDARセンサーやカメラ、AR技術を用いて、鉄筋の本数・間隔の計測及び鉄筋径についても任意の鉄筋において1本ずつ計測が可能である。また、設計図と配筋状況を比較可能な帳票出力機能、鉄筋かぶり計測機能、ダブル配筋計測機能、鉄筋かご計測機能、重ね継手や定着の長さ計測に適した2点間計測機能、レイアウトを自由に変更可能な電子小黑板機能を実装している。

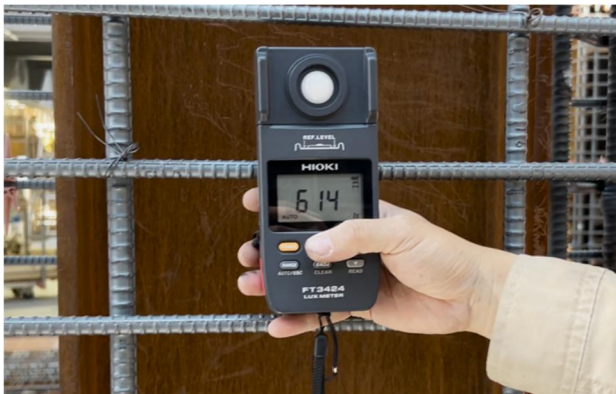
写真-4 照度計による照度測定状況

今回は更なる検証として柱2か所の計測において照度計を使用（写真-4）して明暗の状況で計測実施し、照度条件による比較も実施した。その結果、明るい場合（平均500ルクス）（写真-5）と暗い場合（平均25ルクス）（写真-6）で計測した結果、暗い場合の方が数値のバラツキが大きくなった。システムの測定値としては精度管理として設定している許容値の所定間隔（ピッチ） $\pm 20\%$ 以内となる判定結果で14か所計測したうち、2か所で基準を超えた結果となったが十分満足出来る結果となった。

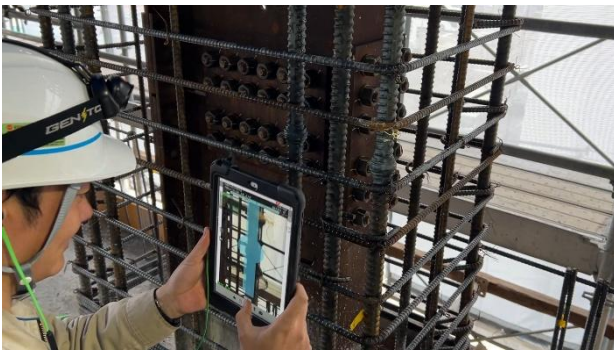
写真-7 AIシステムでの計測方法

デジタル圧接継手外観検査の試行方法はガス圧接継手AI検査システムを用いて、撮影した画像をAIで解析（写真-7）した結果を記録する。また、それと同じ内容を従来の検査方法でノギス等を用いて検査（写真-8）を実施し、結果を比較した。判定の方法として、公共建築工事標準仕様書<sup>3</sup>等で指定されている基準（表-3）を用いて検証を行った。デジタルでの検査の実施はシステムを初めて使用する元請業者担当者が行った。

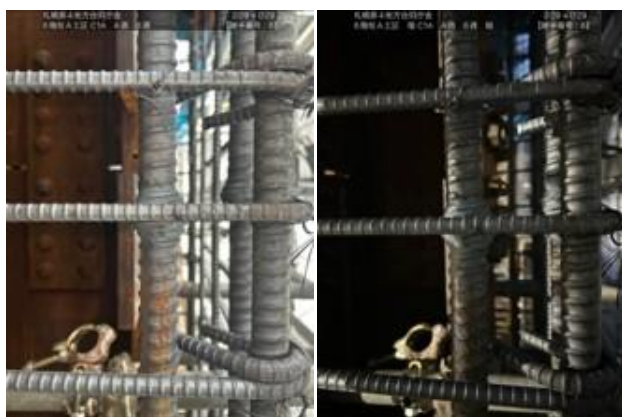
写真-10 計測（明）

今回は更なる検証として全32か所の計測か所において照度計を使用し明暗の状況で計測を実施し、照度条件による比較も実施した。明るい場合（平均500ルクス）

（写真-10）と暗い場合（平均18ルクス）（写真-11）で計測した結果、暗い場合は計測不可が20か所あった。計測できた12か所は①ふくらみの直径、②ふくらみの長さ、④折れ曲りでそれぞれ1か所ずつ不合格となったが、それ以外は合格判定となった。

試行技術と従来の検査方法を比較した結果、計測時間が大幅に短縮されており、作業効率がとても良好である事がわかった。また、測定結果で全32か所のうち、9か所で計測出来なかった理由としては、柱主筋の圧接部を帯筋が施工された状態で確認した際に、帯筋の位置や同列に施工されている別の配筋や鉄骨の部材が写り込むことなど、当該検査予定の圧接部をシステムが計測出来なかったことが原因であり、今後の改善が期待される。上記以外は判定結果は満足出来るものであった。暗い場所での計測不可は単純に圧接部が正しく認識されないことが原因と考えられ、作業照度の確保が必要とされる。
