第69回(2025年度) 北海道開発技術研究発表会論文

# 国営緊急農地再編整備事業旭東東神楽地区 における施工事例

## —長大な法面保護の試験施工（第2報）—

旭川開発建設部 旭川農業事務所 第4工事課

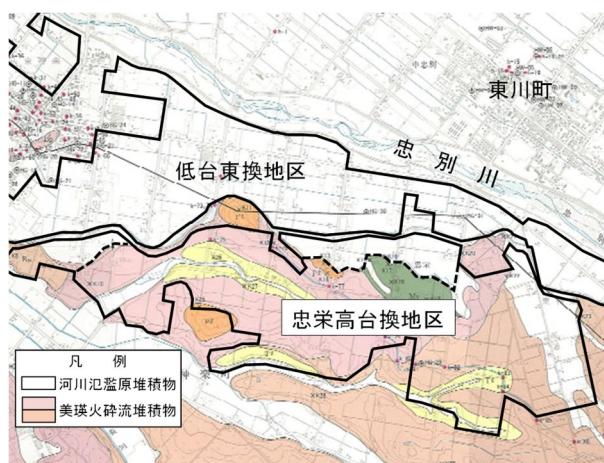
図-1 忠栄高台換地区の表層地質図

東神楽町は一級河川石狩川水系忠別川沿いの低平地に位置しているが、本地区の4つの換地区のうち320ha（21%）の忠栄高台換地区は、表層地質図（図-1）のとおり、換地区内の大部分が美瑛火碎流堆積物（火山灰からなる溶結凝灰岩、以下「岩盤」という。）で覆われている。

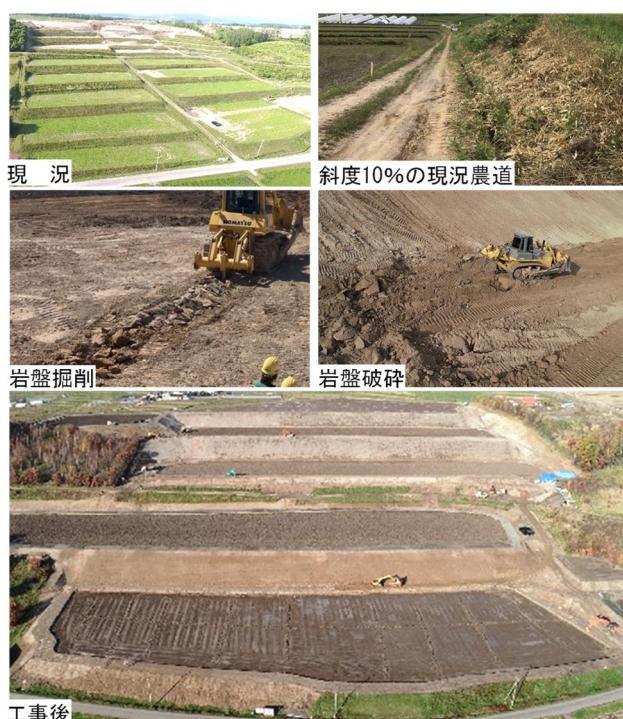
図-2 傾斜地での区画整理工事

忠栄高台換地区は、最大斜度が10%を超える急傾斜地であり、大区画化に向けて数メートルの切盛土工が行われることで、施工中に岩盤が容易に出現する。この岩盤は火山灰が熱と圧力で圧着したものであるため、重機の転圧等の外力で容易に粉砕されることから、出現した岩盤をリッパーやブルドーザ等で十分に破碎した上で基盤土と混合し、盛土に流用している（図-2）

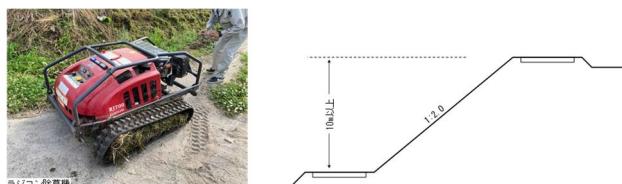
図-3 忠栄高台換地区の法面イメージ

忠栄高台換地区では、急傾斜地の切盛に伴い高低差10mを超える長大な法面が多数造成される。整備後の除草作業には耕作者がラジコン除草機を活用するため、法面は除草機の走行に支障がないよう1:2.0の緩傾斜としている(図-3)。

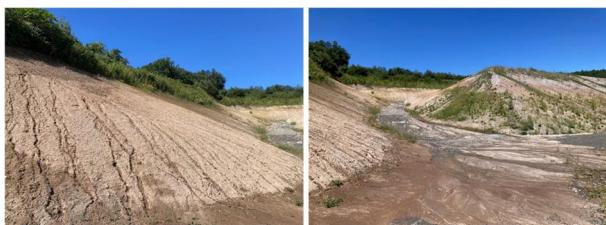
図-4 ガリ浸食を受け土砂が流出した法面

令和4年度と令和5年度の区画整理工事により約50haが整備されたが、工事前の現況の法面は十分な植生で覆われていたため、造成後の法面も比較的短期間のうちに自然な植生で被覆されることを期待していた。しかし、整備後2年を経過しても植生はほぼ認められず、この間の風雨によりガリ浸食が多数発生し、法下の農道や農地面に土砂が流出する等、営農に支障が生じた(図-4)。

盛土や法面は破碎した岩盤で造成され、火山灰であり粘性に乏しく、造成直後は硬度があるものの風雨に直接さらされれば浸食を受けやすい。土壤検査の結果では、腐食含有量や栄養塩類に乏しい箇所や、pH4程度と強酸性を呈する箇所があり、法面植生の安定に向けては何かの追加の措置が必要と判断された(表-1)。

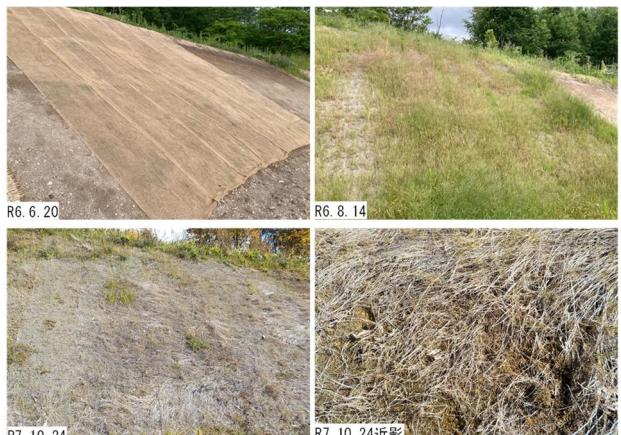
図-5 アサ芝設置完了からの観測

アサ芝は、麻のネットで法面の表面を保護しつつ、ネットに仕込まれた種子により植生での被覆を促す工法である。昨年度は、設置後2か月程度で種子から発芽し法面が植生で覆われたが、越冬後の2年目は新たな植生の発生はほぼ見られなかった。ネットの目は5mm程度と粗く、昨年度は植生が発生する前にネットの裏でガリ浸食が発生したが、今年度は枯れた植生がネットを上から覆い、結果としてガリ浸食の進行を抑制した(図-5)。

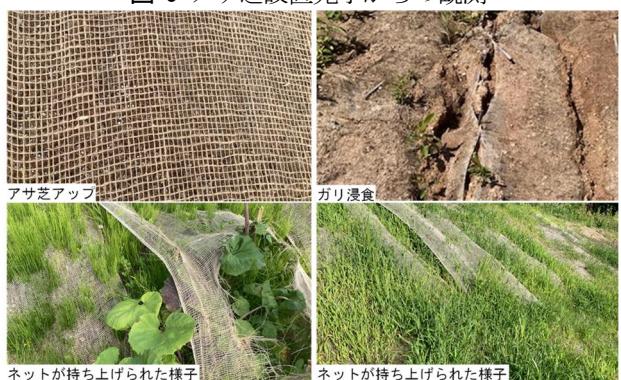
図-6 ネットの諸問題 (R6写真)

アサ芝のネットは生分解性であるため、植生の被覆と入れ替わるように数か月で腐食することが期待される。しかしながら、昨年度は植生によりネットが持ち上げられた箇所やガリ浸食の発生箇所においてネットが法面から浮いて乾燥し、ネットが分解しにくい状況となっていた(図-6)。今年度は新たな植生の発生はほぼなく、昨年度の植生が枯れてネットが再び法面に密着したこと、水分量の多い法尻を中心としてネットの腐食が進行している状況が確認できた。

アサ芝はネットの目が粗く、雨滴を完全に防ぐことができず、ネットの裏でガリ浸食が発生した。また、生長した植生によりネットが持ち上がり、除草作業の支障となることも懸念されたほか、持ち上がったネットが乾燥し腐食しにくい状況が発生した。アサ芝を採用する場合は、別途追加の浸食防止措置や、ネットの腐食を促進し浮き上がりを防止するためにネットと法面を密着させる措置を講ずる必要がある。植生については、ネットに仕組まれた種子と肥料から設置後2か月ほどで発生するが、その後新たな植生の発生はなく、越冬後の2年目は1年目の枯草で法面が覆われているのみの状況となった。法面の安定化に向けては毎年新たな植生が発生し法面を被覆することが重要であり、アサ芝の採用にあっては何らかの土壤改良措置も併用することが必要と考えられる。

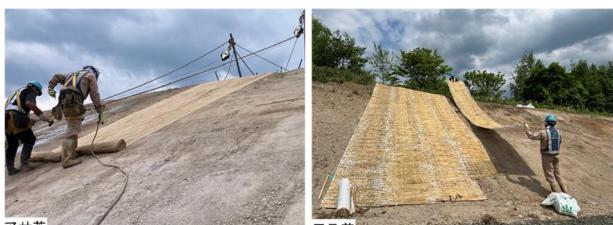
図-7 設置の様子

ワラ芝は、ワラムシロと種子と肥料分が仕込まれた植生シートの2層構造になっており、植生が生長し法面を安定させるまでの間、ワラムシロが雨滴等から法面を保護する。ワラムシロには隙間があり全ての雨滴を防ぐことはできないが、植生シートが雨滴を吸収して法面に密着するため、こちらも法面を保護する役割も果たす。敷設は人力であり、アサ芝も同様である（図-7）。

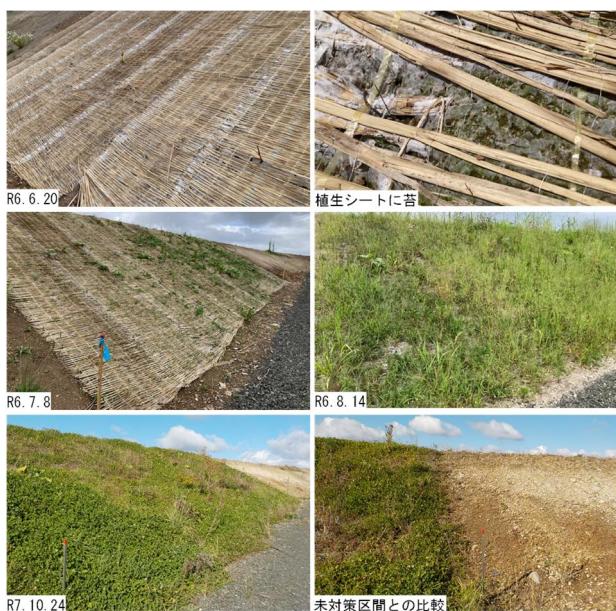
図-8 ワラ芝設置完了からの経過観察

昨年度は植生シートから発芽した植生のほか、それ以外の植生も繁茂した。越冬後の2年目も新たな植生が発生・繁茂し、昨年度に続いて植生で法面を被覆することができたことから、来年度以降も安定的に植生が発生し、法面を被覆できることが期待される。隣接する未対策箇所との差は顕著である（図-8）。

ワラ芝は、保水力の無い本地区の法面であっても、ワラムシロが雨水を吸収して湿潤状態を保っていたことから、仕組まれた種子のほか、それ以外の植生も繁茂した。越冬後の2年目も新たな植生が発生して法面を被覆することができ、今後も安定的に法面を保護することができる。

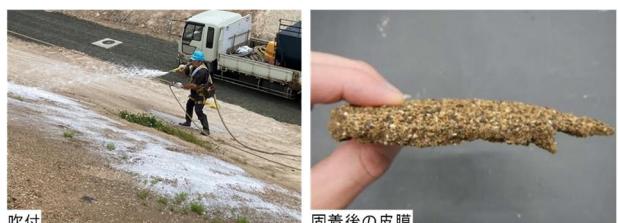
図-9 接着剤吹付の様子

接着剤吹付工法は、水溶性の接着剤を法面に吹き付けて浸潤させ、表面を固着させて被膜を形成することで物理的に風雨による浸食に対し抵抗力を持たせる工法である。生分解性の材料とすることで、施工後半年から1年程度で被膜が徐々に薄くなり、分解される（図-9）。通常は施工中の一時的な法面保護として採用されるものであるが、今回は恒久的な対策として採用を検討するため、接着剤に更に種子と肥料を混合させて試験を実施している。

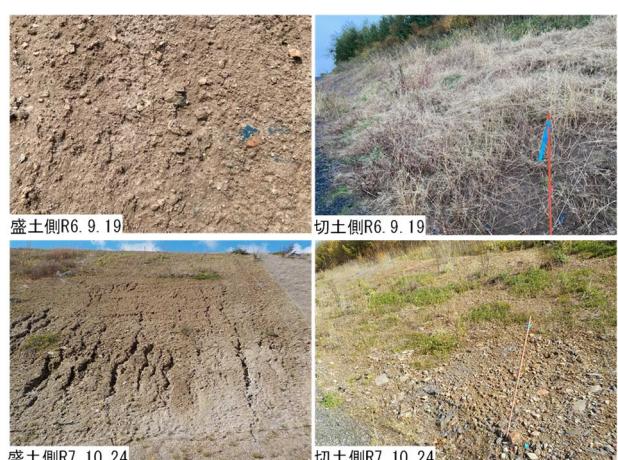
図-10 接着剤吹付後の経過観察

昨年度の試験により、接着剤が土粒子の間隙に浸透して固着するため降雨が法面に浸透しにくく、地山からの地下水供給が乏しい盛土法面では種子が乾燥して発芽しにくい状況が確認された。今年度も盛土法面においては種子の発芽やその他の植生の発生は無く、一方で接着剤の分解は進行して被膜が失われ、9月の降雨によりガリ浸食が発生した。

切土法面の試験施工箇所においては、新たな植生が部分的に発生したが法面全体を被覆するには至らなかった。一方で昨年度の植生が枯れて法面を覆ったため、大きな浸食の発生は確認されなかった。盛土法面と同様に接着剤の被膜はほぼ失われており、今後裸地化して浸食等が発生することも懸念される（図-10）。

接着剤吹付工法は施工性も良く費用も安価であるが、種子や肥料とともに吹き付けても盛土法面では植生がほとんど発生せず、越冬後の2年目では被膜も分解され、ガリ浸食が発生した。接着材を吹き付けて短時間で固着させるため、法面保護としては即効性があるが、接着材が植生の発生を阻害となった可能性がある。

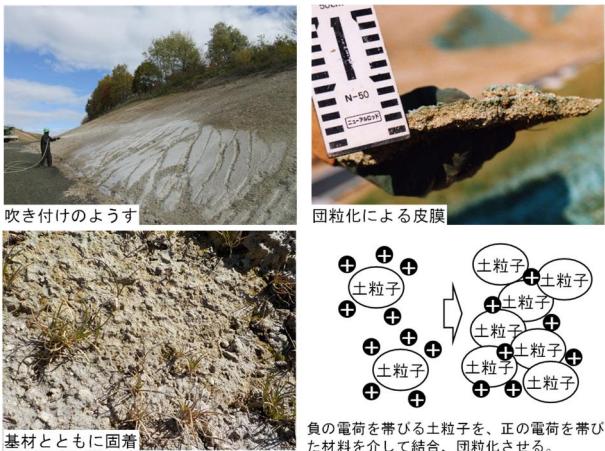
ることで法面に被膜を形成し固着させる工法である。外力により被膜が破壊されなければ、半永久的に団粒構造が保持され、長期的に法面を安定させる。土粒子が団粒構造となっているため空隙に富み、雨滴を浸潤させ保持しやすく、種子や肥料とともに吹き付けることで植生での被覆も期待できる。客土や基材（木材くずなど）とともに吹き付ければ、それらが直ちに団粒化・固着するため、植生の生長に適さない法面（礫質等）であっても被覆することができるとされている（図-11）。試験施工では、製紙工場から発生する廃材である木質纖維くず（ファイバー）の提供を受け、基材として使用した。

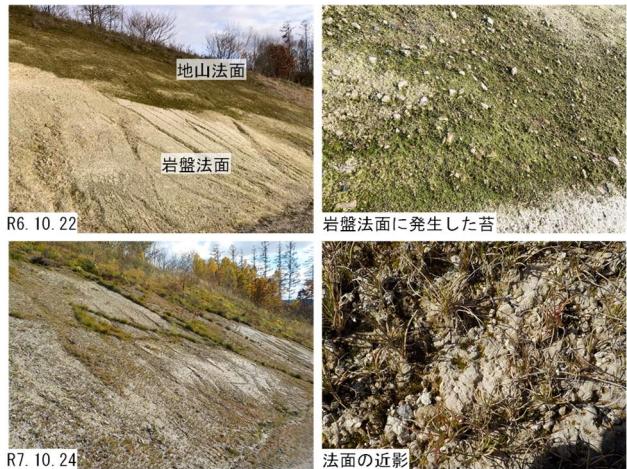
試験施工を行った切土法面は上半分が地山、下半分は掘削により露出した岩盤法面である。昨年10月の施工後数週間で法面全体に苔が発生し、団粒化被膜が降雨を浸透させ湿潤状態を保っている様子が確認できた。また、団粒化被膜は表面まで団粒化・固着しており、特に岩盤法面にも十分に固着して法面を覆ったほか、指で押しても跡が残らないほどの硬度で、容易に浸食を受けないものとなっていた。苔は地山法面で多く発生しており、岩盤法面においてもまばらながら苔の発生を確認した。

越冬後の今年度は、春から夏にかけて、特に地山法面で種子から植生が発生し、法面をかなりの密度の植生で覆うことができた。また、吹付時に使用した種子以外の植生も多く発生したことから、来年度以降も新たな植生が発生して法面を被覆することができる。一方、岩盤法面においては種子からの植生の発生はまばらであり、その他の植生の発生もごく少数であった。これは、岩盤法面に直接吹き付けたことで、吹付材が地山法面よりも流れ落ちやすく、その結果、種子の密度が地山法面よりも小さくなつたためと推察される。また、同じ団粒化被膜上であつても地山法面と岩盤法面で苔や植生の発生に差が生じたのは、岩盤法面では法の背面からの地下水供給が乏しく、団粒化被膜で吸収する雨水だけではこれらの生育に不十分であった可能性がある。一方、施工後1年が経過しても、基材として使用した木質纖維くず（フ

アイバー）の浮きやはつれは無く表面まで固着するなど、団粒化被膜は硬度や厚さを保つており、法面の浸食等は発生していなかった。（図-12）

团粒化剤吹付工法は施工性が良く、形成した团粒化被膜は越冬後の2年目もほぼ劣化することなく地山法面、岩盤法面ともに強固に保護した。施工1年目は团粒化被膜が保水して苔などの発生が確認されたほか、2年目には地山法面において新たな植生が繁茂して法面を覆うことができたため、長期的にも安定して植生が発生することが見込まれる。一方、团粒化剤吹付工法を安価に施工するためには、今回の試験施工で使用した木質纖維くずのような基材を安定して安価に確保できることが条件となる。現地で伐開処理や立木が多量に発生する場合はそれらを乾燥・破碎したのも基材として活用できるが、加工に要する費用により高価となる懸念もあるため、木

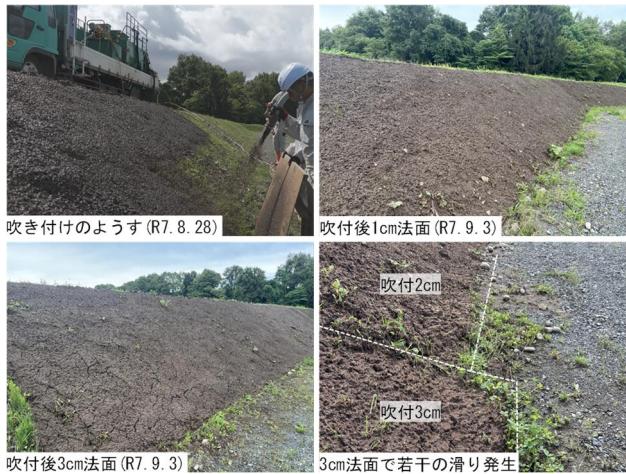
図-13 客土吹付工の実施

本工法としては、現地の勾配や土壤硬度などの現地条件に合わせて、吹き付けた材料の定着のためにラス金網などの資材を使用する場合もあるが、当地区としては採用には経済性が重視されること、またラジコン除草機の走行のため法面勾配を1:2.0と緩く設定していることから、試験施工に当たっては吹き付ける土は現地発生土を使用し、ラス金網などの資材は使用しないこととした。また、吹き付ける厚さが施工費に大きく影響することから、1cm、2cm、3cmでそれぞれ試験を行った。なお、試験した法面は上半分が盛土法面、下半分が切土法面である。

吹付の4日後に降雨がありその後現地確認を行ったところ、3cmで吹き付けた法面において表面にクラックが多数生じ、吹き付けた客土が全体に下方に滑っている様子が確認された。3cmの吹き付けでは材料の自重が大きいこと、また吹付材の混合した接着剤の固着が十分でなかつたことが原因と考えられるが、1cm、2cmで吹き付けた法面では滑りは発生していなかった（図-13）。

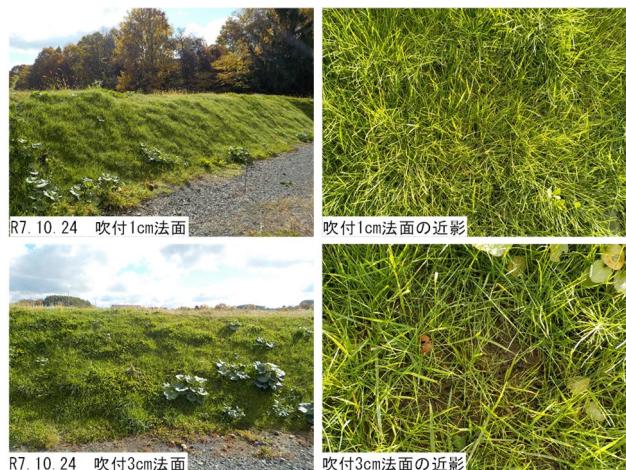
図-14 客土吹付工の経過観察

吹付後2か月程度で、いずれの厚さにおいても吹き付けた種子からかなりの密度で植生が発生し、法面を覆うことができた。一方で、それ以外の植生の発生はほとんど確認できなかつたため、越冬により仕組んだ種子からの植生が枯れた後も、来年度に新たな植生が発生するか引き続き確認する必要がある（図-14）。

吹き付けた材料は、2か月が経過しても硬くならずには柔らかさと粘性を残しており、1cmや2cmと薄く吹き付

けた箇所でも法面と吹付材が剥離することなく一体化していた。植生が十分に発生したことで、いずれの厚さの箇所もガリ浸食等は発生しておらず、本地区においては1cmの厚さでも十分に効果を発揮することが確認された。

客土吹付工は施工性が良く、現地発生土を使用して1cmの吹付でも十分な量の植生が発生し、法面を保護することができた。今回の試験施工では作業適期である8月から9月の施工によって十分な効果を発揮することができたが、実際の区画整理工事では法面整形されてから間を空けずに客土吹付を行う必要があるため、6月から10月まで断続的に実施することとなる。6月や7月、また10月から11月での実施により植生が発生する前に越冬しても同様の効果を発揮するか、引き続き確認する必要がある。

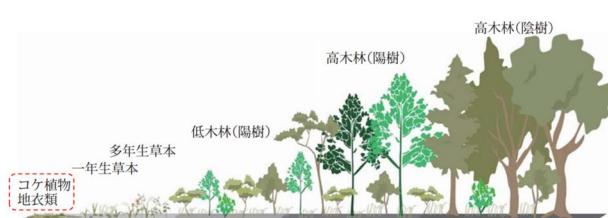
図-15 裸地からの植生遷移イメージ<sup>1)</sup>

BSC (Biological Soil Crust) とは、糸状菌類、土壤藻類、苔などの土壤微生物が地表面の土粒子や土塊を絡めて層状になり法面被膜を形成したものであり、荒れ地や裸地に対して、最も初期段階で自然に形成され、その後の一年草や多年草などの植生の繁茂の基盤となるものである（図-15）。

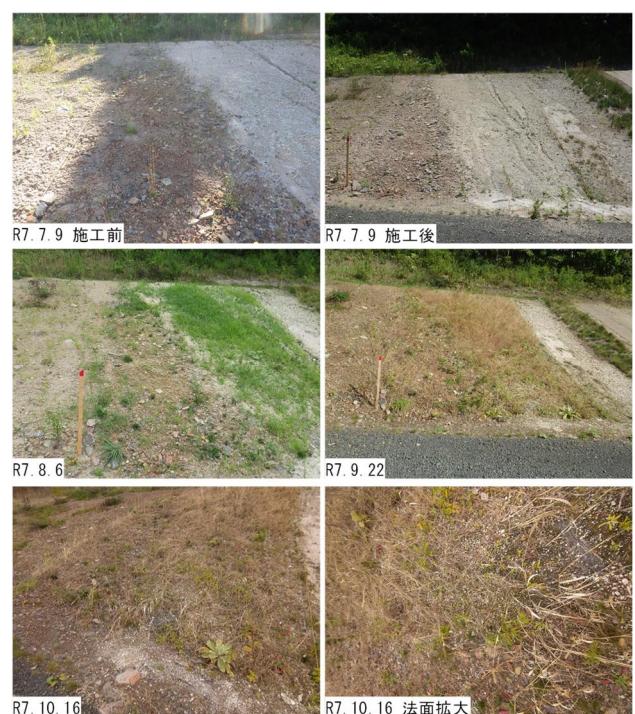
図-16 BSC吹付工法の経過観察

BSC吹付工法は、BSCを形成するための土壤藻類等を資材化し、法面に直接吹き付けることで人為的に短期間で植生基盤を形成する工法である。忠栄高台換地区の法面は養分に欠け保水力に乏しく、また比重や粘着力が小さく浸食を受けやすいため、植生の種子が法面に飛来しても発芽・定着が見込まれないことから、人為的にBSCを吹き付けて予め植生基盤を形成することにより、その後の植生の発生が促進できることが期待される。試験施工においては、忠栄高台換地区の切土法面で実施した。法面の右半分は火山灰土で、左半分は岩盤が露出している。

吹き付け後1か月で火山灰法面には藻類で法面が被覆され、仕組んだ種子から発芽している状況を確認できた。一方、岩盤法面においては種子の発芽もまばらとなった。10月下旬までに仕組んだ種子からの植生が枯れ法面を覆ったが、その他の植生の発生は確認できなかった。一方、火山灰法面、岩盤法面ともに、表面を藻類が覆っている状況が確認できた。法面の安定化に向けては、越冬後もこの藻類の被覆が維持され植生基盤となり、新たな植生が発生するか、引き続き確認したい（図-16）。

BSC吹付工法は、苔や土壤藻類を吹き付けることで植生が繁茂しやすい植生基盤を人為的に形成する工法であり、施工性が良い。試験施工では、藻類や仕組んだ種子からの植生によって法面を覆うことができたが、それ以外の植生の発生は確認されなかった。長期的な法面の安定のためには、越冬後毎年新たな植生が発生して植生を覆うことが可能な状態にする必要があり、発生した藻類が越冬後も維持され植生基盤となりえるか、引き続き確認する。
