十勝川下流における計測機を用いた 河川管理施設点検の有効性について

帯広開発建設部 池田河川事務所 計画課 ○林中 流星
大串 正紀
市川 嘉輝

本報告では、常時水没している樋門函体内の状況把握や堤防の局所的な変状について、今年度試験的に実施した水中ドローン、UAVレーザ測量等の計測機を用いた点検の有効性について報告する。

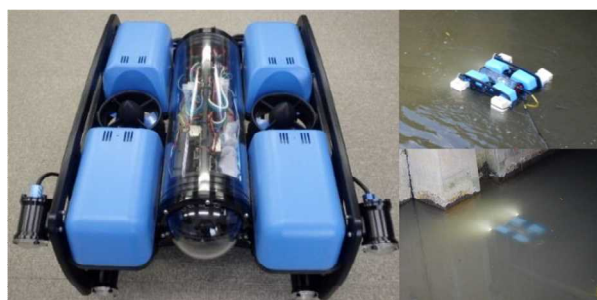
写真-1 BlueRobotics社製 BlueROV2

今回使用した機種はBlueRobotics社製（米国）のBlueROV2（写真-1）で、機体スペックは表-1に示すとおりである。水中ドローンの構成は図-1のとおりであり、操作は搭載されているカメラの映像を専用ソフトをインストールしたPCの画面を確認しながら行い、市販されているコントローラーを用いることが可能である。ただし実施には、ドローンの操作員のほか、ドローン本体の位置や障害物の目視確認、有線接続であることからケーブルの送り出し・巻き取りなどの補助を行う人員が必要となる（写真-2）。

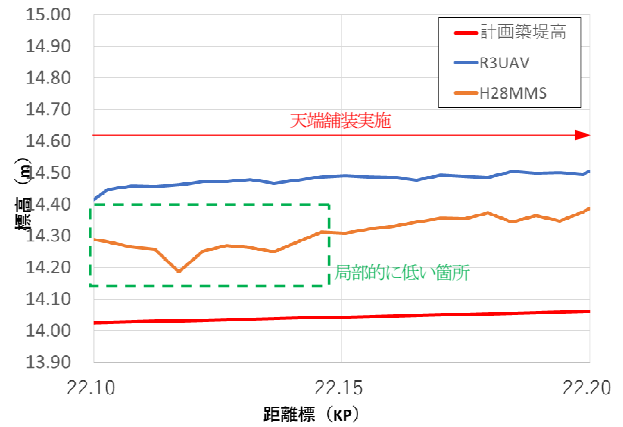
図-6 堤防天端高縦断面図（十勝川左岸KP22.0付近）

堤防天端舗装以前の平成 28 年に実施された MMS の計測結果より局部的に堤防高が低いとされた十勝川左岸 KP22.0 付近を対象に UAV レーザー測量による堤防天端高の計測を実施した。堤防天端高の計測結果を縦断面図とし図-6 のとおり整理した。MMS で確認された堤防天端高が局部的に低かった箇所は、天端舗装後に実施した UAV レーザー測量により連続的に改善されたことが確認できた。また、堤防法面など面的な変状がないことを河川管理施設点検（堤防点検）で確認している。

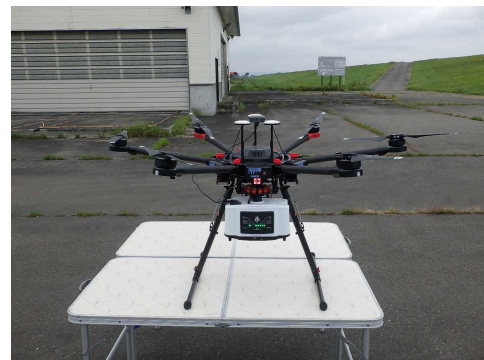
写真-5 グリーンレーザー搭載 UAV

本報告で用いた機械とグリーンレーザースカナの諸元を写真-5及び表-4に示す。

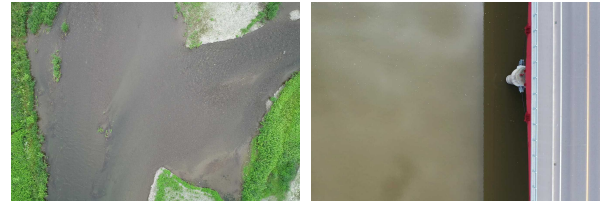
写真-6 計測時の河川状況

・猿別川 濁度3.4 最大水深 $H=1.0\text{m}$ (写真-6左)

・利別川 濁度8.0 最大水深 $H=1.5\text{m}$ (写真-6右)

(左：猿別川 濁度3.4 右：札内川 濁度8.0)
