天塩川下流における再樹林化抑制に向けた 取り組みについて

留萌開発建設部 幌延河川事務所 河川課 ○大川 紘
留萌開発建設部 幌延河川事務所 河川課 若松 延幸
(株)建設技術研究所 北海道支社環境室 前田 敬

本報告では、天塩川下流で実施した河道内樹木管理の取組状況と再樹林化抑制試験の結果を整理し、今後の再樹林化対策に向けた考察を行う。

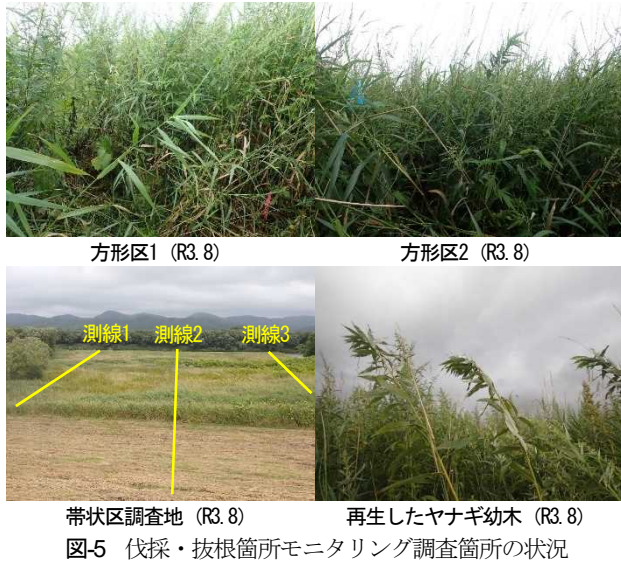
モニタリングの結果、抜根を行った箇所においても、河道側や凹地を中心にヤナギ類の幼木が発生し、伐採後2年でクサヨシ等の高茎草本と同程度の樹高2m前後まで成長していることが確認された(表-2)。樹高の成長速度から実生の可能性は低いと考えられ、R2調査時にも実生の定着は確認されていないことから、概ね落枝からの萌芽再生であると推定された。

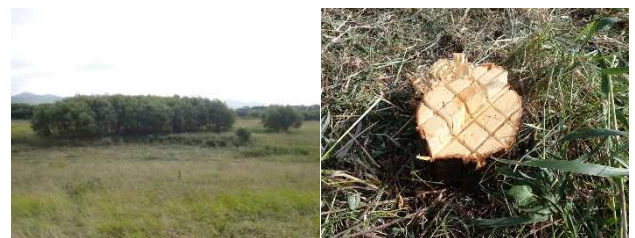
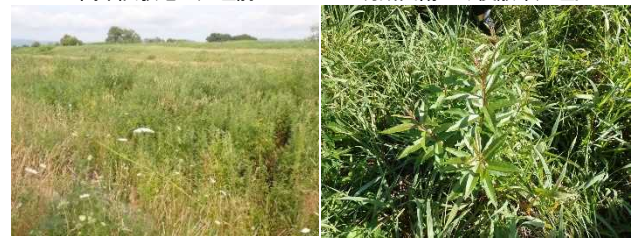
図-9 木酢液試験地（二次試験）

高木試験では、伐採時期を変えた処理区その他、周辺の草本類の影響を排除した試験区、木酢液の塗布回数や種類を変えた処理区等を設定し、比較が出来るよう対照区を設けた。伐株試験では、伐株の再萌芽個体を対象に、草本類とともに萌芽枝を刈払い、萌芽枝や伐株の切断面に木酢液を散布した。なお、二次試験の木酢液処理は、現地において取り回しが容易な噴霧器による散布とした。

高木試験地：処理前 切断面傷つけ後散布処理区

伐株試験地：処理前 刈払いした萌芽枝からの再々萌芽

秋季処理区以外の試験区を対象に、令和3年9月に経過調査を実施した。調査の結果、高木試験、伐株試験とも、覆土試験区を除いたいずれの処理区も、概ね同程度の高い生存率となっており、木酢液の効果は見られていない。一方、補足的に実施した覆土処理区では、伐株の萌芽再生が確認されず抑制効果が見られた（表-7、8）。

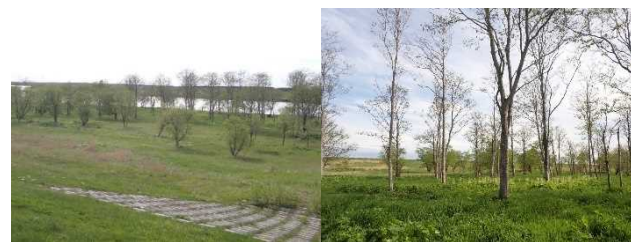
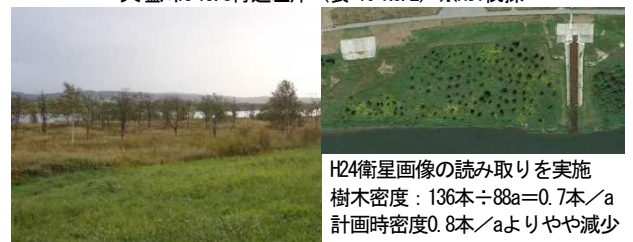
図-10 間引き伐採箇所

天塩川では10年ほど前から、樹木管理に間引き伐採が導入されており⁷⁾、天塩川下流では、17箇所の間引き伐採試験や伐採前の事前調査が行われている。実際の伐採状況や、伐採後の樹木の生育状況は、今後整理が必要である（表-10、図-10）。

天塩川KP15.8付近左岸（表-10 No. 2）※H31伐採

天塩川KP16.0付近右岸（表-10 No. 6）※H25伐採

間引き伐採においては、伐採時の存置木の選定と密度設定が、伐採後の抑制効果発現と林相形成に重要なポイントとなる。天塩川下流においては、存置木の選定は、樹種及び個体の樹勢を用いて選定を行っている。具体的には、保全対象選定基準のA-1、A-2、Bの順に優先して、樹勢の良好な優勢木を選定している（表-11、12）。

また、存置木の密度は、約5～10m間隔（1～4本/a）を目安としている。ハルニレやヤチダモ等の長寿命の種が主体の林分では、より低密度としている。表-10に整理した計画時の樹木密度を見ると、低密度側に設定されている例が多い。計画密度や伐採後の生育密度が、流下能力、再樹林化抑制の観点から適当であるかどうかは、今後の検討を要する。
