# 豊平峡ダム堰堤改良事業について(第1報)

## - L 2 耐震性能照査に基づくダム本体の耐震補強工事の紹介 -

札幌開発建設部 豊平川ダム統管理事務所 豊平峡ダム管理支所 ○上出 洋介  
北畑 大輔  
豊平川ダム統管理事務所 管理課 稲澤 豊

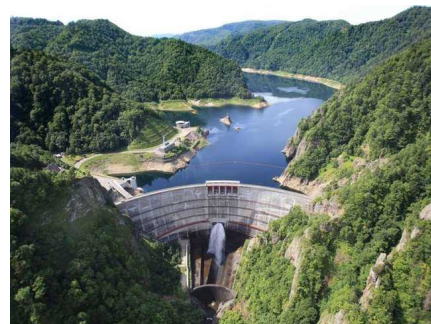
写真-1 ダム全景

豊平峡ダムは昭和 36 年・37 年の洪水を契機として、都市化が進む札幌市を洪水から守るとともに、増加する水需要・電力需要に応えるため、昭和 47 年に完成した堤高 102.5m、堤頂長 305.0m、ダム集水域 159km<sup>2</sup>のアーチ式の多目的ダムである。

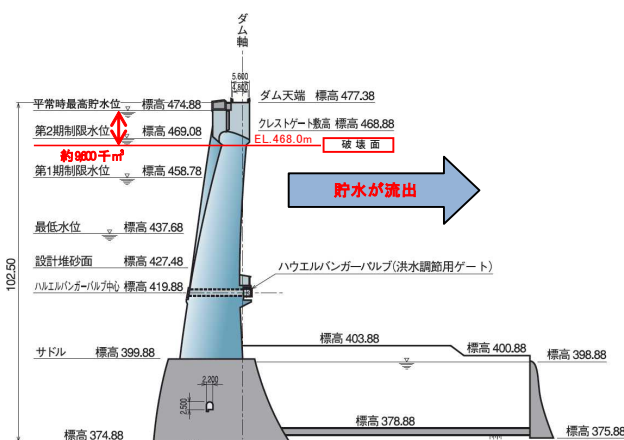
図-5 地震発生時における貯水の流出

損傷を受けた場合には、EL474.88m(常時満水位)から非常用洪水吐敷高上部(堤頂部破壊面EL468.0m)の貯水機能約9,600千<sup>3</sup>m(豊平峡ダム有効貯水容量の約1/3に相当)が消失する。(図-5)豊平峡ダムの直下には定山溪温泉街があり、この貯留水が一挙に流出した場合、被害は大きくなるとともに、札幌市民の洪水防御と水道用水、電力の供給確保に多大な影響が生じることから、緊急的な対策が必要となる。
