後志利別川における樹木伐採後の ヤナギ幼木対策について —コスト縮減に向けた刈り取り等による 河道内樹木管理の取り組み—

函館開発建設部 今金河川事務所 河川課 ○久保 匠
三上 孝敏
水嶋 稔

後志利別川では、3か年緊急対策として実施された樹木伐採・除根後に一部で発生したヤナギ幼木からの再樹林化が懸念されている。しかし、除根を実施した本河川で問題となる落枝由来の幼木対策についての知見は少なく、伐採後の効率的な樹木管理が課題となっている。本報では、維持管理コスト縮減に向け、今金河川事務所で実施した刈り取りや覆土等によるヤナギ幼木対策試験等の取り組みと、今後の課題について報告する。

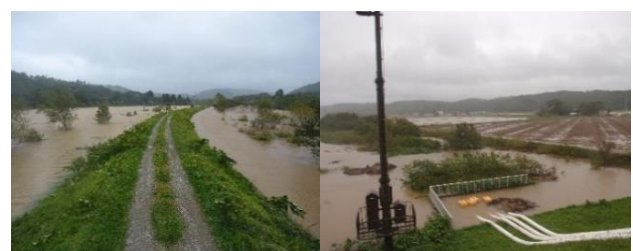
図-1 H29.9出水における内水氾濫の状況⁴⁾

今後、道内では、国内でも特に温暖化に伴う降雨量の増大が見込まれており²⁾、気候変動を踏まえた降雨特性の検討では、後志利別川流域においても降雨量が著しく増大すると予測され、治水安全度の低下が懸念されている。また、後志利別川では平成29年9月洪水で、計画高水位を超過する既往第2位の水位を記録し、複数箇所内で水氾濫被害が発生した(図-1)。これらの状況を踏まえ、流域自治体等と協働で流域治水の取り組みを進めている。

中里地区浸水状況 (KP36.4) 豊田地区浸水状況 (KP10.0)

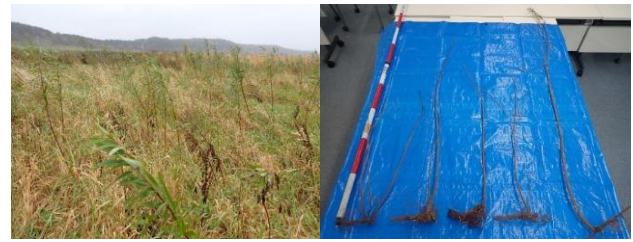
図-4 緊急対策伐採箇所の幼木再生状況

緊急対策における伐採・除根箇所は、オオイタドリ等の草地環境に変化した(表-1)。大半はヤナギの再侵入は見られないが、一部では、ヤナギ幼木の再繁茂を確認した。掘り出したところ枝からの萌芽を確認し、落枝由来と推定された(図-4)。そこで、緊急対策の伐採範囲において、ヤナギ類の再生状況調査を伐採から1年後の令和2年10月に実施した。

確認したヤナギ幼木の再生 掘り出したヤナギ幼木

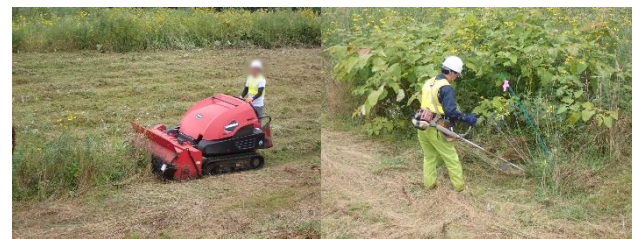
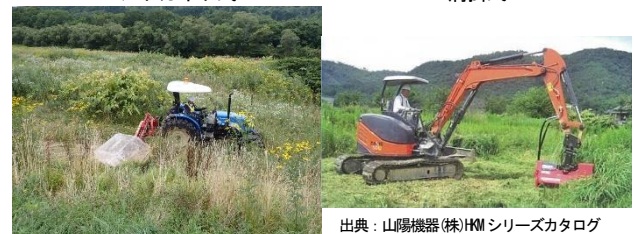
図-7 除草機械の形式

近年の堤防除草は、肩掛け式刈払機やハンドガイド式、遠隔操作式、大型自走式等の除草機械により実施されており、ハンドガイド式が最も一般的に使用されている。大型自走式除草機械は、ベースの車両にトラクタを用いたもの、油圧ショベルを用いたもの等があり、それぞれ専用の草刈り用アタッチメント(モア)を取り付けて除草機械として用いる(図-7)。

ハンドガイド式

肩掛式

トラクターモア

油圧ショベル+モア

除草機械の走破性は車両の形式によって異なり、また、ハード仕様など車両のグレードや取り付けられているアームの形状によっても異なってくる。高水敷の除草は堤防法面と違い不陸箇所も存在するため、除草機械を幼木対策に使用する場合、走破性は重要なポイントとなる。作業委託時は、施工業者の所有する機械を用いることになるため、走破性の検証等使用について調整が必要であるが、最も一般的なハンドガイド式による刈取処理の検証が汎用性が高いと考えられた。

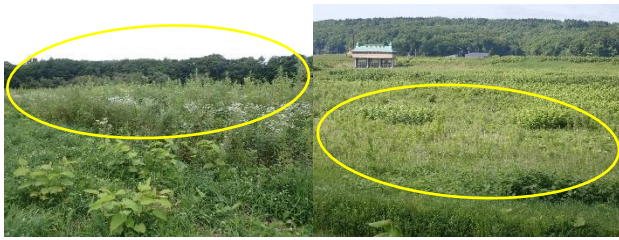
図-10 試験区の状況

試験地B-1 (刈取試験/月別) 試験地C-1 (覆土試験)

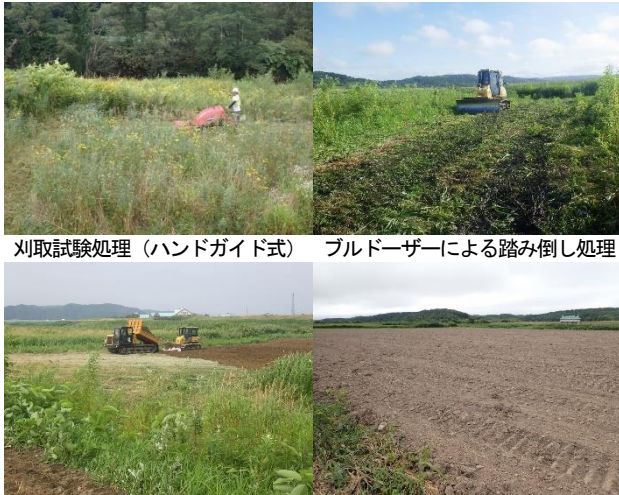
図-11 試験処理

刈取試験処理 (ハンドガイド式) ブルドーザーによる踏み倒し処理

覆土処理 覆土試験区 (処理後)

覆土は、事前にブルドーザーにより踏み倒しを行い、その後覆土を行った。事前整理した幼木対策事例を参考に、踏み倒しだけの試験区も設けた(表-4)。

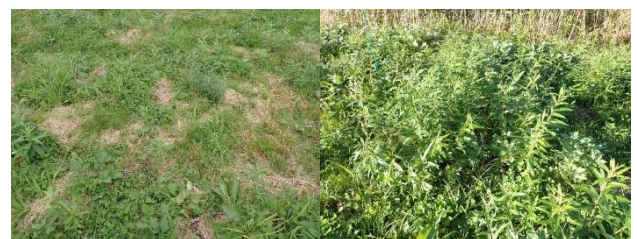
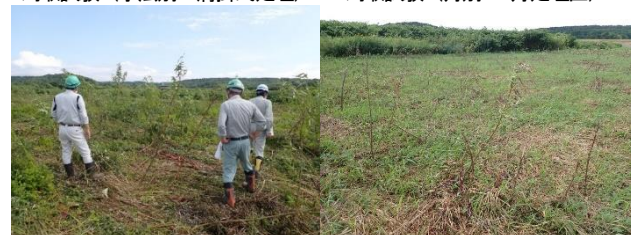
図-12 試験処理後の状況

刈取試験 (手法別: 肩掛式処理) 刈取試験 (月別: 8月処理区)

覆土試験 踏み倒しのみ試験区 踏み倒しのみ試験区
処理直後 (R3.7) 踏み倒しから約2ヶ月後 (R3.9)

踏み倒しをみの試験区においても、幼木生存率は比較的低かった。試験処理後は、倒伏した草本の中に折れずに立ち上がったヤナギ幼木が目立ち、効果は小さいと思われたものの、樹皮が傷ついている個体が多く、その後、次第に枯損が進行した。但し、本年度は処理直後の7月は高温小雨だったことから、天候が影響した可能性も考えられるため、今後の検証が必要である (図-13)。
