コラム形水中ポンプの実機による異常模擬試験

(国研) 土木研究所 寒地土木研究所 寒地機械技術チーム ○小林 勇一
永長 哲也

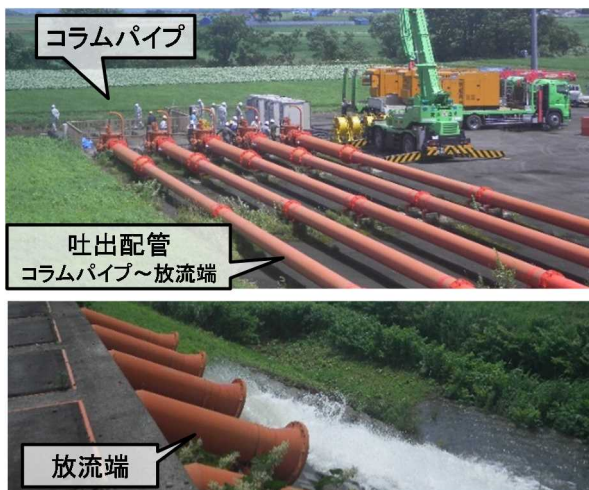
写真-1 救急排水機場 (北海道滝川市)

河川管理施設の一つである救急排水機場(写真-1)では、支川の水を本川へ排水するため、可搬式のコラム形着脱式立軸斜流水中モータポンプ³⁾(以下、「コラム形水中ポンプ」という)を使用している。非常時には、救急排水機場に設置されているポンプ設置用のパイプ(以

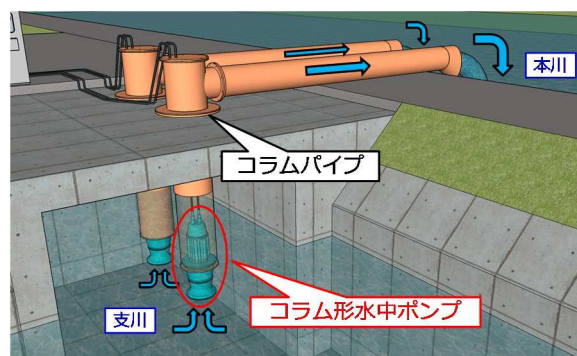
図-1 コラム形水中ポンプ設置概要図

下、「コラムパイプ」という)の内部にコラム形水中ポンプを設置し、排水作業を行う(図-1)。

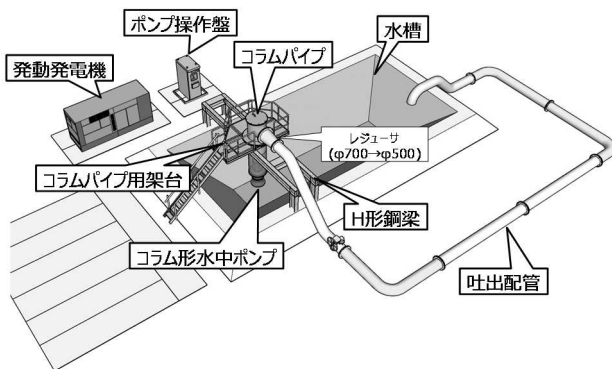
図-2 試験用設備概要図

試験用設備の概要図を図-2に示す。試験用設備は、水槽、コラム形水中ポンプ、ポンプ操作盤、コラムパイプ、コラムパイプ用架台、H形鋼梁、吐出配管、レジューサ及び発動発電機により構成される。それぞれの主要諸元を表-1に示す。

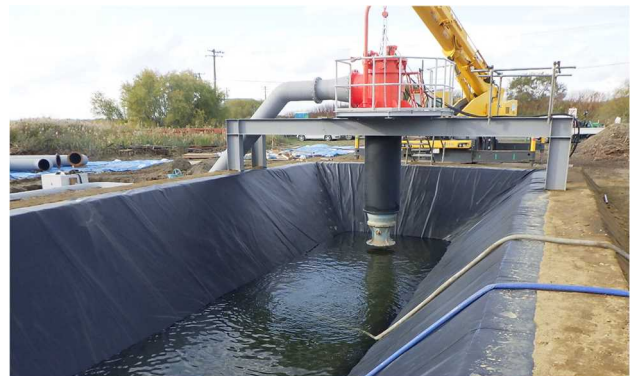
写真-2 試験用設備の仮設状況

試験用設備の仮設状況を写真-2、仮設後の試運転状況を写真-3に示す。

水槽は、床掘り、築堤のうえ、遮水シートを敷設し造成した。水槽の寸法、水深及び貯水量は、コラム形水中ポンプ運転時に、運転に必要な最低水深である1.6mを下回らないものとした³⁾。

コラムパイプ用架台及びH形鋼梁は、本試験のために製作したものである。コラムパイプ用架台は、コラムパイプをボルトにより固定するための台座を有しており、ポンプの設置、撤去を行うため、縞鋼板による足場と転落防止用の手摺りを取り付けた。H形鋼梁は、コラム形水中ポンプ、コラムパイプ及びコラムパイプ用架台の重量に耐えうるものとし、転倒防止のため脚部の下に基礎ブロックを埋め込み、アンカーボルトで固定している。

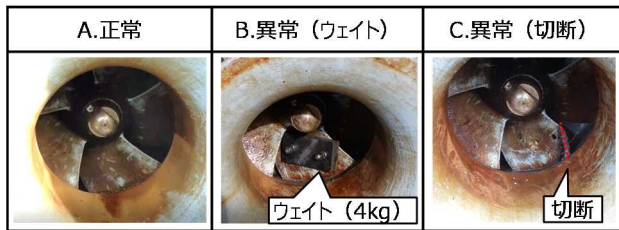
図-3 羽根車の状態

羽根車の状態を図-3に示す。羽根車は5枚羽根である。羽根車の状態は、正常な状態（図-3中A）、羽根車の1枚に鉛のウェイト（4kg）を取り付けた状態（図-3中B）、及びウェイトを取り外し先端部を切断した状態（図-3中C）の3条件とした。なお、ポンプの個体差による影響を排除するため、試験はすべて1台のポンプで実施した。

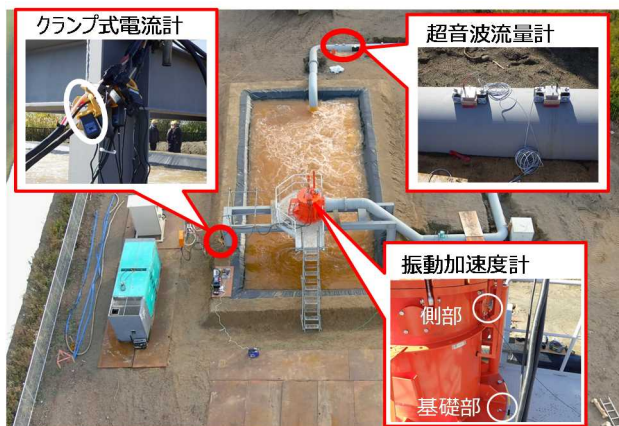
写真-4 計測機器の設置状況

計測機器の設置状況を写真-4に示す。計測項目は電流波形、吐出量及び振動とし、使用した計測機器はクランプ式電流計、超音波流量計及び振動加速度計である。

電流波形は、コラム形水中ポンプへの適用性が高い状態監視技術である電流情報診断を行うために計測した。クランプ式電流計の設置箇所は、コラム形水中ポンプからポンプ操作盤へ繋がる動力配線とした。

吐出量は、羽根車の異常がコラム形水中ポンプの性能に影響を与えているかを確認するために計測した。超音波流量計の設置箇所は、日本電気計器工業規格JEMIS 032に準拠し、ポンプから50D（Dはポンプ口径700mm）以上となる約36mの位置とした。

振動は、同じく河川管理施設である排水機場において、減速機や原動機の状態監視に活用しており、今回、羽根車異常の影響が現れるかどうかを確認するために計測した。振動加速度計の設置箇所は、コラムパイプの側面及び基礎部の2箇所とした。

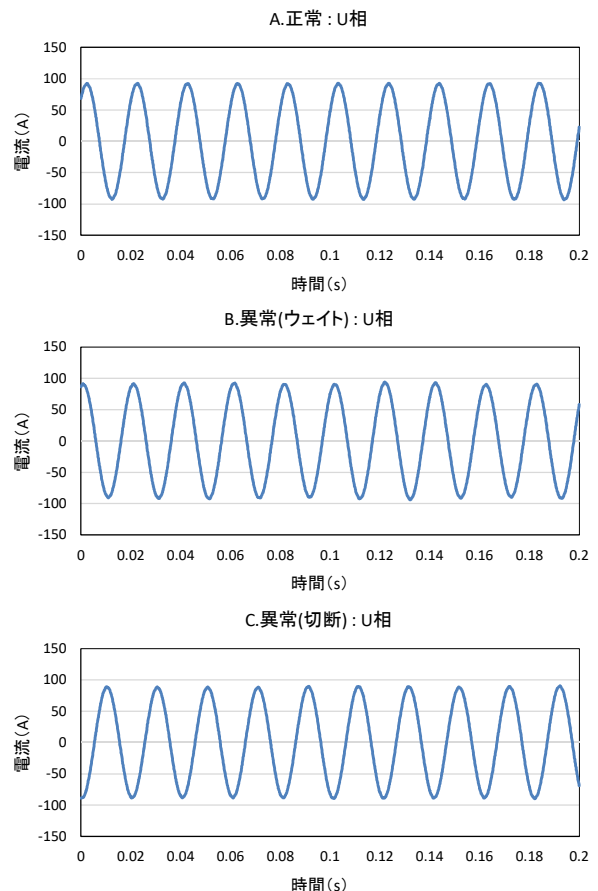
図-4 電流波形の計測結果

クランプ式電流計による電流波形の計測結果を図-4に示す。縦軸は電流値、横軸は時間であり、波形のサンプリング周波数は $10,000\text{Hz}$ である。図は波形の形状を確認するため、0~0.2秒を抜粋したものである。電流情報診断を適用するため、これらの電流波形の周波数分析（FFT：Fast Fourier Transform）を行い、電源周波数の両端に現れる側帯波を解析した。

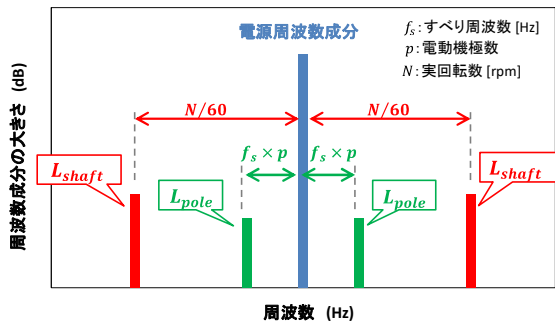
図-5 側帯波の解析方法

側帯波の解析方法を図-5に示す。電流情報診断では、電流波形の周波数分析結果から電源周波数の両端に現れる側帯波 L_{pole} 及び L_{shaft} を特定し、その大きさを確認する。 L_{pole} は、電動機内部の回転子バーの損傷により大きくなる側帯波であり、また L_{shaft} は回転子軸の異常負荷により大きくなる側帯波である⁶⁷⁾。

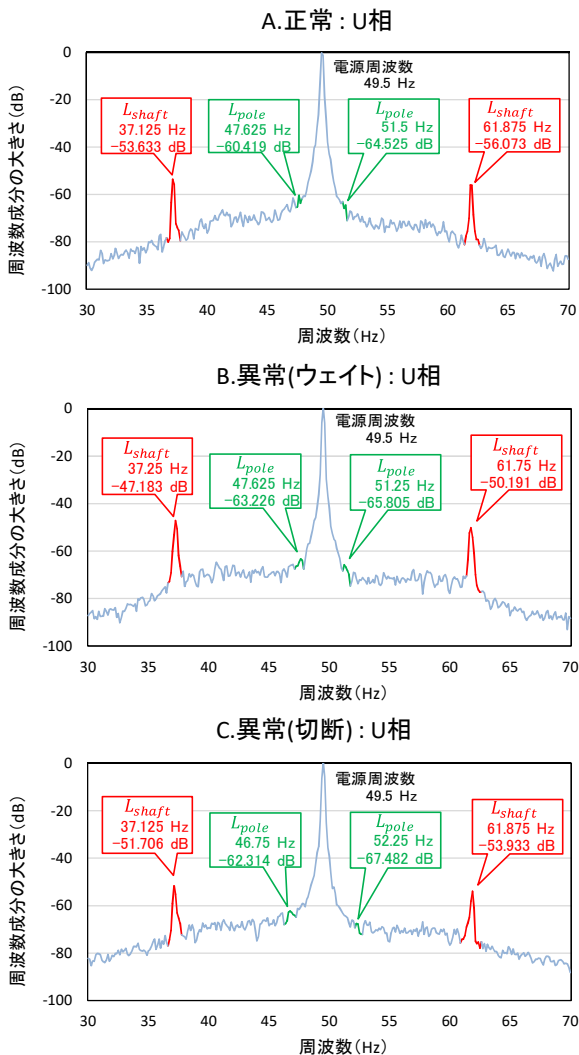
図-6 側帯波の解析結果

電流波形を周波数分析し、側帯波を解析した結果を図-6に示す。縦軸は周波数成分の大きさ、横軸は周波数である。なお、本解析結果は計測時間のうち最終10分間のデータについてU相を解析したものである。

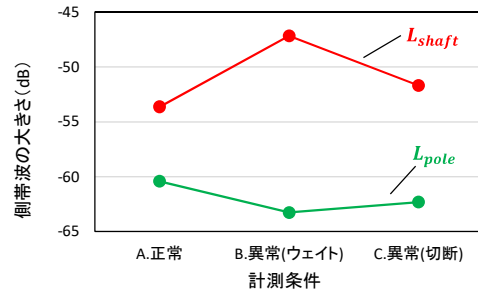
図-7 側帯波の解析結果

側帯波 L_{pole} 及び L_{shaft} の大きさの変化を図-7に示す。各側帯波は電源周波数の両端に現れるが、ここでは値の大きい方を側帯波の大きさとした。

大きさを確認した結果、異常に伴い L_{shaft} の値が上昇し、また条件Bが一番大きい値となることがわかった。これは、羽根車の異常により振り回りが発生し、ポンプ主軸にかかる異常負荷が大きくなった影響が現れたものと考えられる。

- 1) 電流波形を電流情報診断により解析した結果、羽根車の異常により側帯波 L_{shaft} の値が上昇することがわかった。これは、羽根車の異常により振れ回りが発生し、ポンプ主軸にかかる異常負荷が大きくなったためと考えられる。
- 2) 羽根車の異常に伴い電流値が上昇することがわかつ

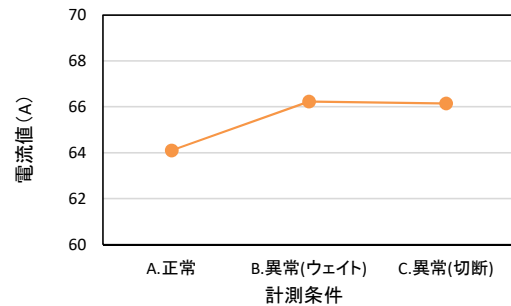
図-8 電流値 (実効値)

電流値を図-8に示す。電流値は計測時間(115分)の平均値である。電流値は、異常に伴い上昇することがわかった。これは、アンバランスによる振り回りや、羽根車切断部への水圧などにより、ポンプ電動機へかかる負荷が大きくなったためと考えられる。

た。これは、羽根車の異常によりポンプ電動機へかかる負荷が大きくなったためと考えられる。しかし、始動電流値には上昇は見られなかった。

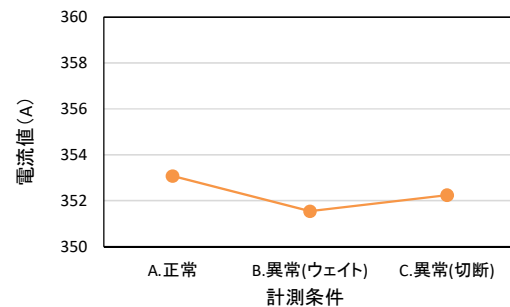
図-9 始動電流値 (実効値)

始動電流値を図-9に示す。羽根車の異常に伴いポンプの始動トルクが増加し、始動電流に影響を与える可能性があると考えたが、確認した結果、始動電流値の上昇は見られなかった。

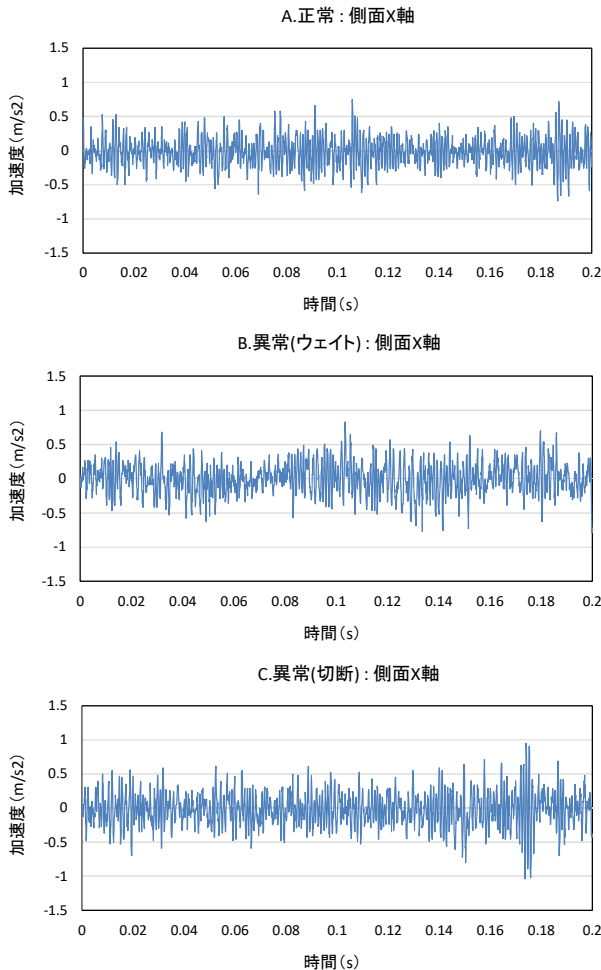
図-10 振動の計測結果

振動加速度計による振動の計測結果を図-10に示す。縦軸は振動加速度、横軸は時間であり、サンプリング周波数は電流波形と同じく10,000Hzである。図は波形の形状を確認するため、0~0.2秒を抜粋したものである。

ここで、振動による状態監視を行う際には、振動波形を周波数分析スペクトルを確認する手法がとられることから⁹⁾、図-10の計測結果を周波数分析し、スペクトルを確認した。周波数分析結果を図-12に示す。図はアベレーシングによりノイズを除去したものである。

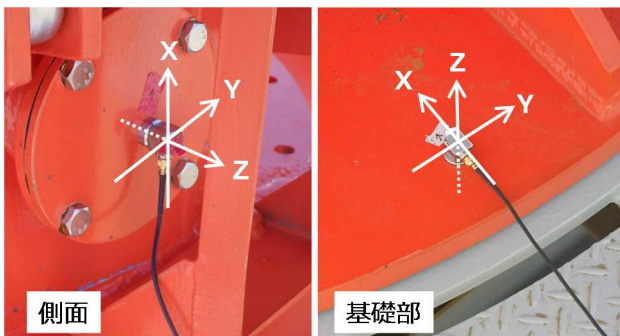
図-11 振動加速度計の計測軸

加速度計の計測軸を図-11に示す。使用した振動加速度計は3軸加速度計であり、X、Y及びZ軸方向の加速度を計測することができる。

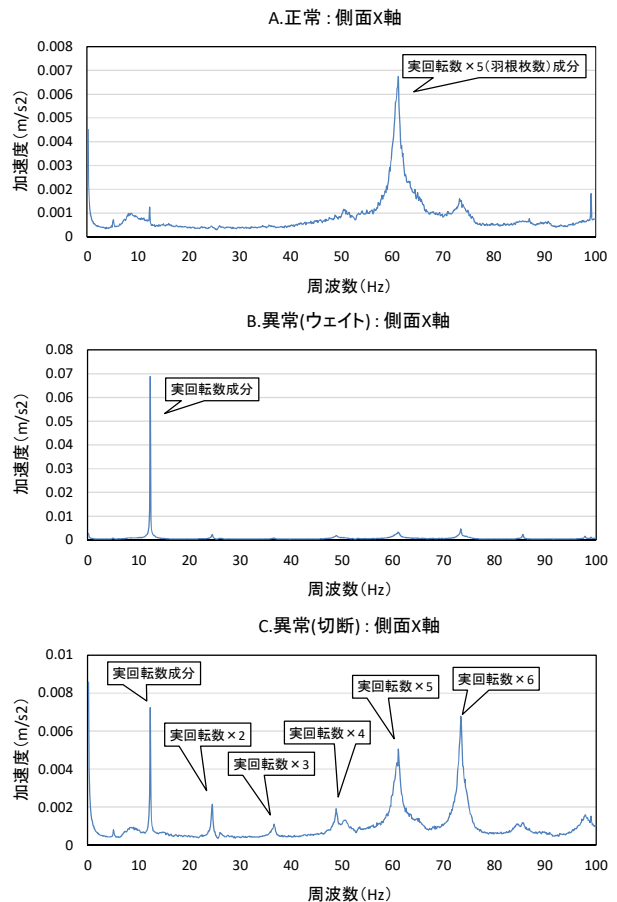
図-12 振動加速度の周波数分析結果

試験に使用したコラム形水中ポンプの実回転数は、ポンプの仕様から約728rpmと考えられ、実回転周波数は約12.1Hzとなる。

周波数分析の結果、条件Aではポンプの実回転数と羽根車の羽根枚数の積の周波数成分が大きくなった。これは、ポンプの回転状態は正常であり、羽根車の各羽根に負荷が均等にかかっているためと考えられる。

条件Bでは、実回転数の周波数成分が大きくなった。これは、ウェイトによるアンバランスが大きく、ウェイトを取り付けた羽根が通過するタイミングの周波数成分が大きくなったためと考えられる。

条件Cでは、実回転数の等倍となる周波数成分が大きくなった。これは、羽根の切断によりインペラのバランスが崩れ、羽根車にかかる負荷や回転数が不安定になったことが要因として考えられる。

以上より、振動波形を周波数分析した結果、羽根車の異常ごとに異なる特徴が現れることがわかった。

3) 羽根車の異常に伴い、振動値には顕著な上昇は見られなかったが、振動波形を周波数分析することで、羽根車の異常ごとに異なる特徴が現れることがわかった。
