# UAV-SfMを用いた国道229号乙部町館浦 岩盤崩壊後の変状・亀裂の解析

国立研究開発法人 土木研究所 寒地土木研究所 防災地質チーム ○川又 基人  
坂本 尚弘  
倉橋 稔幸

キーワード：岩盤崩壊、UAV、SfM処理、3次元地形モデル

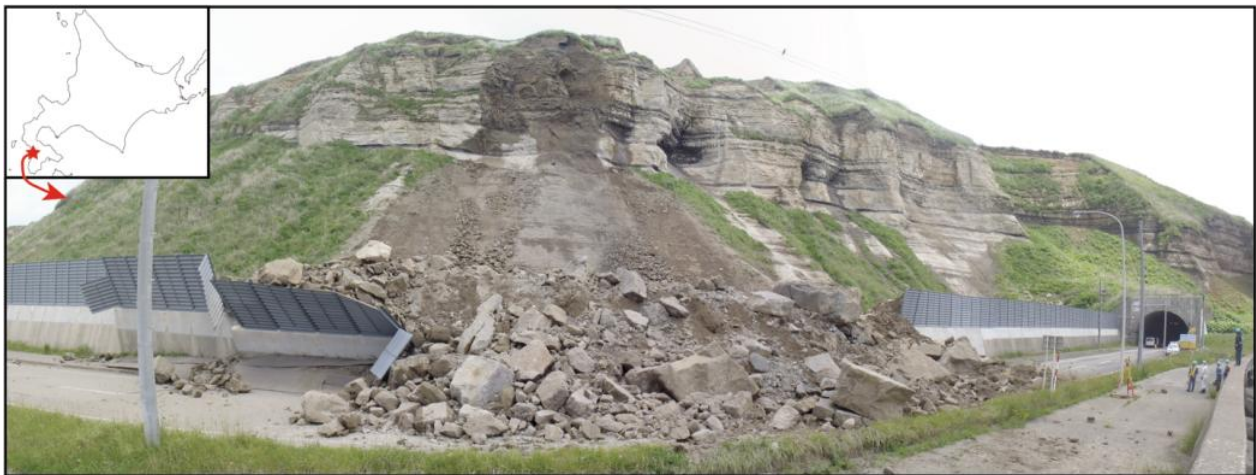
2021年6月6日に北海道爾志郡乙部町館浦の海岸線に面する一般国道229号の館の岬トンネル小樽側(KP=278.619~278.684の山側斜面)で岩盤崩壊が発生した(図-1)。人的被害はなかったものの、崩壊した岩盤の衝突により落石防護擁壁と落石防護柵(総高7 m)が延長65 mにわたり被災した<sup>1)</sup>。当該斜面には現状でも開口亀裂が多く見受けられ、今後同等の岩盤崩壊の発生が危惧されており<sup>2)</sup>、当該斜面の変状をモニタリングすることは今後の安全性評価のためにも必要である。

図-1：災害斜面のパノラマ写真(2021年6月7日撮影 函館開発建設部提供)

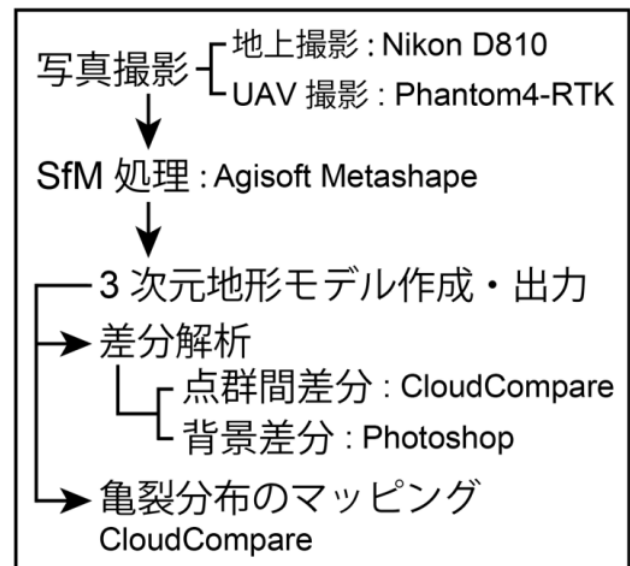
本報告の解析手順と使用した機材・ソフトウェアを図-2に示す。2021年7月9日に災害斜面を対象として、地上からデジタル一眼レフカメラによる撮影、およびUAVによる空撮を行なった(写真-1)。UAV撮影中に、小規模な落石によると思われる音(落石音)が確認された。そのため後の3次元地形モデル作成のためのSfM処理には、小規模落石発生前に地上から撮影していた写真、および落石発生後に地上から撮影した写真をそれぞれ用いることとし、後の差分解析により小規模落石箇所の抽出を試みた。地上撮影は対象斜面に対しておよそ約80m程度の距離から行った。また、一定方向のみからの撮影ではオーバーハングを含めた複雑かつ微細な地形においては不可視となる部分が生じ、生成される3次元地形データに密度の不足や欠落をきたすことがある<sup>5)</sup>。そのため、不可視領域をなくすよう、対象斜面の斜め方向からの撮影を加えた(写真-2)。地上撮影にはフルサイズの撮像素子(イメージセンサー)を搭載し、高精細の写真撮影の可能なデジタル一眼レフカメラNikon D810を用い、単焦点かつ歪曲収差(ディストーション)の少ないSIGMA 35mm F1.4 DG HSM Artレンズをマウントし撮影を行なった(表-1)。以上より、対象斜面において解像度cmオーダーの写真が得られた。

図-2: 解析フローと使用機材・ソフトウェア

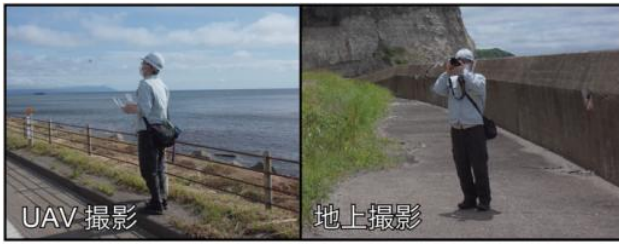
写真-1 写真撮影方法

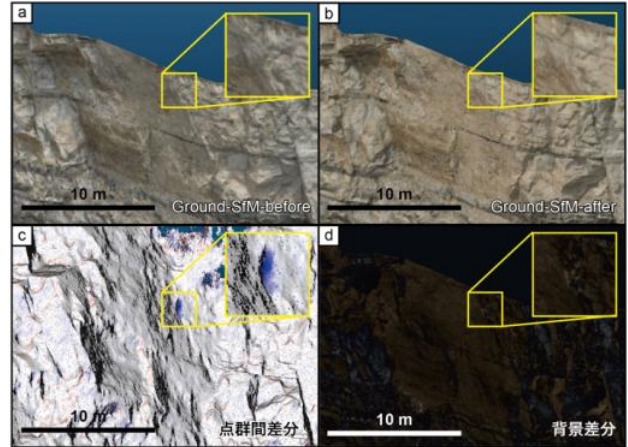
図-4にGround-SfM-beforeモデル、Ground-SfM-afterモデル、それらの点群間差分、および背景差分結果を示す。Ground-SfM-beforeモデル、Ground-SfM-afterモデルそれぞれ一見ではその変化を判読するのは困難であった。しかし、点群間の差分解析により、およそ60×30 cm程度の範囲で明らかな点群間距離の差を検出した（図-4c）。この地点は背景差分法を用いた差分解析においても、明瞭とは言えないものの白く浮き上がって見えた（図-4d）。以上の結果から、この地点でおよそ60×30 cm程度の小規模な落石が発生したことが示唆される。

図-4 (a) Ground-SfM-beforeモデル、(b) Ground-SfM-afterモデル、(c) Ground-SfM-beforeモデルとGround-SfM-afterモデルの点群間差分、(d) 背景差分の結果

オルソ化などが考案されてきた<sup>7)</sup>が、本報告ではCloudCompare上での位置合わせ後のキャプチャー画像からでも落石後の変化を抽出できる可能性を示した。今回の背景差分結果に関しては、画像間の色調補正をより厳密に行うことで、より明瞭に判読できるようになる可能性がある。

斜面までの適度な距離が確保でき、地上からの連続撮影が可能ならば垂直斜面の場合、地上からの一眼レフカメラを用いた撮影で高密度な3次元地形モデルを作成することができ、2つの地形モデルの差分解析により数十cmスケールの落石を抽出することができた。ただし、撮影の際には、今回用いたような高精細な写真の撮影可能なデジタル一眼レフカメラや、焦点距離の変化しない単焦点でかつ歪みの少ないレンズの使用が望まれる。また、多時期の反復計測データを比較する場合、各時期のデータの正確な位置合わせが重要であり、誤差を把握した上で、地形変化の検出限界を見極める必要がある<sup>11)</sup>。
