舞鶴遊水地におけるタンチョウの繁殖と 河川事務所の取り組み(第2報)

札幌開発建設部 千歳川河川事務所 計画課 ○小海 太夢
西村 弘之
中村 一貴

千歳川流域の治水対策として平成27年度から供用を開始した舞鶴遊水地では、施工中の平成24年にタンチョウの飛来が確認され、以降経過を観察している。

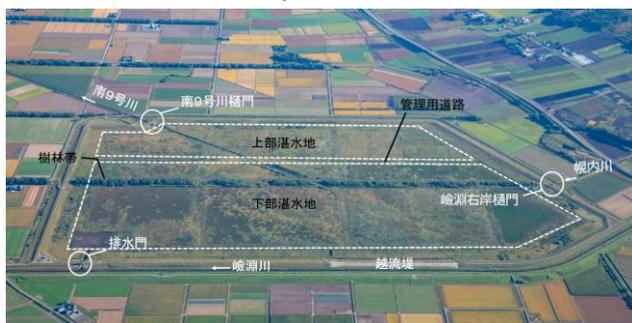
図1 舞鶴遊水地(令和3年9月撮影)

千歳川流域の治水対策の一つとして整備が進められてきた千歳川遊水地群(江別太・晩翠・東の里・北島・舞鶴・根志越)のうち、舞鶴遊水地(図1)は、他の遊水地に先駆けて平成27年度から供用を開始した。地内に創出された湿生植物群落や飛来する水鳥、水生生物などの自然環境を活用し、環境学習や自然観察の場としても利用されている。

環境調査を継続して実施し、この結果を検討協議会での議論や取り組みに反映してきた。舞鶴遊水地は上部湛水池と下部湛水池の2つの敷高が設定されており、標高4.1mで掘削された下部湛水池には、掘削後に湿生植物が侵入し、現在ではフトイ、マコモ、ガマ・ヒメガマなどの湿生植物群落からなる低層湿地が成立している。魚類や底生動物などタンチョウの餌資源となる生物も生息しており、タンチョウの生息・営巣に適した環境となっている。一方、環境調査の結果等から課題も浮き彫りとなり、地内にタンチョウの天敵となり得るアライグマが定期的に生息していること、営巣期(春)に雪解けや降雨によって地内の水位が上昇し、地上に営巣するタンチョウの巣が水没してしまう可能性などが挙げられた。

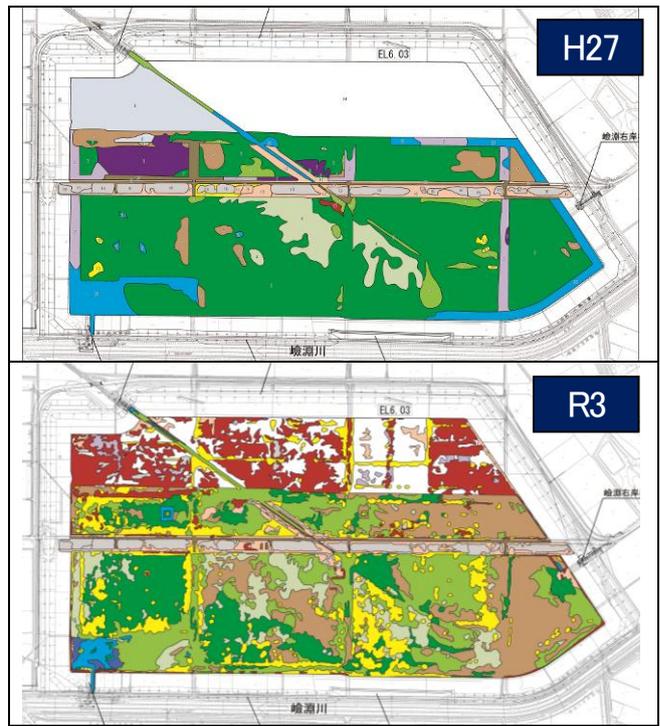
図2 主要群落の変化 (H27・R3) 凡例は図3と共通

舞鶴遊水地では施工中から毎年植生図を作成してきた。今年度の植生図と、供用を開始した平成27年度当時の植生図を図2に示す。また主要な植物群落面積の変化を図3に示す。

供用開始直後は全体の約半分以上の面積をフトイ群落が多めていた、その後、マコモ、ガマ・ヒメガマなどの群落が増加し、現在はフトイ、マコモ、ガマ・ヒメガマはほぼ同程度の割合で分布している。

近年面積が減少傾向にある群落としては、開放水面、草地、フトイ群落が挙げられる。一方、増加傾向にある群落としてはヤナギ低木林、ヨシ群落が増加している。草地の減少は、上部湛水池の草地に侵入したヤナギが成長し、その多くが低木林になったためである。

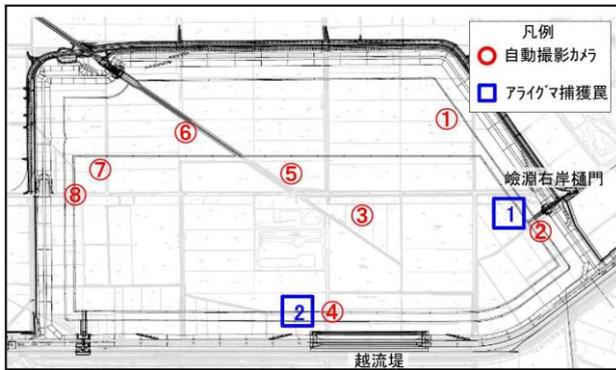
図4 アライグマ自動撮影カメラ設置位置

遊水地内には特定外来生物のアライグマが生息しており、タンチョウをはじめとする生態系への影響が懸念されている。長沼町では平成30年度から地内に捕獲罠を設置し、継続的に防除を実施している。環境調査においても本種の生息状況を把握するため、平成29年度から地内の8か所に自動撮影カメラを設置し、その撮影頻度から生息個体数の増減を推測している。

遊水地全体及び捕獲罠設置地点(図4)付近でのアライグマの撮影頻度を表3, 4に示す。遊水地全体の撮影頻度は平成30年度から令和元年度にかけて顕著に減少したが、その後再び増加傾向にある。罠別では越流堤付近の撮影頻度が年々減少していたが、これは個体数の減

少ではなく、植生の繁茂により撮影箇所付近が徐々にアライグマにとって利用されづらくなっているためと考えられた。今年度はカメラの設置位置を近傍の排水路沿いに変更した結果、撮影頻度はこれまでで最も高い0.79個体/日となった。

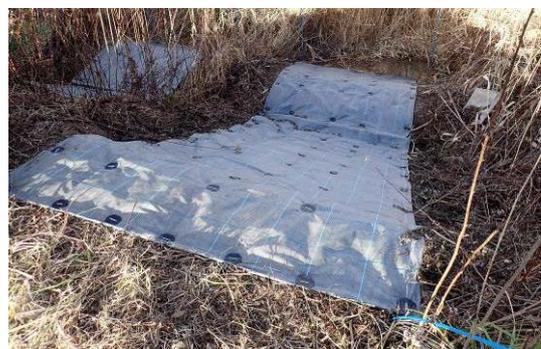
写真4 管理用道路法面への防草シート敷設

これらのことから、今年度は一定の効果が見られた「掘り取り」での防除を継続しながら、大規模な分布箇所では専門家の助言をもとに新たに「防草シート」を用いた防除に取り組むこととした。(写真4)

防草シートによる防除は、遊水地中央部を東西に走る管理用道路の北側法面のオオハンゴンソウ密生箇所に対して、1箇所あたり幅2m×法長約5mの試験区を設定した。オオハンゴンソウの地上部を刈り取った後に、防草シートを敷設し、シートの撤去を令和5年度に行う区画と令和6年度に行う区画を設定している。さらにシート撤去後の植生工について、種子吹付・張芝・在来種播種の3パターンを施工する計画である。次年度以降、防除結果のモニタリングを行っていく。

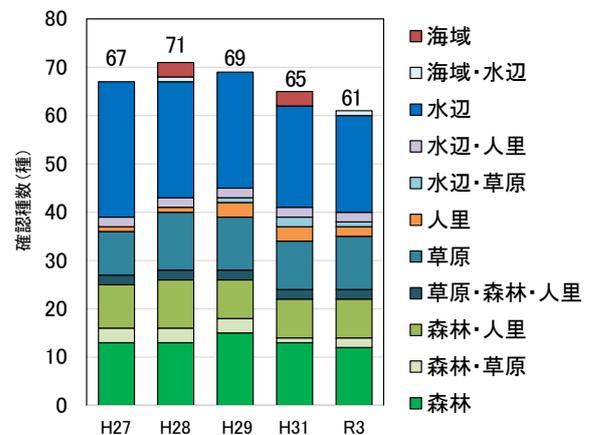
図5 鳥類経験確認種の生息環境区分

その内、確認されている鳥類の確認種数と生息環境区分の経年変化を図5に示す。確認種の生息環境区分は経年で大きな違いは見られないものの、確認種数につ

いては最も多かった平成28年度と比較すると令和3年度は10種減少した。

今年度確認されなかった鳥類のうち、過去4回の調査で3回以上確認されている種（過去は比較的普通に確認されていた種）はホシハジロ、ダイサギ、コチドリ、タシギ、チゴハヤブサ、ムクドリであった。ダイサギ、チゴハヤブサは他の調査時に確認されていたものの、コチドリやタシギなど開けた湿生環境を好んで利用する種が確認されなかった要因としては、地内のヤナギ林増加や開放水面の減少等が一因となっている可能性がある。

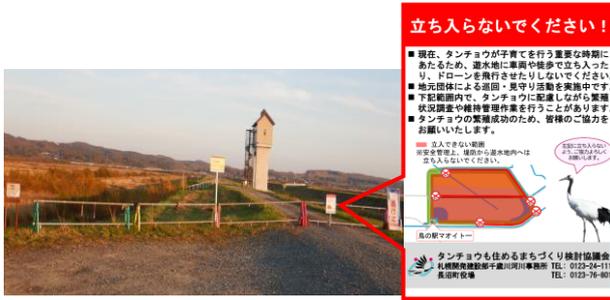
写真5 バリケード設置状況例と立入制限を周知する看板
(10月下旬)

タンチョウに繁殖の兆しが見られたため昨年度同様、遊水地入口への立入制限を4月上旬より実施した。単管バリケードの増設等を実施した。（写真5）
